Rapport nummer: 0000000961527-NL170
Inspectie plaats: ALMERE
Bezichtigingdatum: 23.09.2022
Vlag : PT-354-X

BMW X1;Terreinwagen;Petrol;Automatic;Black

VIN:	WBAJG11060ED57688	Kilometerstand afgelezen:	117972 km
Eerste registratie / Bouwjaar:	29.09.2017 / 0	Bezichtigingdatum / -plaats:	23.09.2022 ALMERE
Voertuig type:	Personenauto	Voertuig type:	SUV/Pickup
HSN/TSN:	null//null	Auto rookvrij:	ja
Conditie exterieur:	2 - Toestand goed	Conditie interieur:	2 - Toestand goed

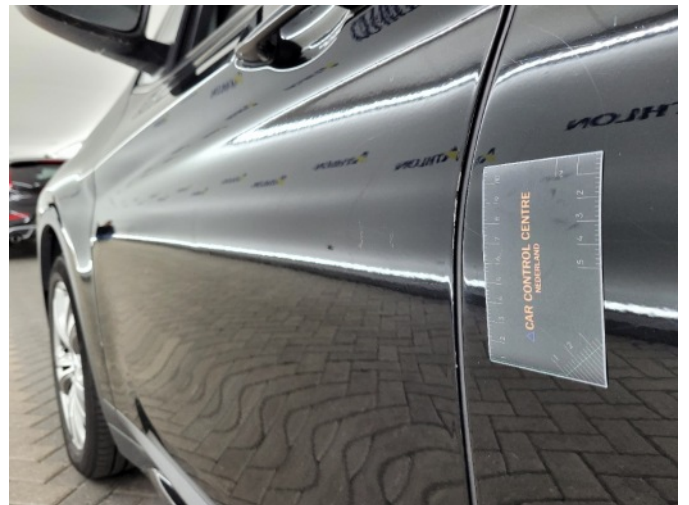
1. diverse

Gebruikssporen

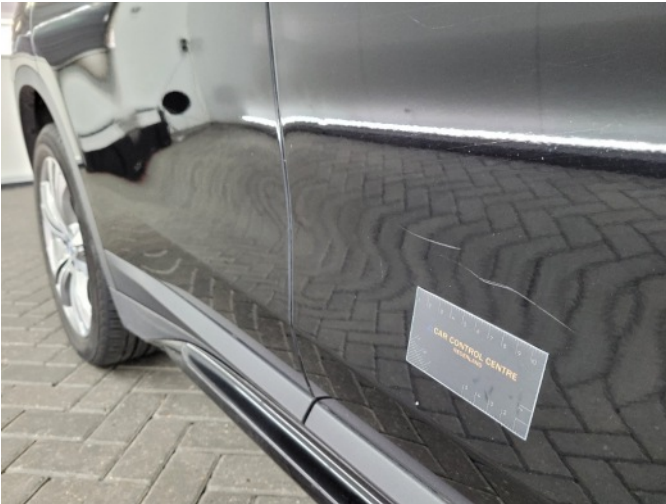
1. diverse

Gebruikssporen

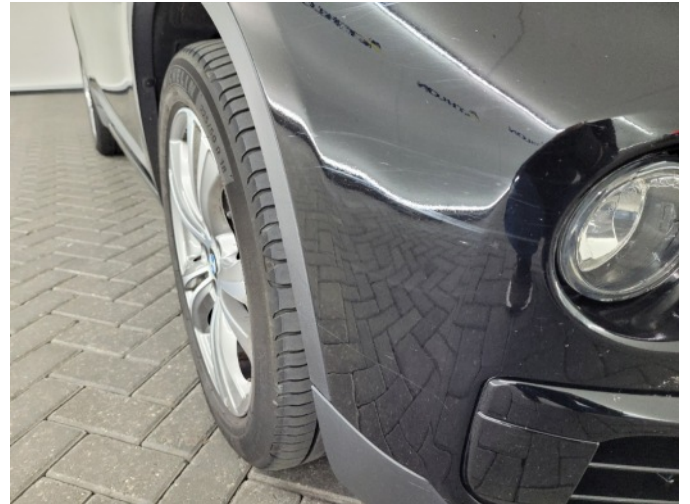
1. diverse

Gebruikssporen
