Rapport nummer: 0000000961631-NL170
Inspectie plaats: ALMERE
Bezichtigingdatum: 23.09.2022
Vlag : XH-399-X

Skoda Karoq;Terreinwagen;Petrol;Automatic;Grey

VIN:	TMBJP7NU1K5025998	Kilometerstand afgelezen:	202570 km
Eerste registratie / Bouwjaar:	21.01.2019 / 0	Bezichtigingdatum / -plaats:	23.09.2022 ALMERE
Voertuig type:	Personenauto	Voertuig type:	SUV/Pickup
HSN/TSN:	null//null	Auto rookvrij:	ja
Conditie exterieur:	3 - Toestand bevredigend	Conditie interieur:	2 - Toestand goed

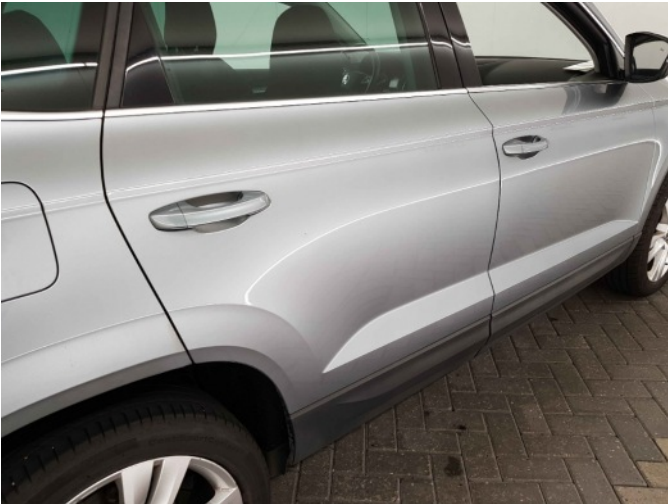
1. Diverse

Gebruikssporen

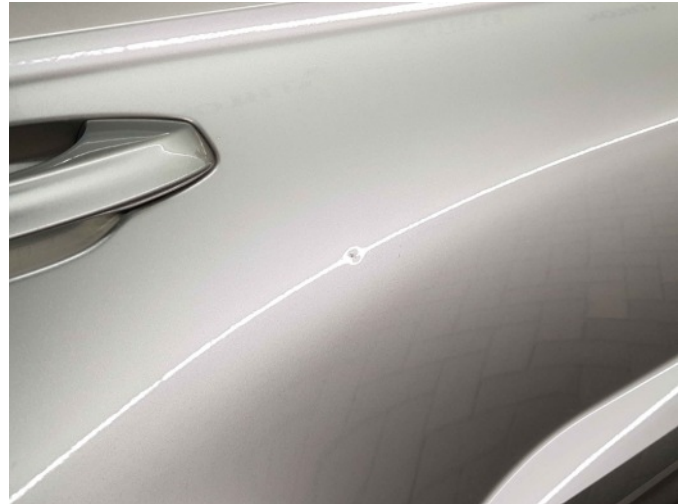
1. Diverse

Gebruikssporen

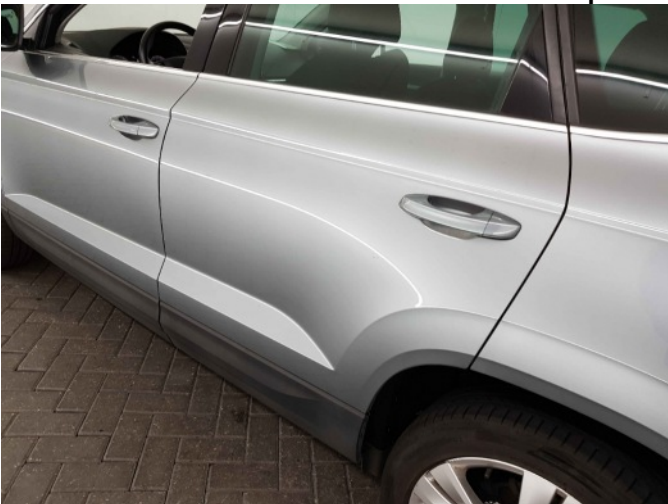
1. Diverse

Gebruikssporen

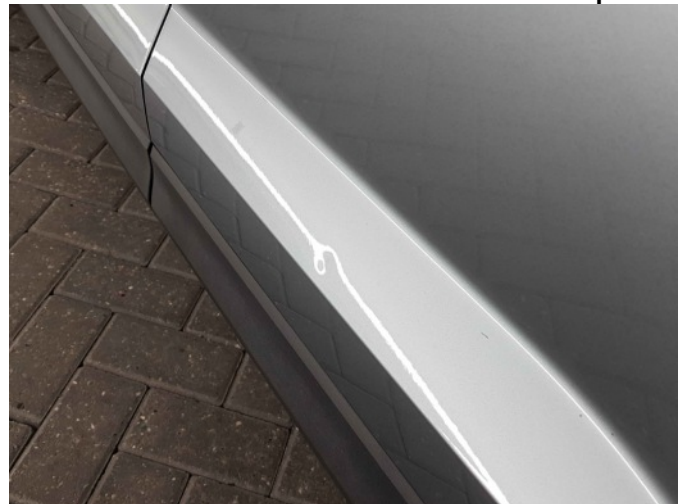
1. Diverse

Gebruikssporen
