**Rapport nummer:** 0000000874615-NL170  
**Inspectie plaats:** ALMERE  
**Bezichtigingdatum:** 23.09.2022  
**Vlag :** SN-788-J

### BMW 2 Serie Active Tourer;Multi Purpose Vehicle (M.P.V.);Diesel;Automatic;Blue

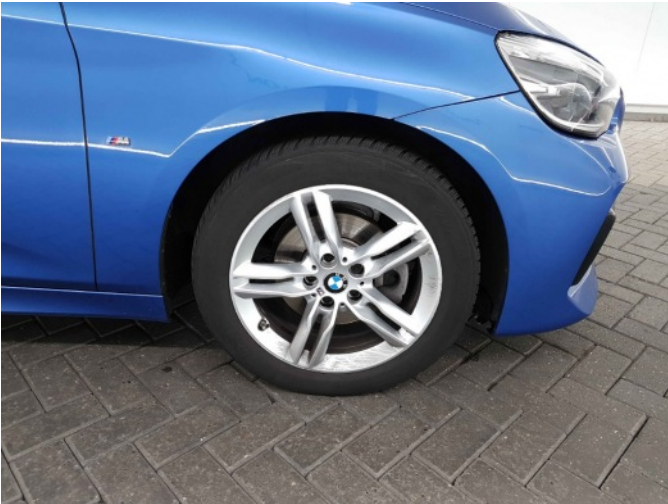
1. Velg

**Gebruikssporen**

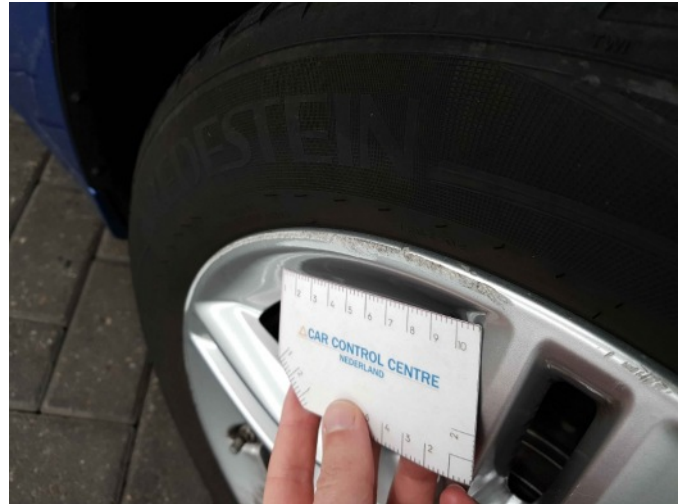
1. Velg

**Gebruikssporen**

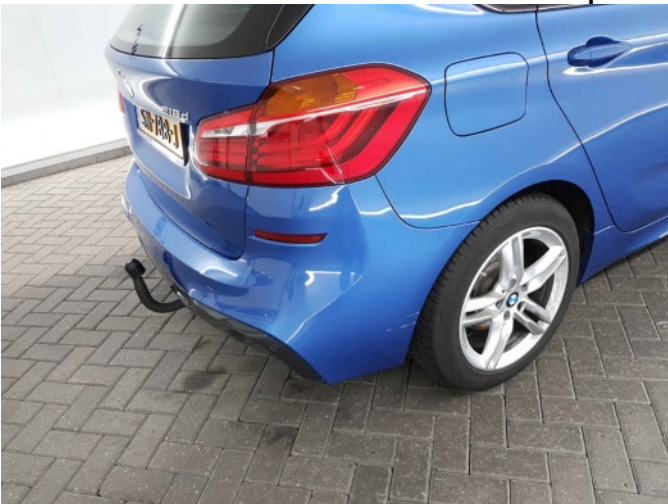
2. Diverse

**Gebruikssporen**

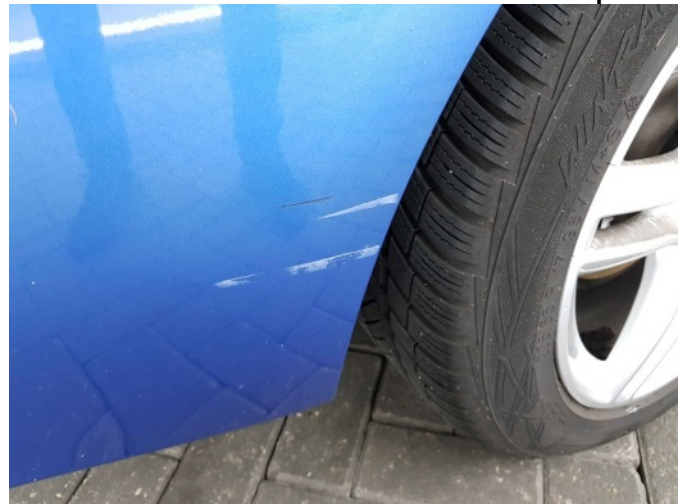
2. Diverse

**Gebruikssporen**

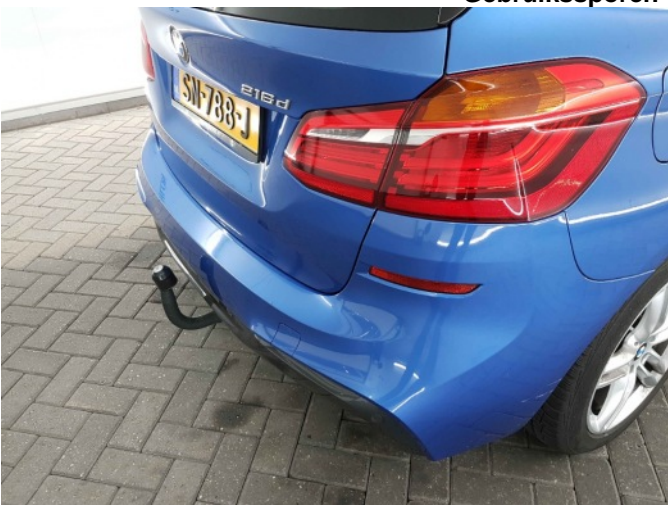
2. Diverse

**Gebruikssporen**

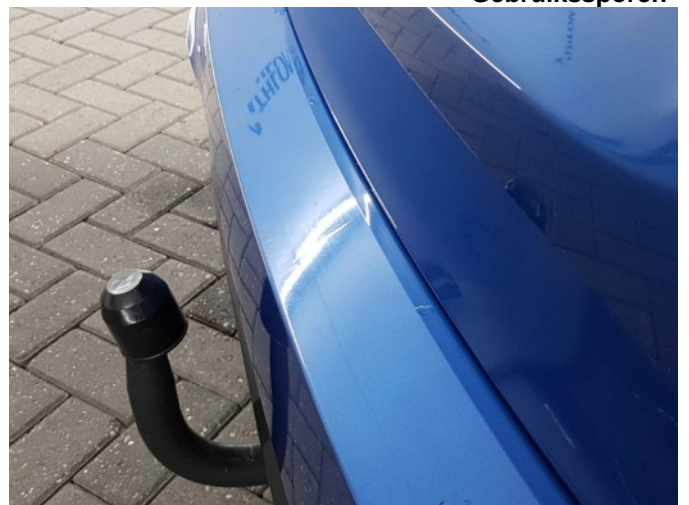
2. Diverse

**Gebruikssporen**

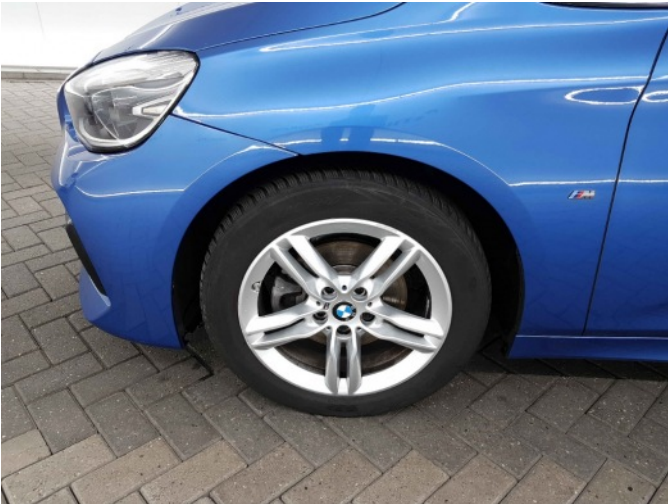
2. Diverse

**Gebruikssporen**

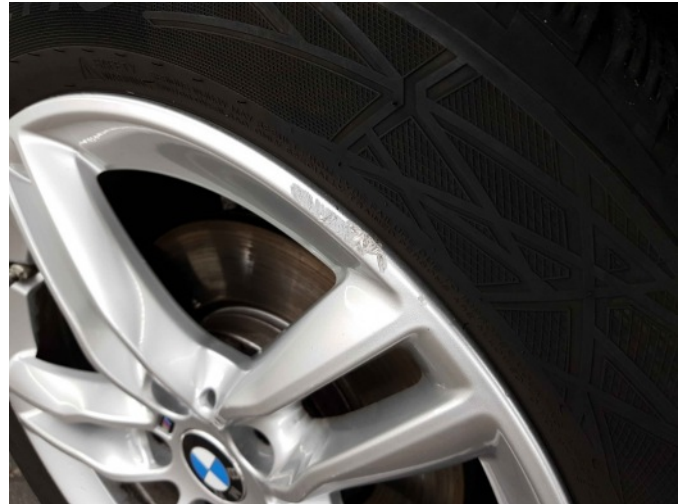
2. Diverse

**Gebruikssporen**

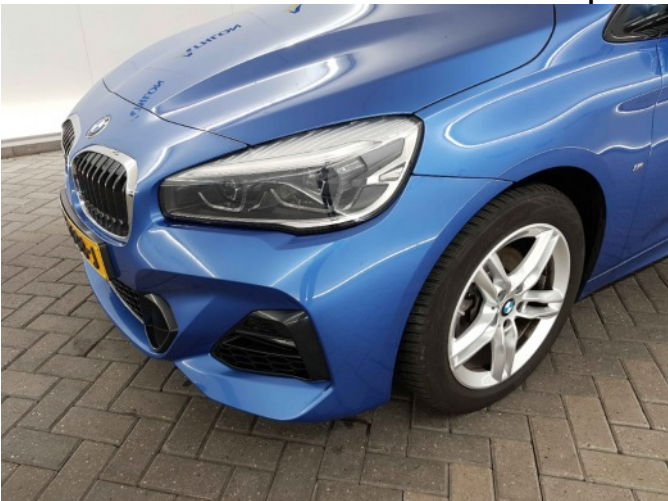
2. Diverse

**Gebruikssporen**

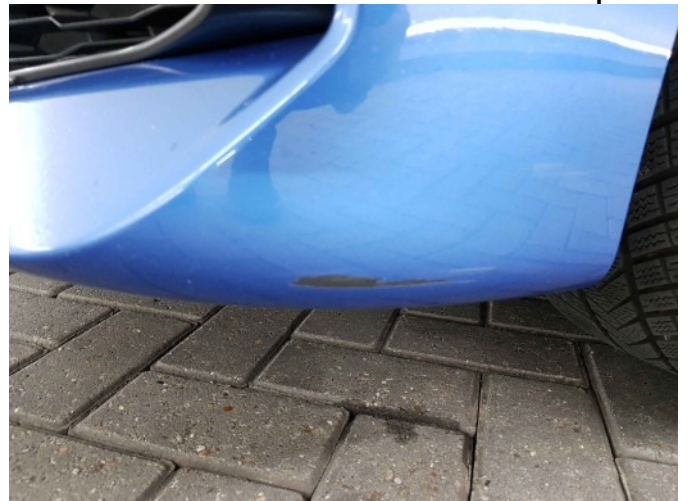
2. Diverse

**Gebruikssporen**
