Rapport nummer: 0000000977564-NL170
Inspectie plaats: ALMERE
Bezichtigingdatum: 22.11.2022
Vlag : G-808-JF

Kia Ceed Sportswagon;Hatchback;Petrol;Manual;

VIN:	U5YH5811AKL044437	Kilometerstand afgelezen:	51515 km
Eerste registratie / Bouwjaar:	31.10.2019 / 0	Bezichtigingdatum / -plaats:	22.11.2022 ALMERE
Voertuig type:	Personenauto	Voertuig type:	Stationwagen
HSN/TSN:	null//null	Auto rookvrij:	ja
Conditie exterieur:	3 - Toestand bevredigend	Conditie interieur:	2 - Toestand goed

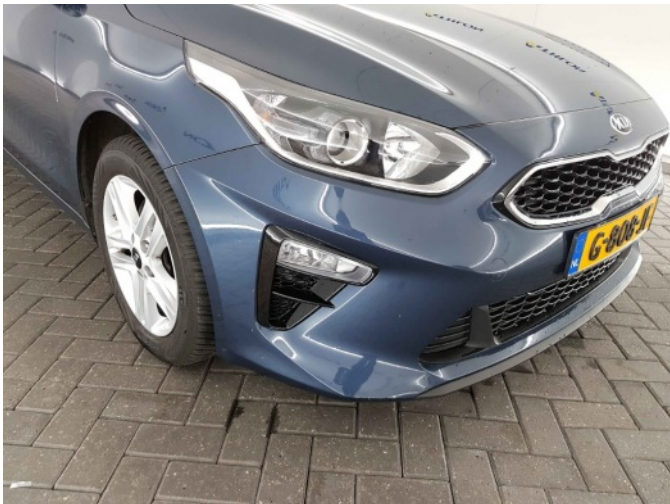
1. Diverse

Gebruikssporen

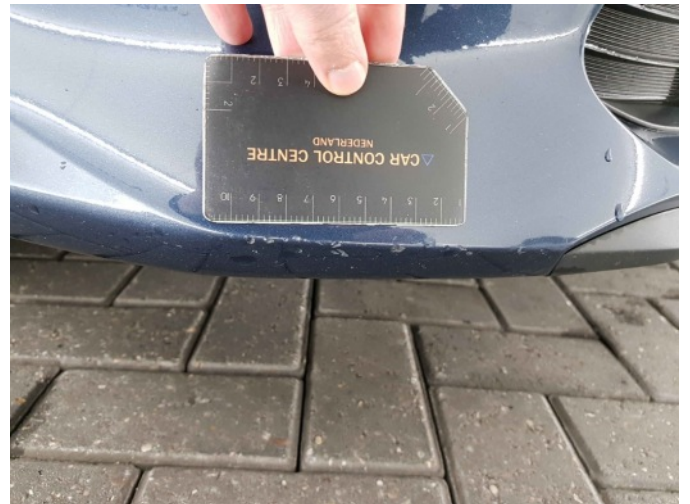
1. Diverse

Gebruikssporen

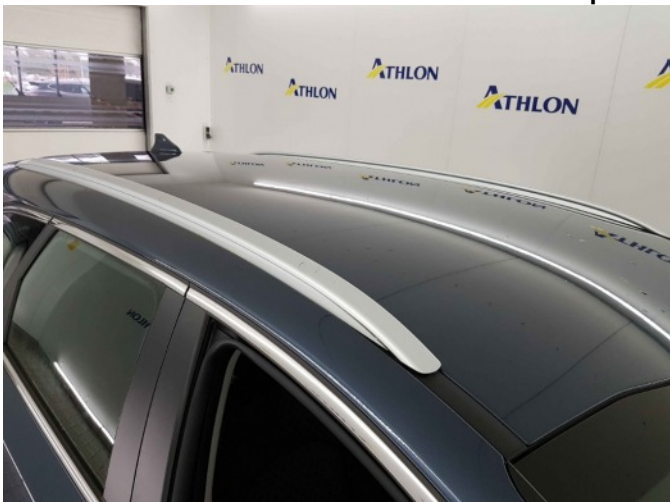
1. Diverse

Gebruikssporen

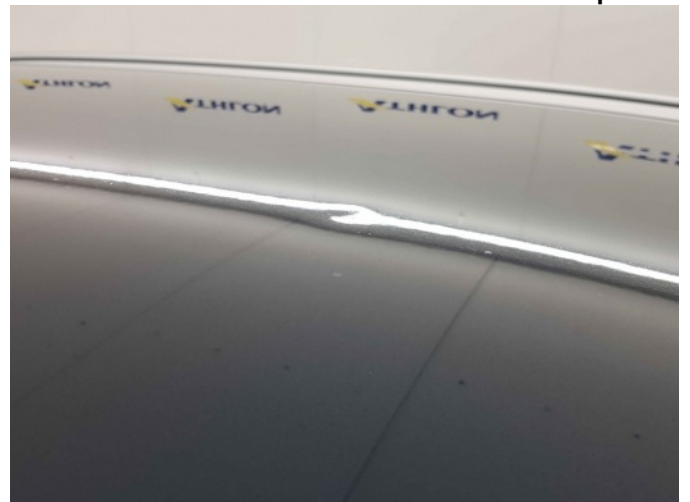
1. Diverse

Gebruikssporen
