**Rapport nummer:** 0000000955984-NL170  
**Inspectie plaats:** ALMERE  
**Bezichtigingdatum:** 31.08.2022  
**Vlag :** G-015-BJ

##### Opel Astra Sports Tourer;Hatchback;Petrol;Automatic;

| VIN: | <b>W0VBD8EC1K8061172</b> | Kilometerstand afgelezen: | <b>68748 km</b> |

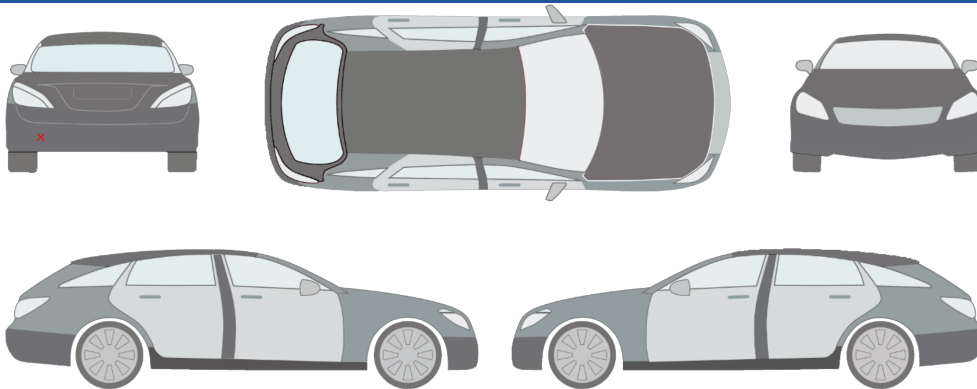
#### Raming van de schade

##### 1.) Achterbumper | Krassen

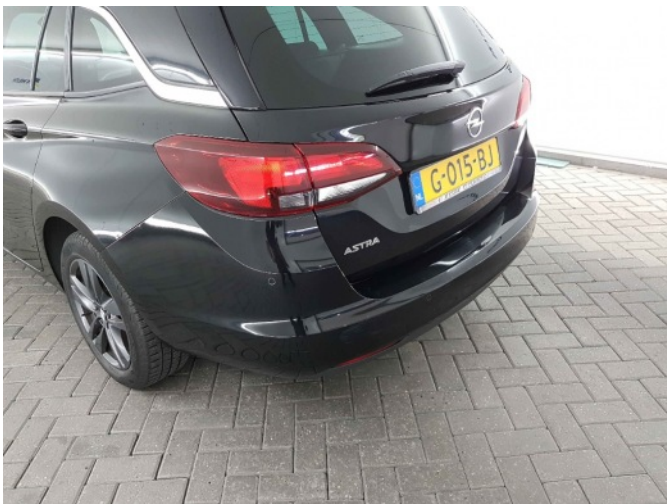
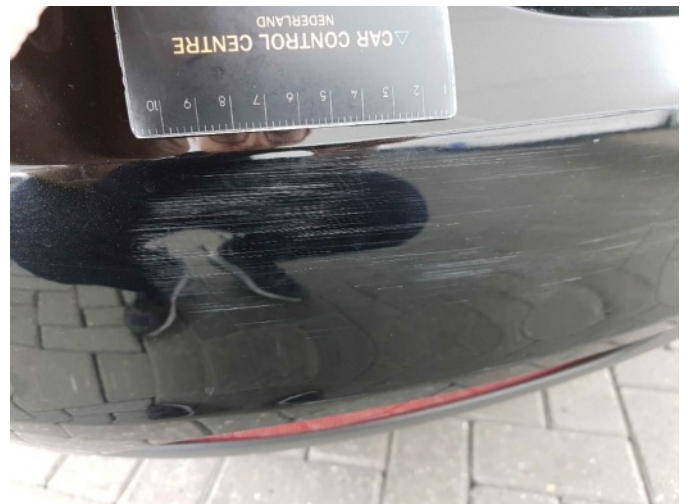
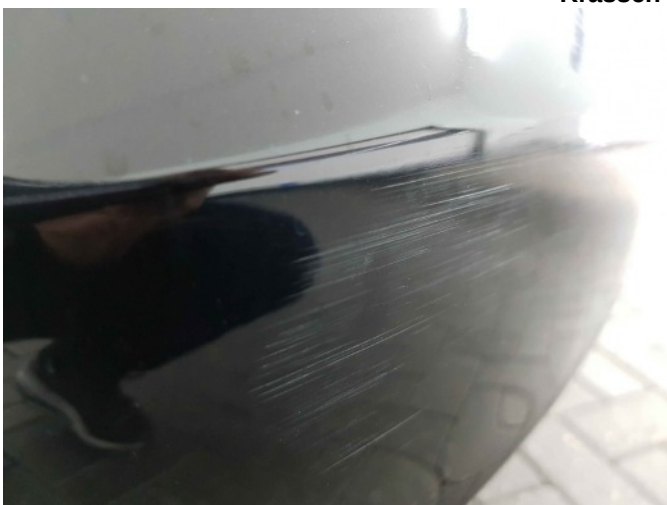
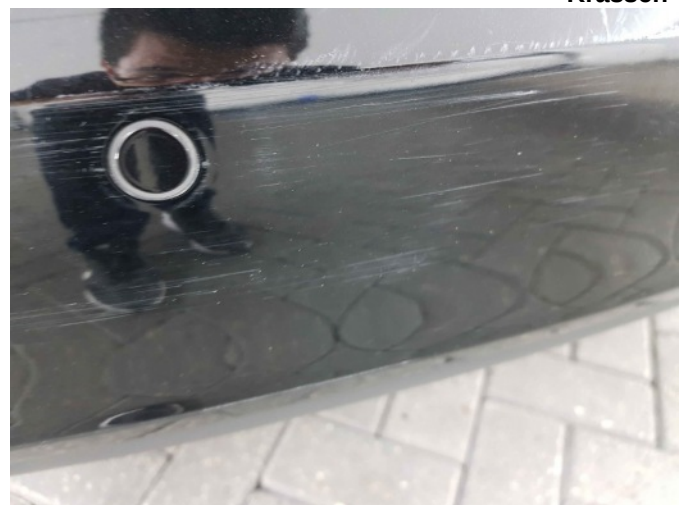
1. Achterbumper

**Krassen**
