**Rapport nummer:** 0000000975923-NL170  
**Inspectie plaats:** ALMERE  
**Bezichtigingdatum:** 18.11.2022  
**Vlag :** G-736-DK

##### Skoda Octavia Combi;Hatchback;Petrol;Automatic;Blue

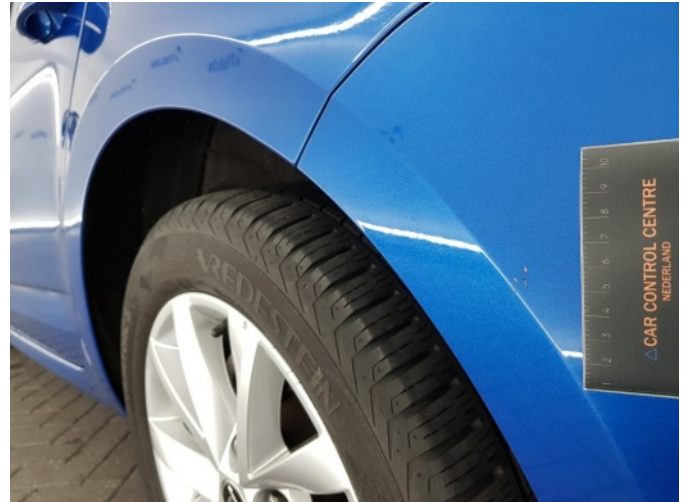
1. Diverse

#### 1.) Diverse | Gebruikssporen

Vloeistof lekkage : in orde; Instrumentenpaneel: in orde; Remssysteem: onderzocht Limited; Koppeling: Niet beschikbaar;  
 Motor: in orde; Veersysteem: in orde; Stuurinrichting: in orde; Transmissie: in orde; Conditie interieur: 2 - Toestand goed;

Gebruikssporen

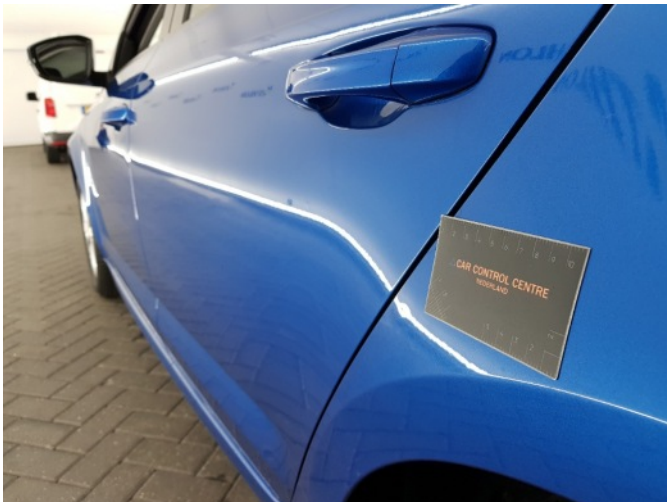
1. Diverse

Gebruikssporen

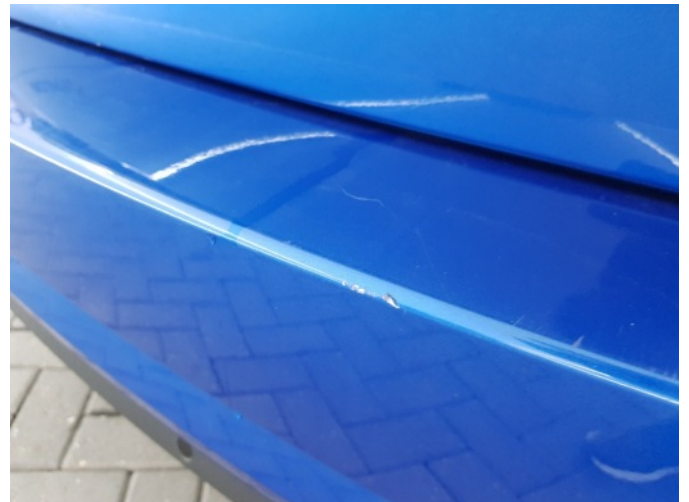
1. Diverse

Gebruikssporen

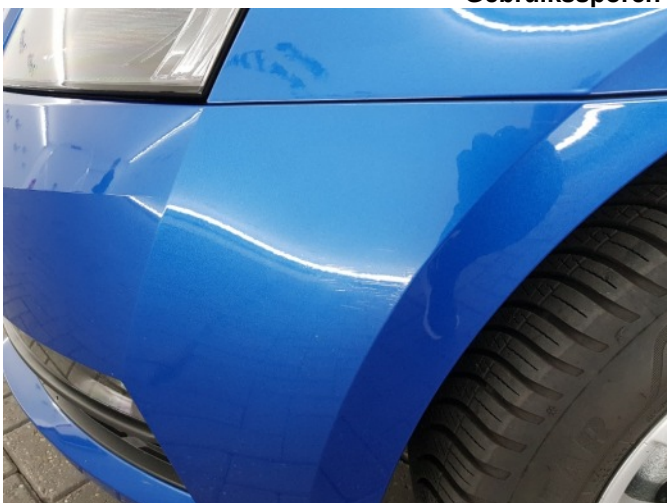
1. Diverse

Gebruikssporen
