Rapport nummer: 0000000972776-NL170
Inspectie plaats: ALMERE
Bezichtigingdatum: 18.11.2022
Vlag : NT-188-K

Opel Astra Sports Tourer;Hatchback;Diesel;Automatic;Black

VIN:	W0LBD8EG4H8075555	Kilometerstand afgelezen:	238951 km
Eerste registratie / Bouwjaar:	20.04.2017 / 0	Bezichtigingdatum / -plaats:	18.11.2022 ALMERE
Voertuig type:	Personenauto	Voertuig type:	Stationwagen
HSN/TSN:	null//null	Auto rookvrij:	ja
Conditie exterieur:	3 - Toestand bevredigend	Conditie interieur:	2 - Toestand goed

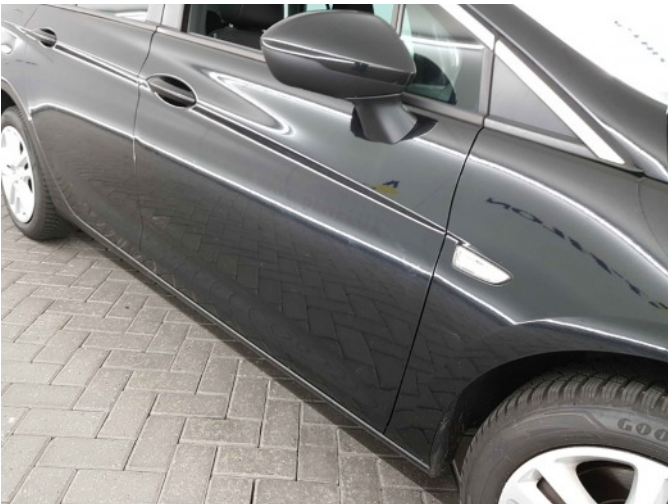
1. Diverse

Gebruikssporen

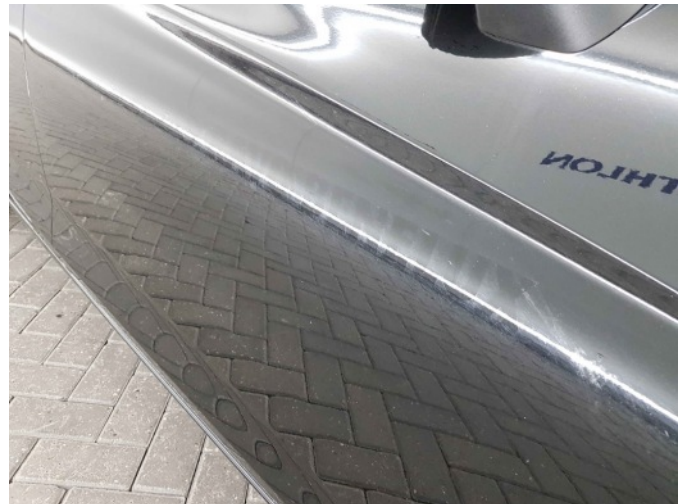
1. Diverse

Gebruikssporen

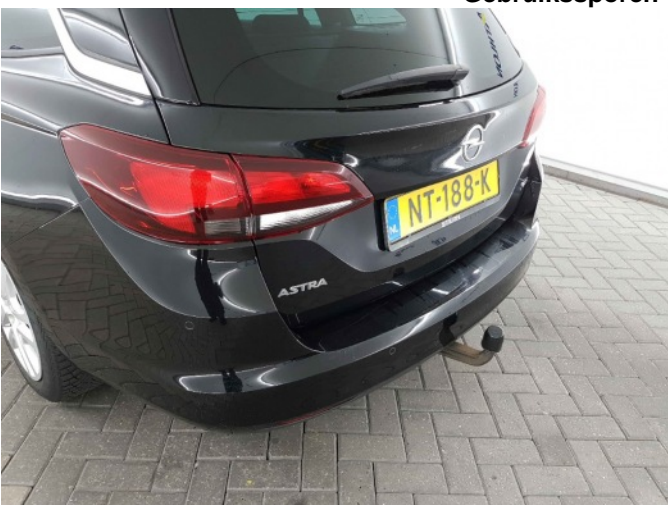
1. Diverse

Gebruikssporen

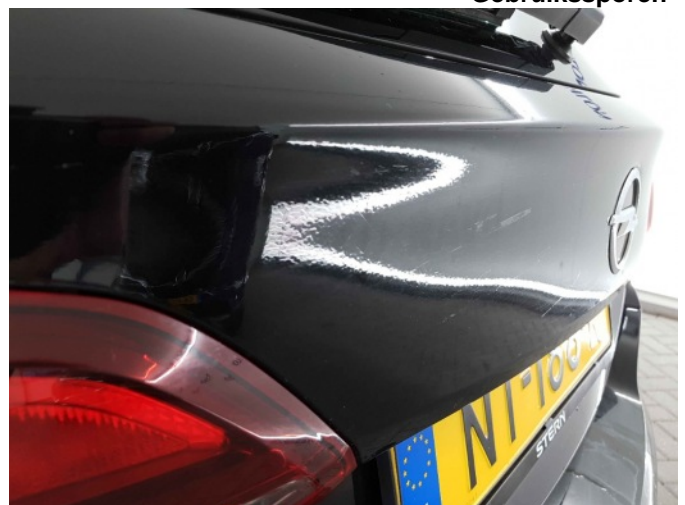
1. Diverse

Gebruikssporen

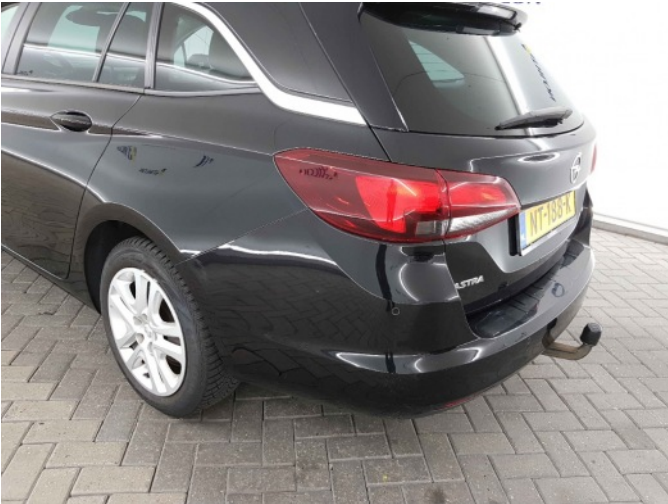
1. Diverse

Gebruikssporen

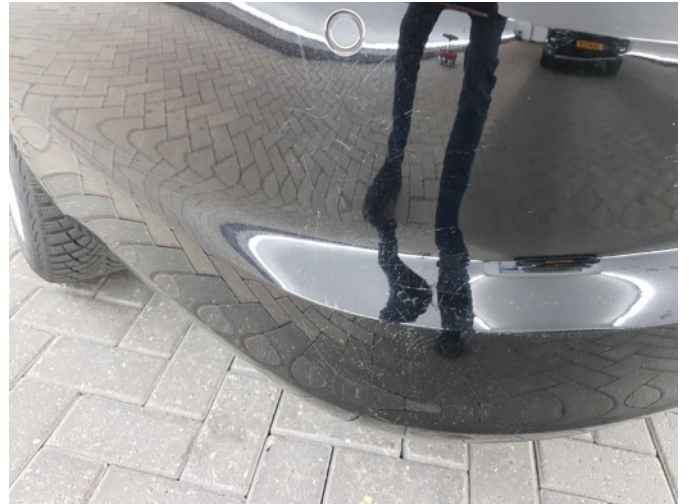
1. Diverse

Gebruikssporen

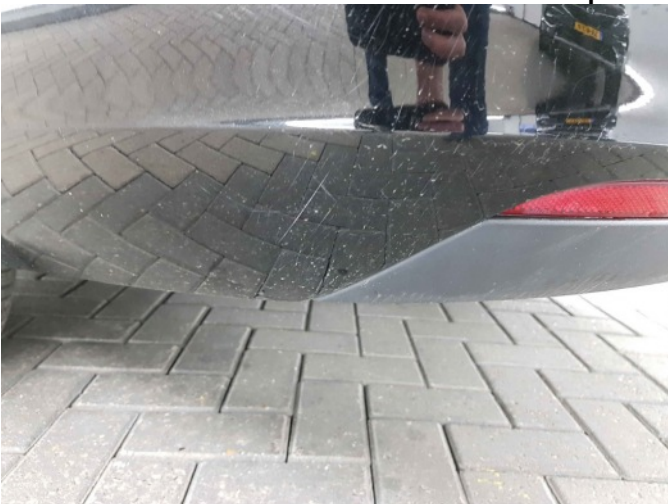
1. Diverse

Gebruikssporen

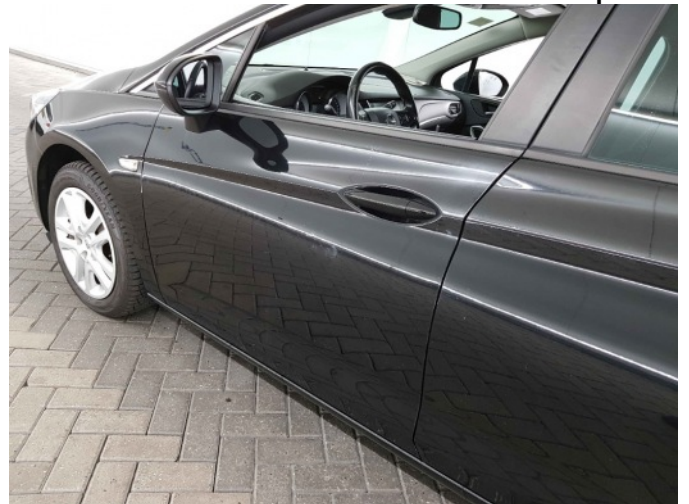
1. Diverse

Gebruikssporen

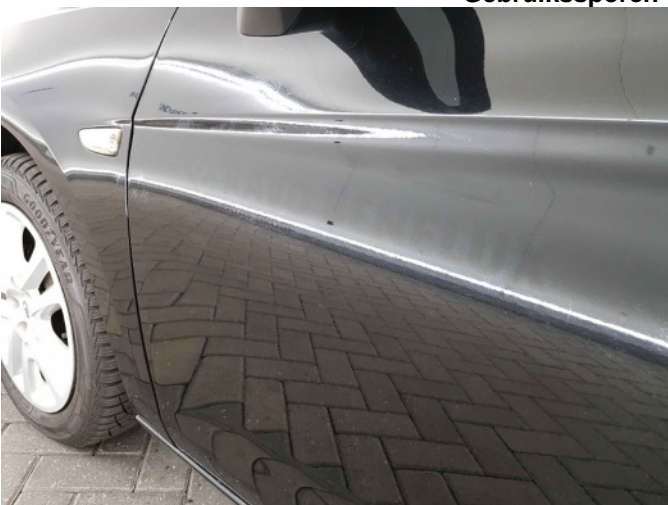
1. Diverse

Gebruikssporen
