Rapport nummer: 0000000974979-NL170
Inspectie plaats: ALMERE
Bezichtigingdatum: 18.11.2022
Vlag : G-328-LF

Volkswagen Polo;Hatchback;Petrol;Automatic;

VIN:	WVWZZZAWZLU019274	Kilometerstand afgelezen:	158001 km
Eerste registratie / Bouwjaar:	25.10.2019 / 0	Bezichtigingdatum / -plaats:	18.11.2022 ALMERE
Voertuig type:	Personenauto	Voertuig type:	Hatchback
HSN/TSN:	null//null	Auto rookvrij:	ja
Conditie exterieur:	1 - Toestand zeer goed	Conditie interieur:	1 - Toestand zeer goed

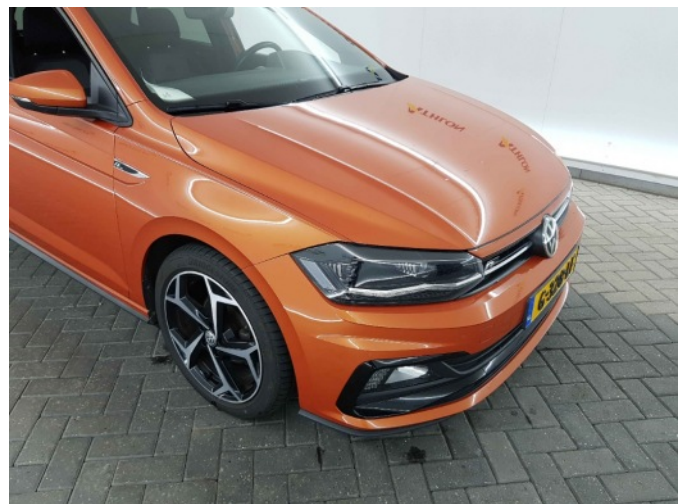
1. Diverse

1.) Diverse | Gebruikssporen

Gebruikssporen

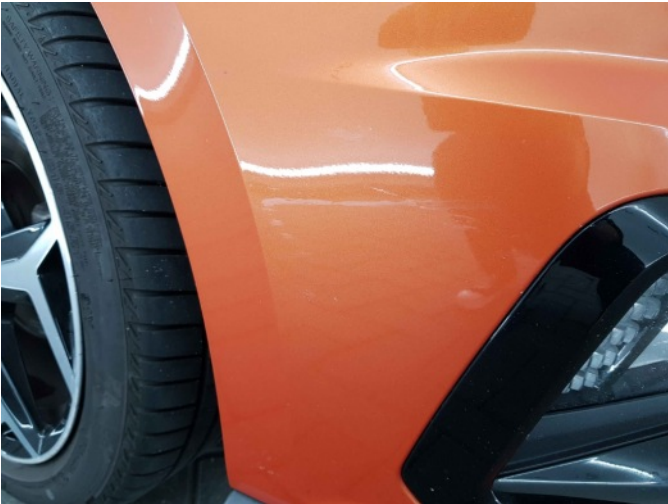
1. Diverse

Gebruikssporen
