**Rapport nummer:** 0000000972809-NL170  
**Inspectie plaats:** ALMERE  
**Bezichtigingdatum:** 21.11.2022  
**Vlag :** PN-658-V

##### Peugeot 3008;Terreinwagen;Petrol;Manual;

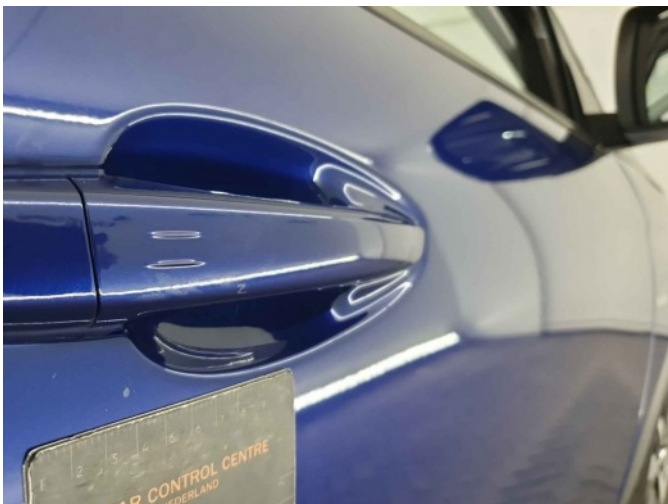
1. diverse

Gebruikssporen

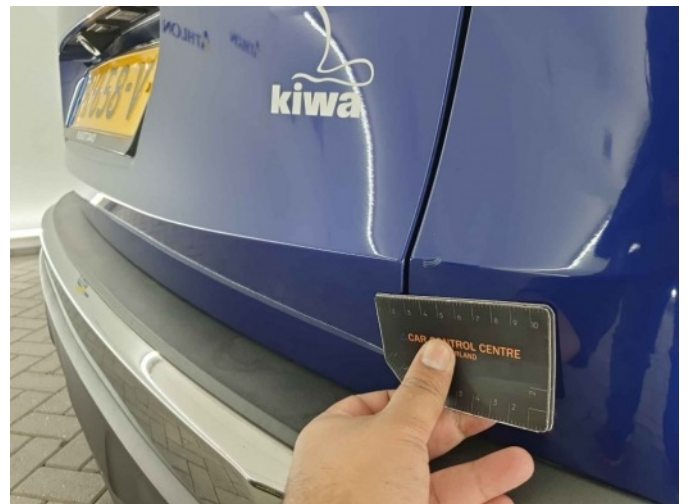
1. diverse

Gebruikssporen

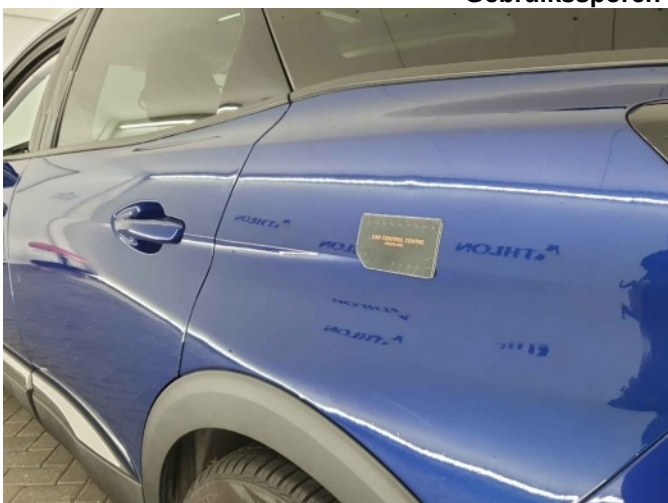
1. diverse

Gebruikssporen

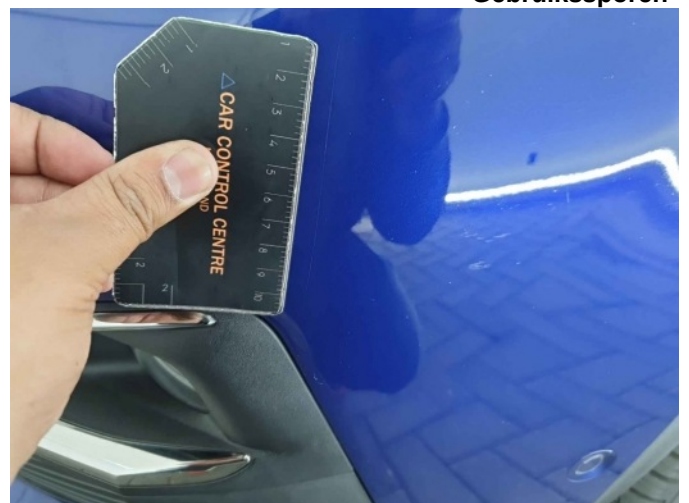
1. diverse

Gebruikssporen

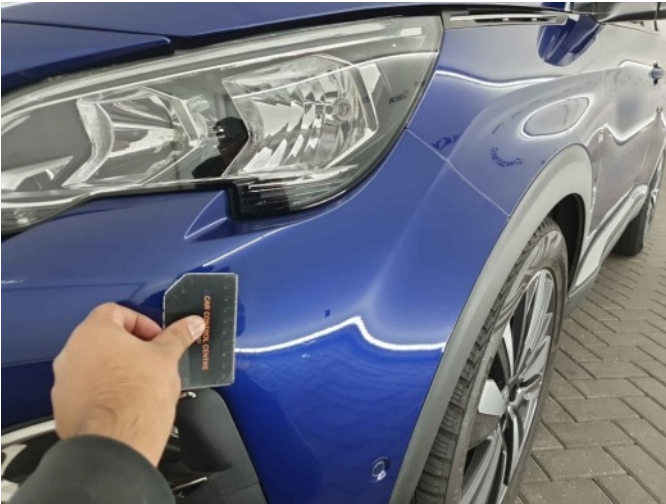
1. diverse

**Gebruikssporen**

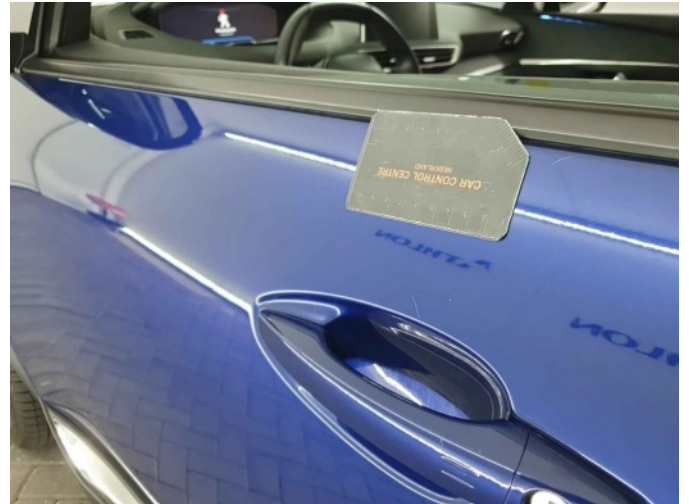
1. diverse

**Gebruikssporen**

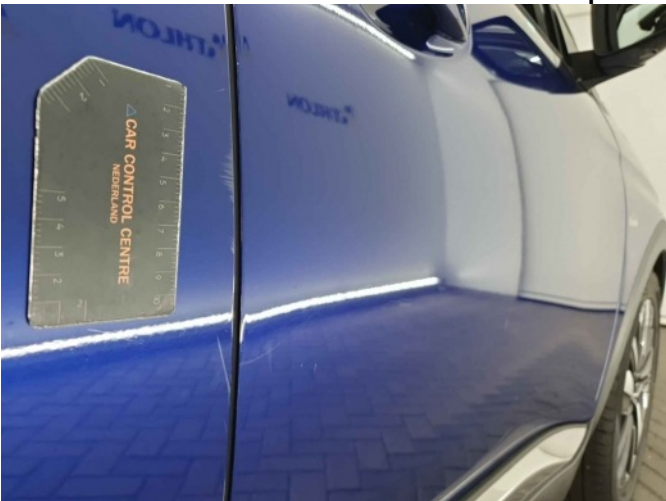
1. diverse

**Gebruikssporen**

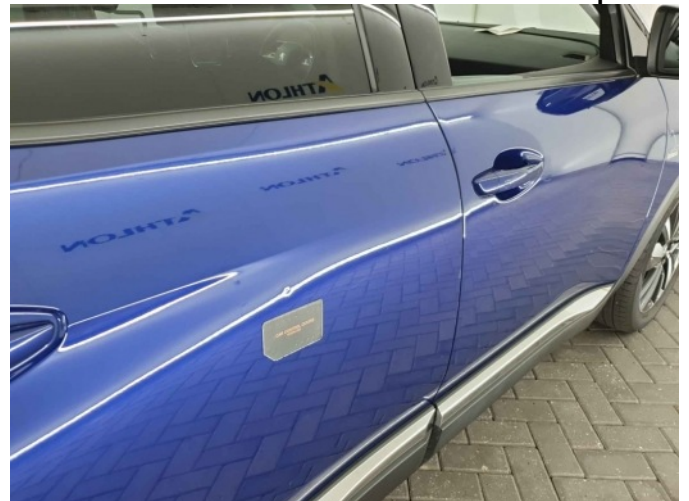
1. diverse

**Gebruikssporen**

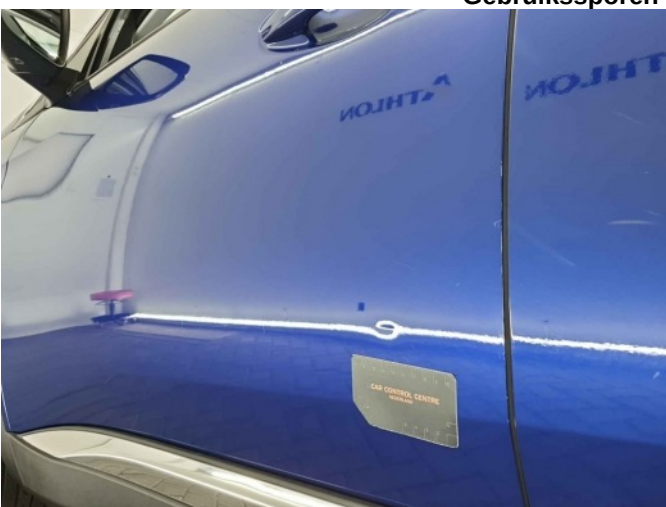
1. diverse

**Gebruikssporen**
