**Rapport nummer:** 0000000973987-NL170  
**Inspectie plaats:** ALMERE  
**Bezichtigingdatum:** 09.11.2022  
**Vlag :** P-164-SK

##### **Volkswagen Polo;Hatchback;Petrol;Manual;**

| VIN: | <b>WVWZZZAWZNU051167</b> | Kilometerstand afgelezen: | <b>2343 km</b> |

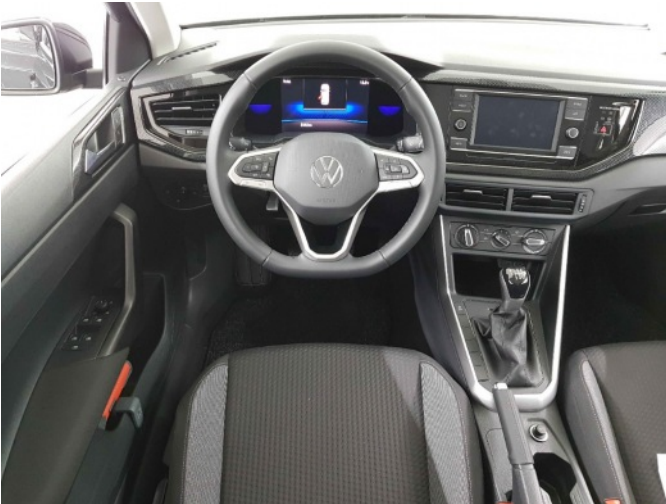
Instrumentenpaneel

| <b>Instrumentenpaneel:</b> | ✓ in orde | | |

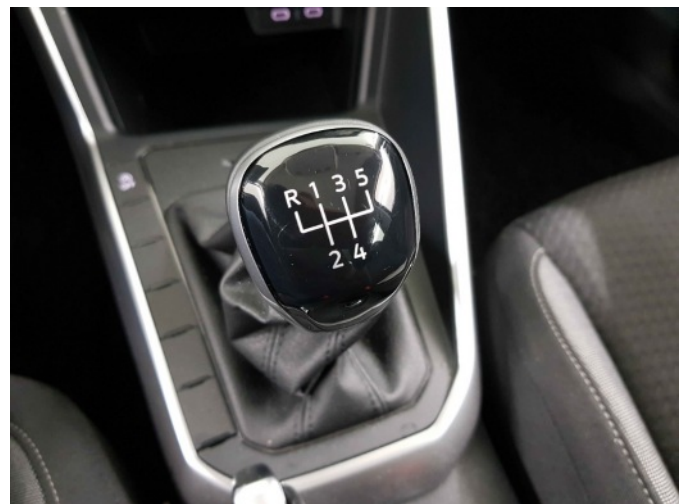
Transmissie

| <b>Stuurinrichting:</b> | ✓ in orde | <b>Transmissie:</b> | ✓ in orde |
