Rapport nummer: 0000000977071-NL170
Inspectie plaats: ALMERE
Bezichtigingdatum: 21.11.2022
Vlag : G-744-KN

Kia Ceed Sportswagon;Hatchback;Petrol;Automatic;

VIN:	U5YH5814GKL046957	Kilometerstand afgelezen:	51820 km
Eerste registratie / Bouwjaar:	02.12.2019 / 0	Bezichtigingdatum / -plaats:	21.11.2022 ALMERE
Voertuig type:	Personenauto	Voertuig type:	Stationwagen
HSN/TSN:	null//null	Auto rookvrij:	ja
Conditie exterieur:	3 - Toestand bevredigend	Conditie interieur:	3 - Toestand bevredigend

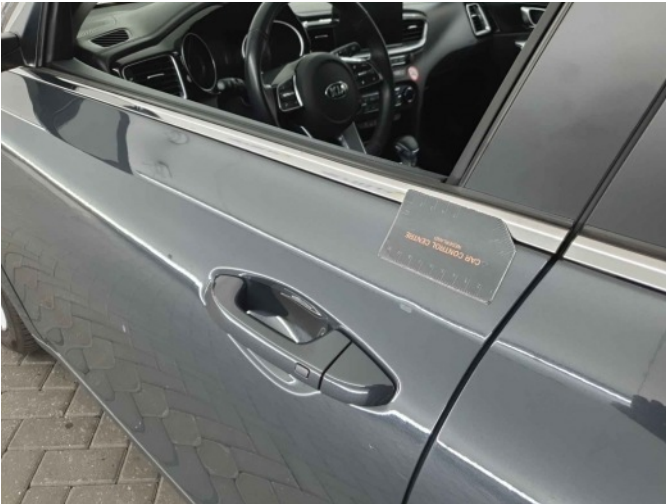
1. diverse

Gebruikssporen

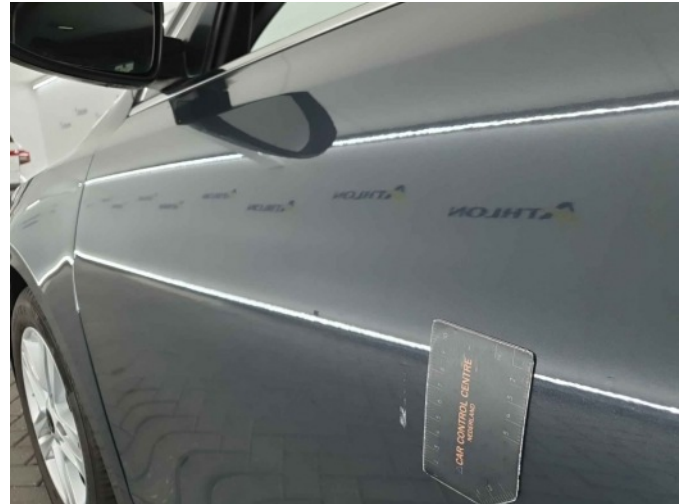
1. diverse

Gebruikssporen

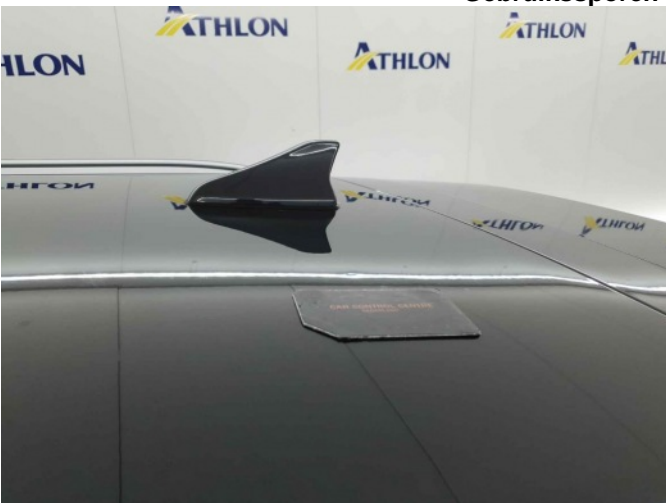
1. diverse

Gebruikssporen
