Rapport nummer: 0000000977742-NL170
Inspectie plaats: ALMERE
Bezichtigingdatum: 22.11.2022
Vlag : G-624-BR

Opel Astra Sports Tourer;Hatchback;Petrol;Automatic;

VIN:	W0VBD8EC8K8062383	Kilometerstand afgelezen:	71510 km
Eerste registratie / Bouwjaar:	28.08.2019 / 0	Bezichtigingdatum / -plaats:	22.11.2022 ALMERE
Voertuig type:	Personenauto	Voertuig type:	Stationwagen
HSN/TSN:	null//null	Auto rookvrij:	ja
Conditie exterieur:	3 - Toestand bevredigend	Conditie interieur:	2 - Toestand goed

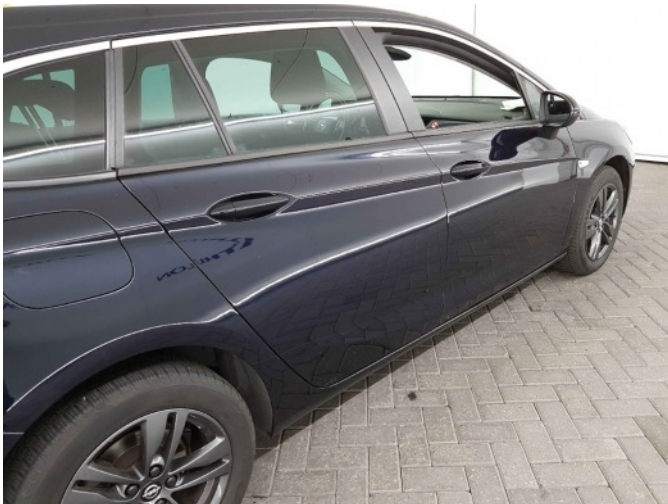
1. Diverse

Gebruikssporen

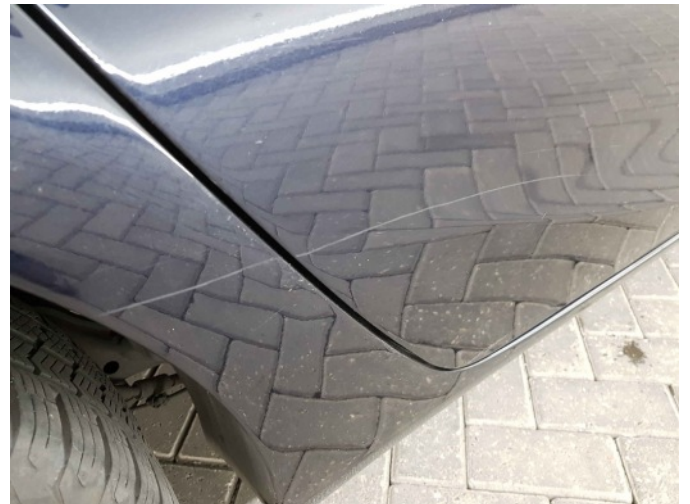
1. Diverse

Gebruikssporen

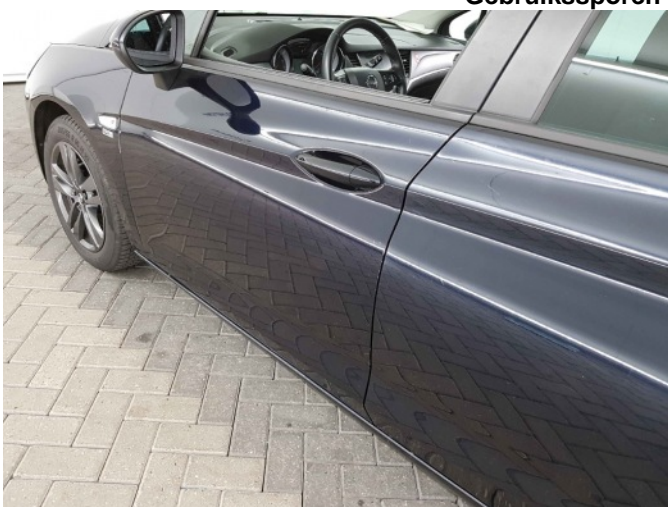
1. Diverse

Gebruikssporen

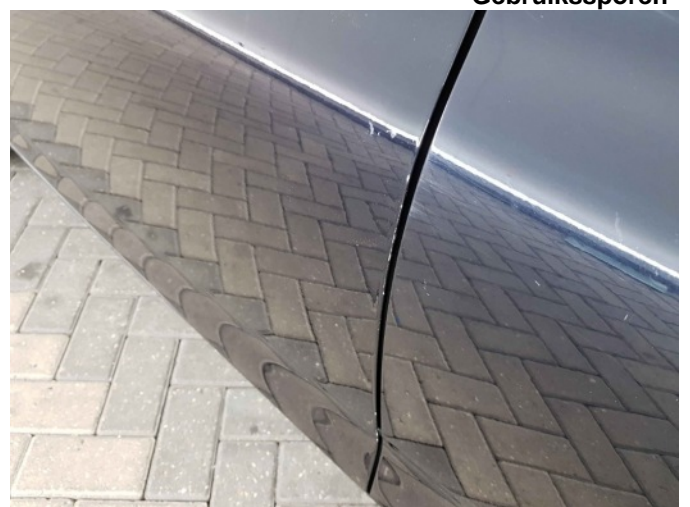
1. Diverse

Gebruikssporen

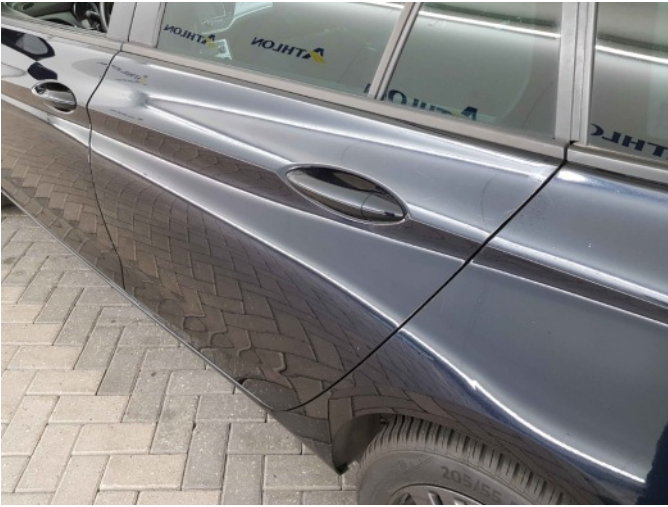
1. Diverse

Gebruikssporen

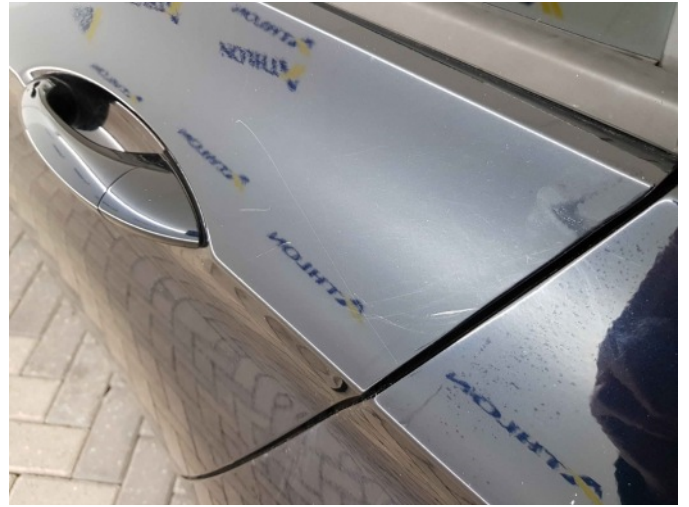
1. Diverse

Gebruikssporen
