Rapport nummer: 0000000977163-NL170
Inspectie plaats: Almere
Bezichtigingdatum: 21.11.2022
Vlag : L-452-PT

Toyota Corolla Touring Sports;Hatchback;Petrol;Automatic;Grey

VIN:	SB1Z93BE30E196045	Kilometerstand afgelezen:	54573 km
Eerste registratie / Bouwjaar:	09.07.2021 / 0	Bezichtigingdatum / -plaats:	21.11.2022 Almere
Voertuig type:	Personenauto	Voertuig type:	Stationwagen
HSN/TSN:	null//null	Auto rookvrij:	ja
Conditie exterieur:	3 - Toestand bevredigend	Conditie interieur:	2 - Toestand goed

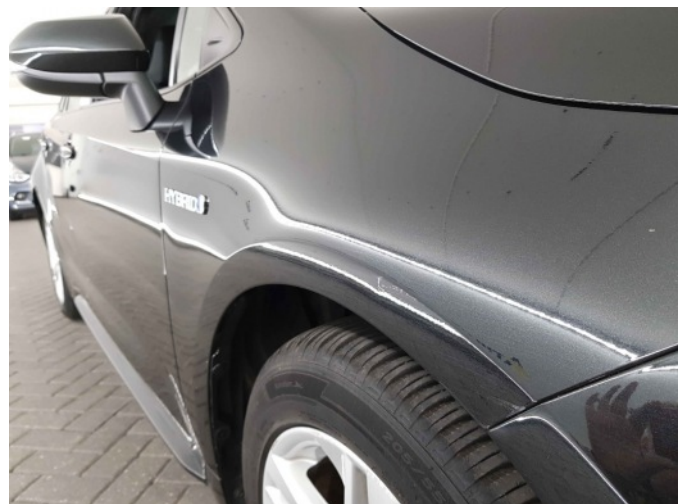
1. Diverse

Gebruikssporen

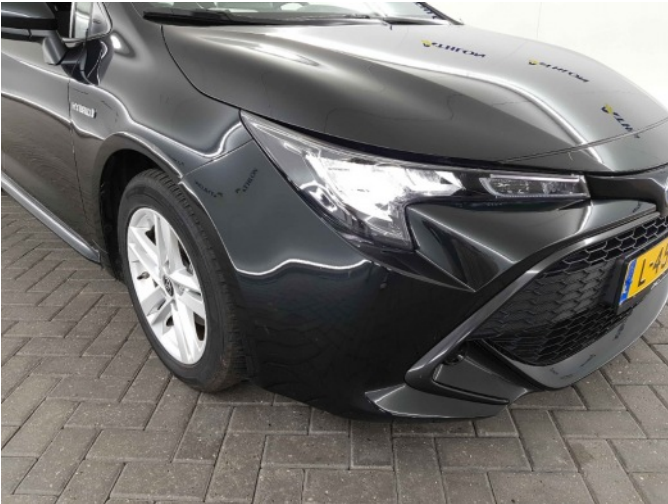
1. Diverse

Gebruikssporen

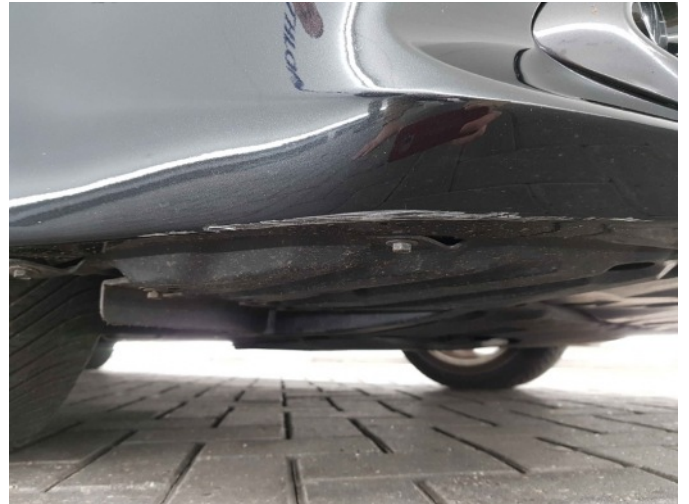
1. Diverse

Gebruikssporen

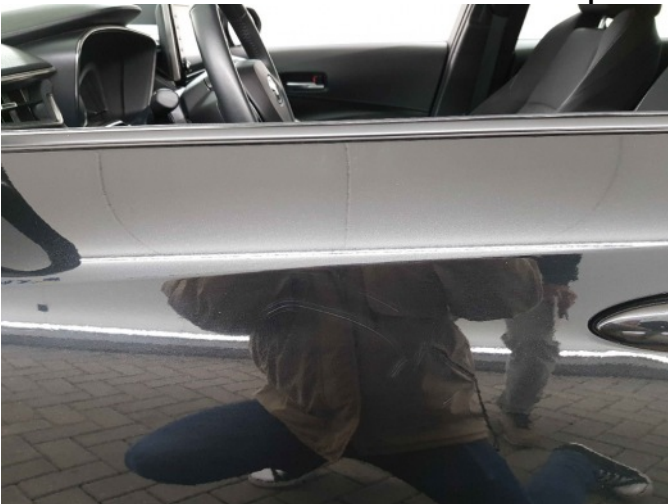
1. Diverse

Gebruikssporen

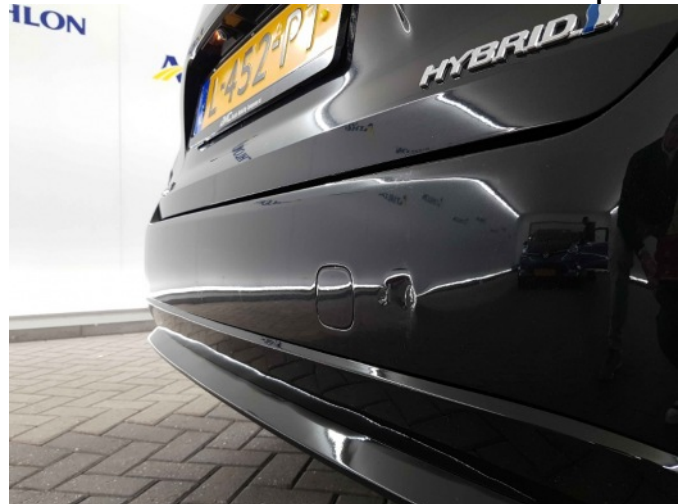
1. Diverse

Gebruikssporen

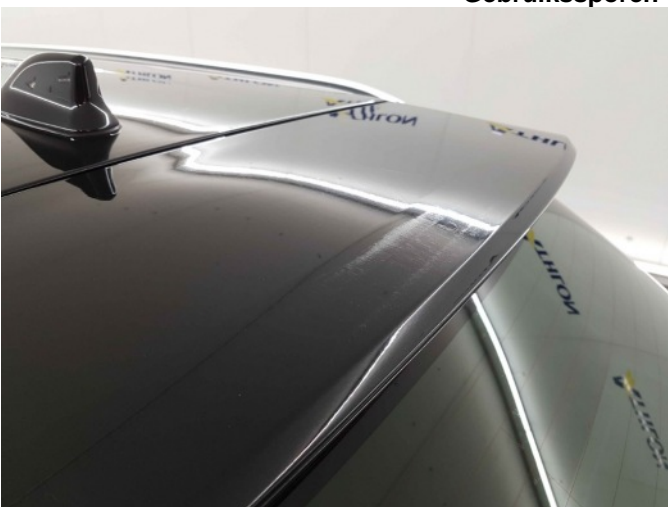
1. Diverse

Gebruikssporen

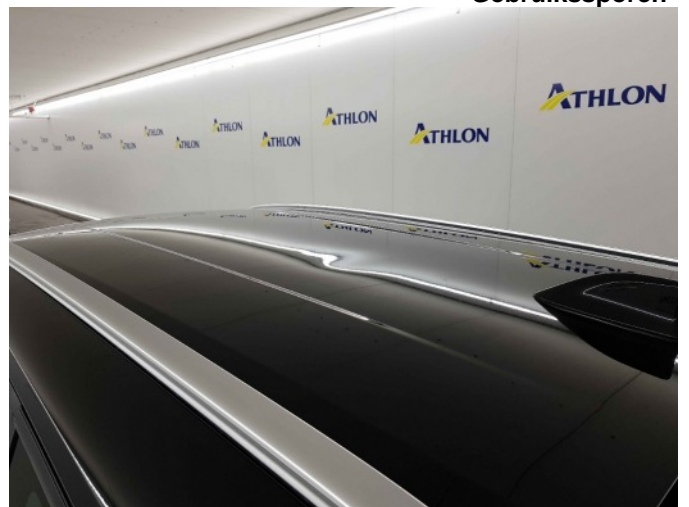
1. Diverse

Gebruikssporen

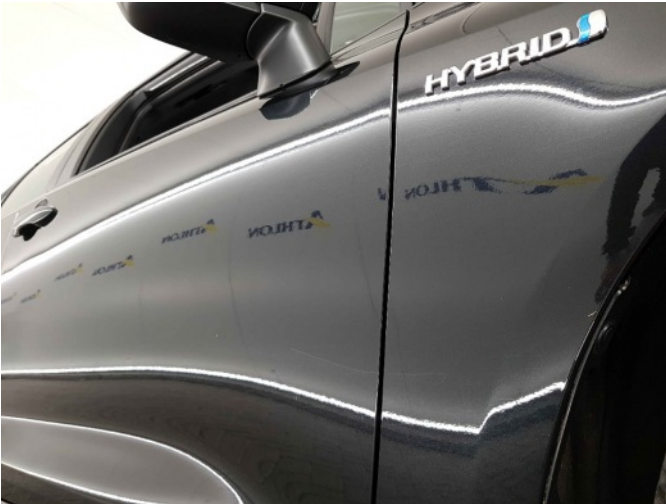
1. Diverse

Gebruikssporen

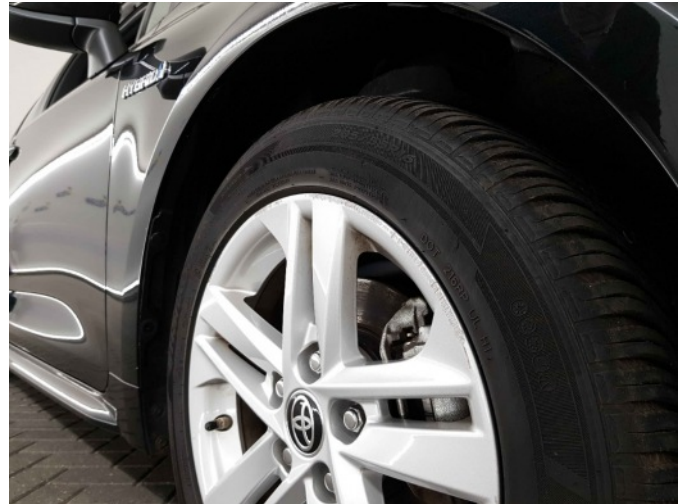
1. Diverse

Gebruikssporen

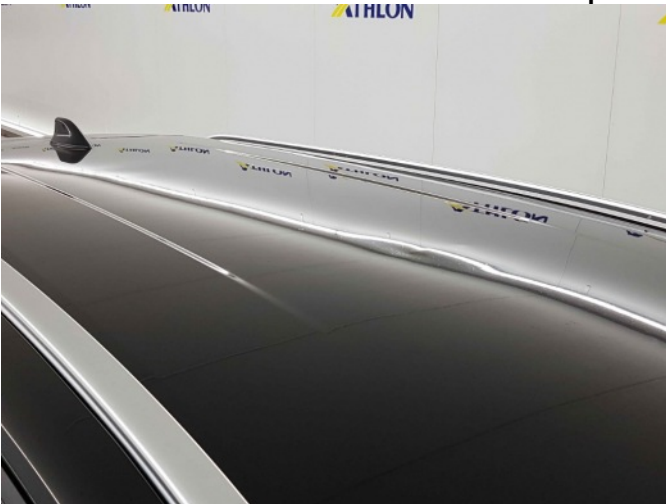
1. Diverse

Gebruikssporen

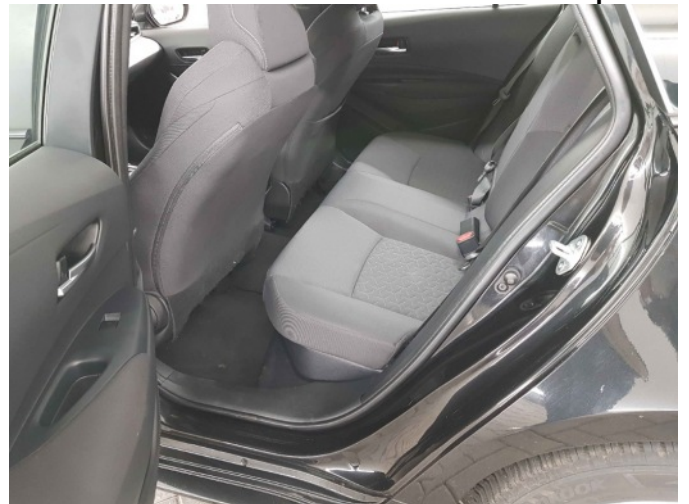
1. Diverse

Gebruikssporen

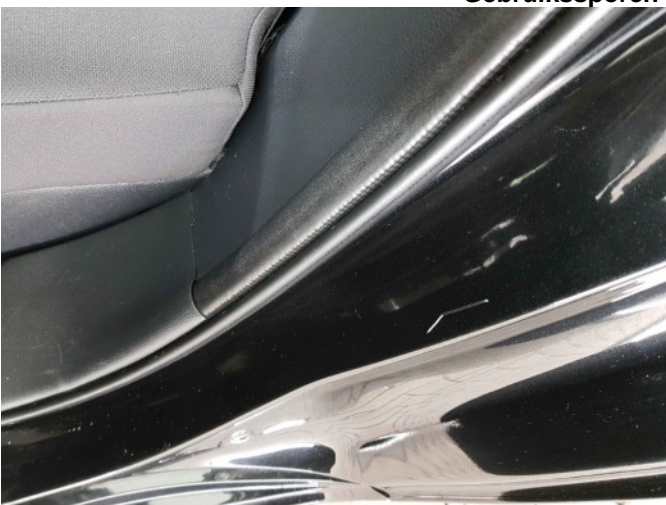
1. Diverse

Gebruikssporen
