**Rapport nummer:** 0000000966924-NL170  
**Inspectie plaats:** ALMERE  
**Bezichtigingdatum:** 07.11.2022  
**Vlag :** SB-679-K

##### Suzuki Swift;Hatchback;Petrol;Manual;Black

#### Raming van de schade

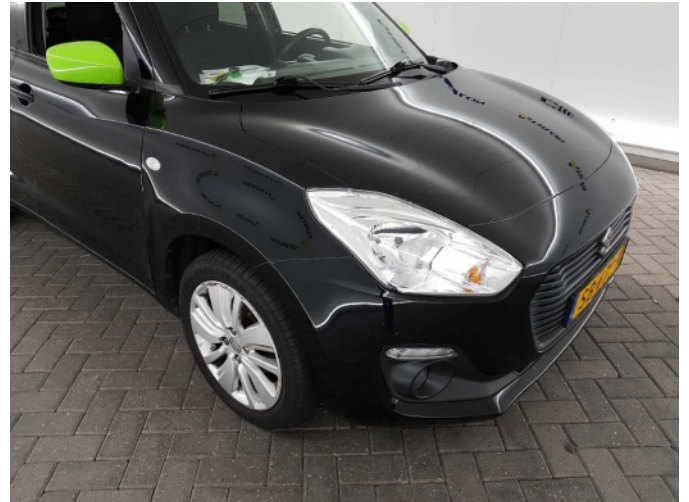
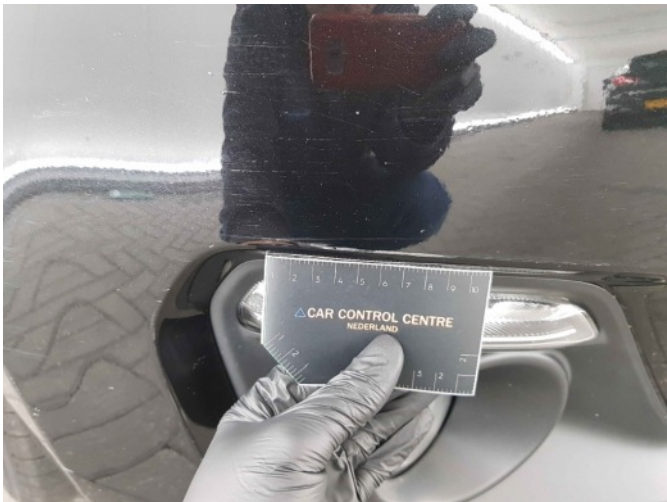
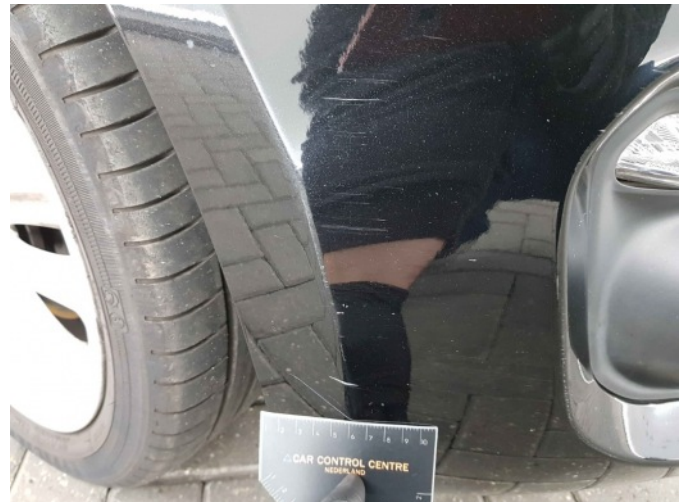
1. Voorbumper

Krassen

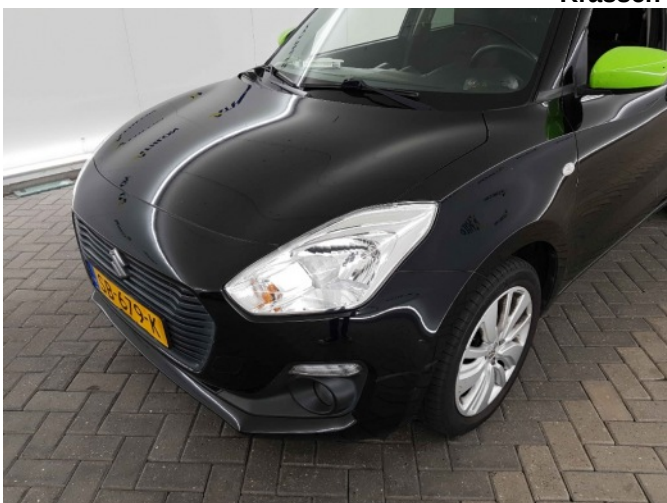
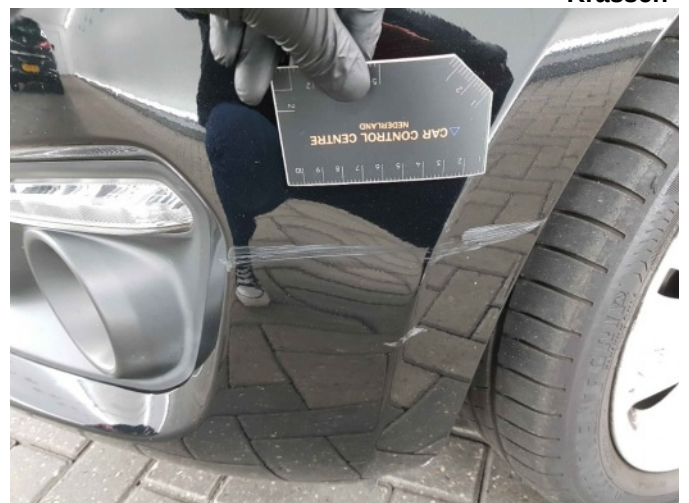
2. Voorbumper

Krassen

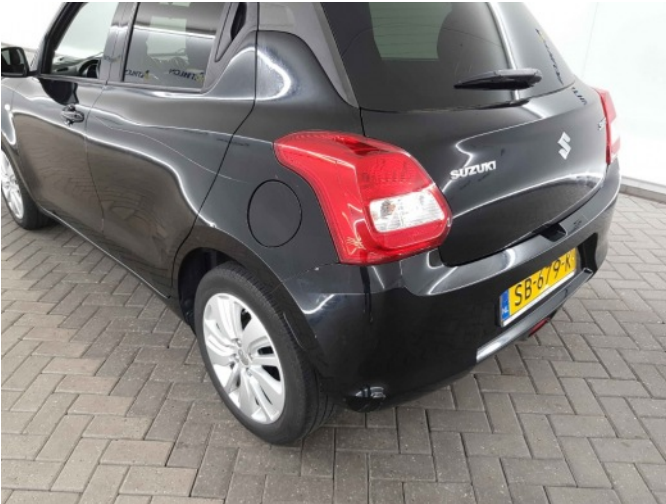
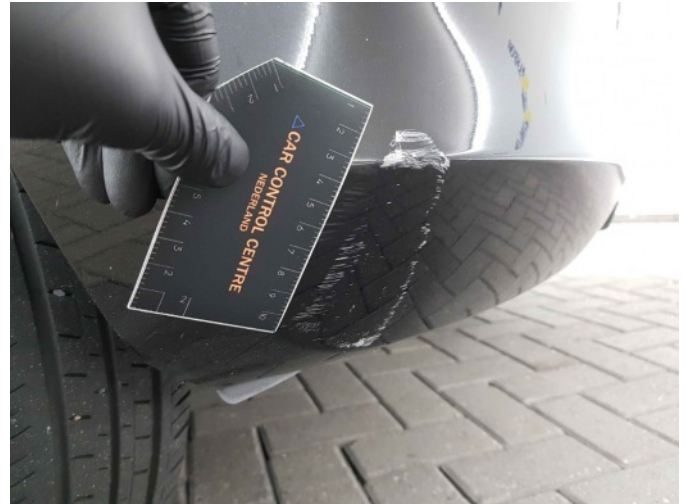
3. Achterbumper

**Krassen**

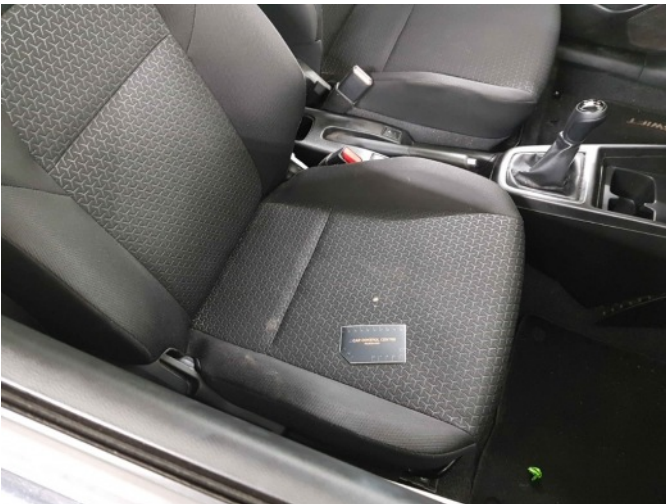
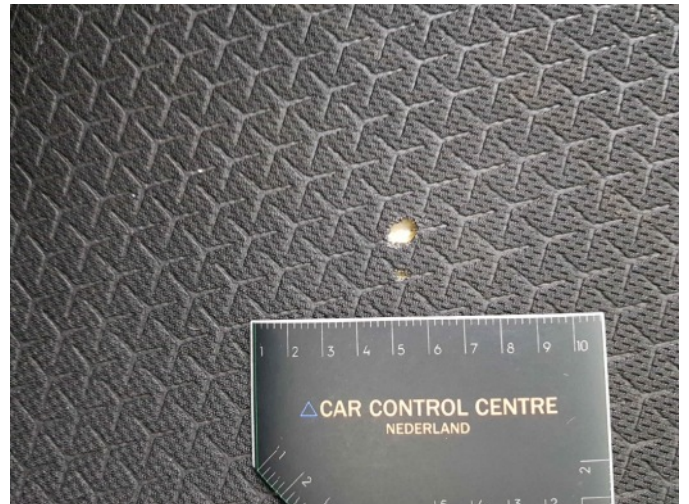
4. Stoelbekleding voor - rechts

**Brandgat**

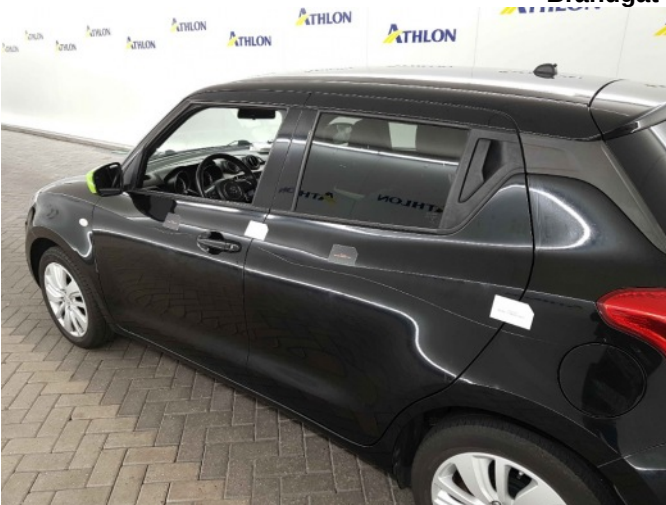
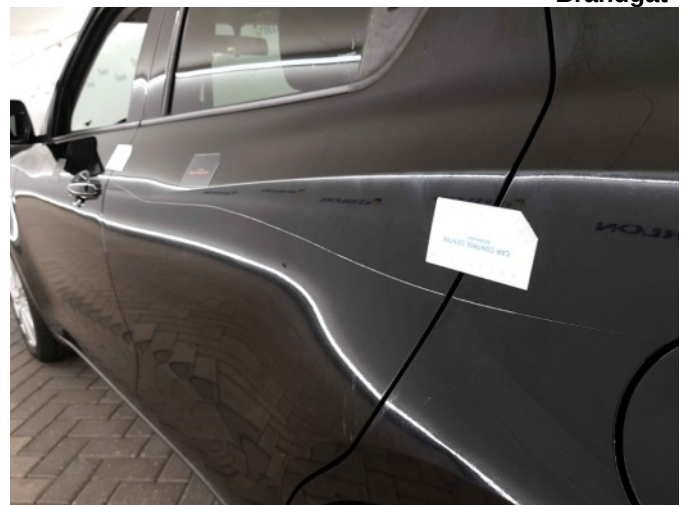
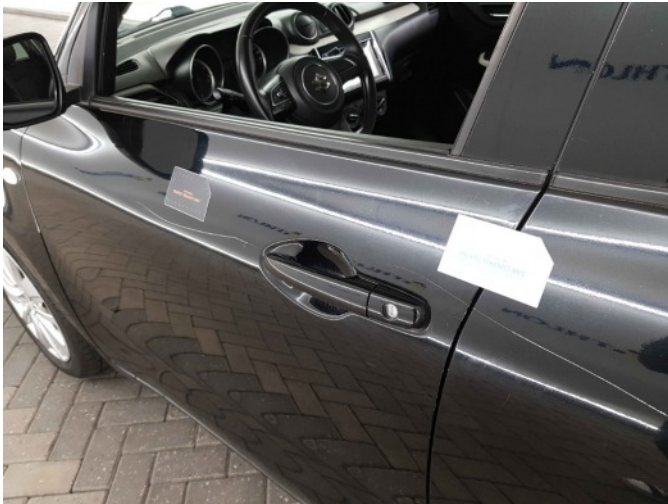
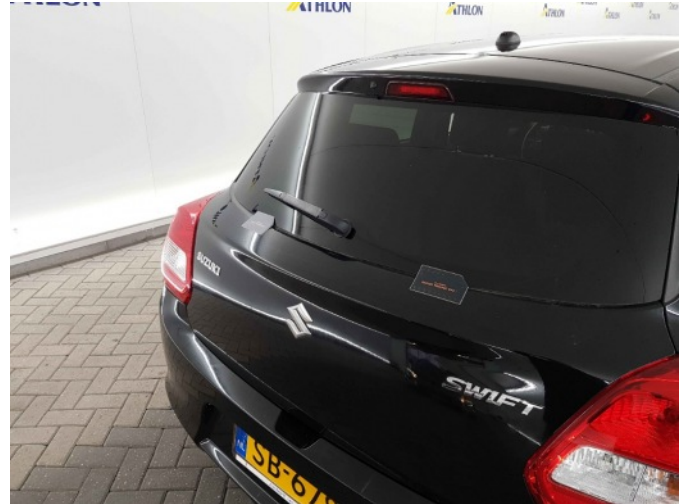
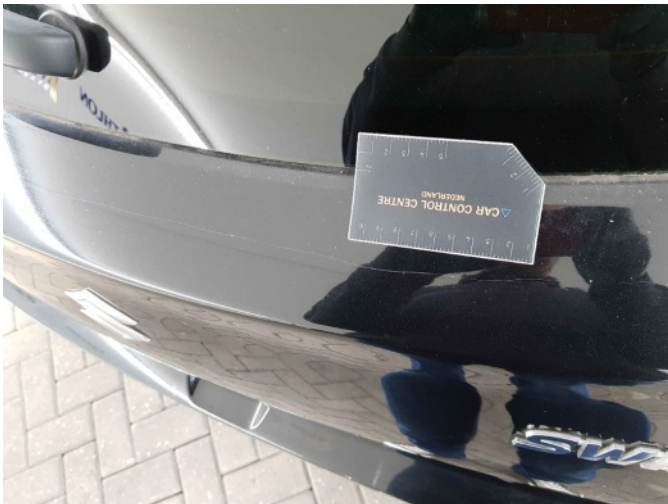
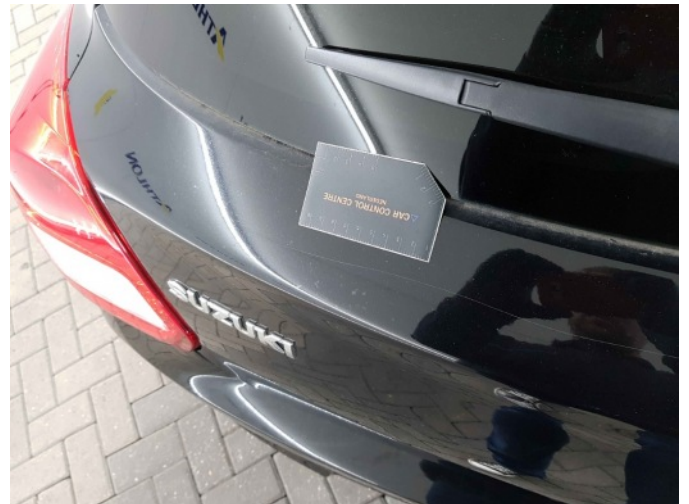
5. Sleutelkras linkzijdje/achterklep

**Krassen**

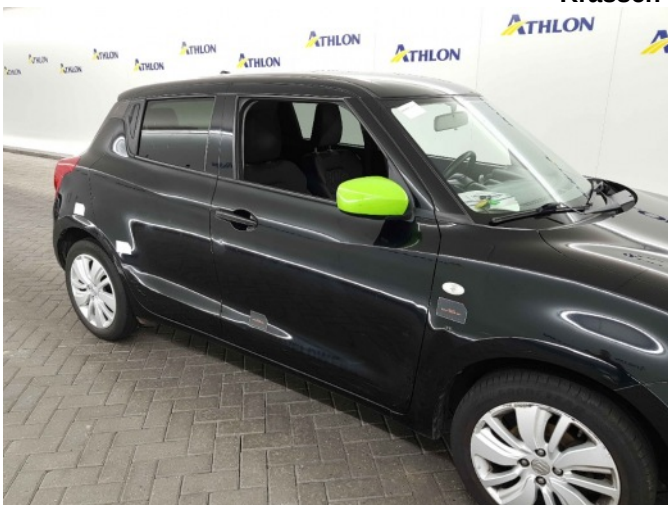
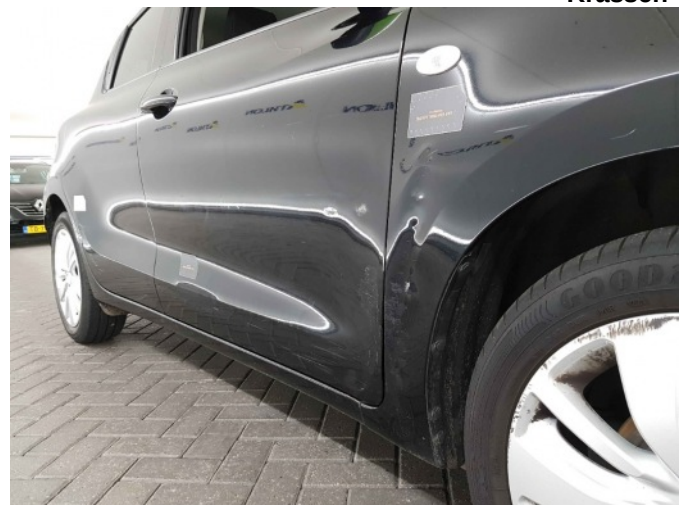
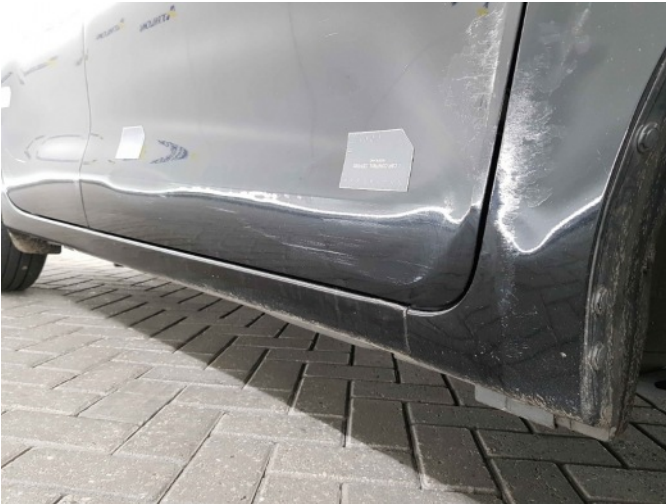
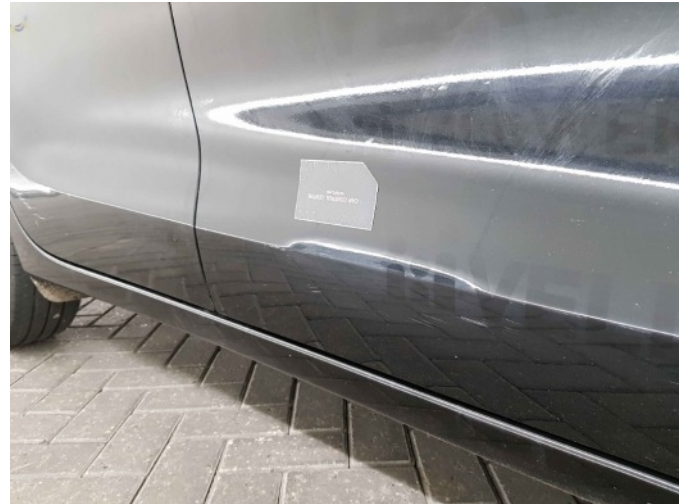
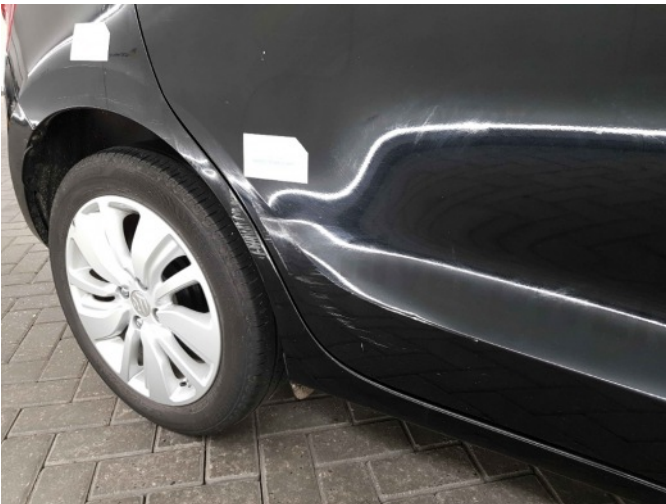
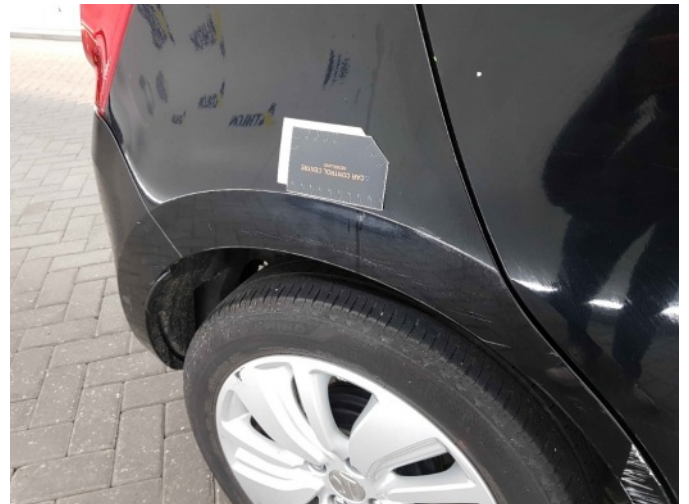
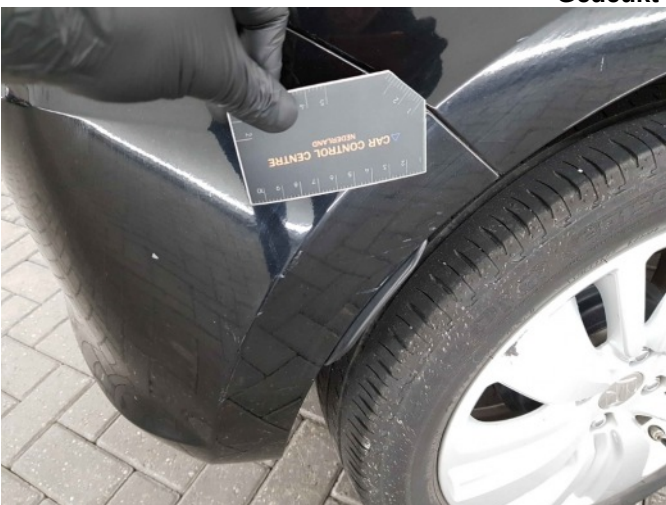
6. Zijkant rechts

**Gedeukt**

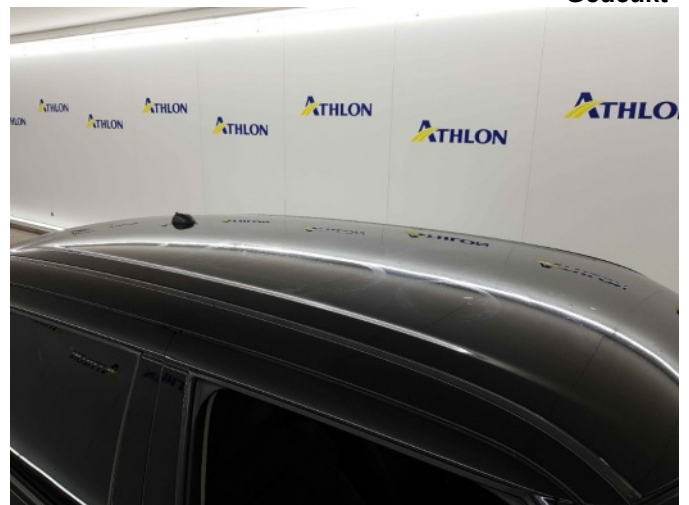
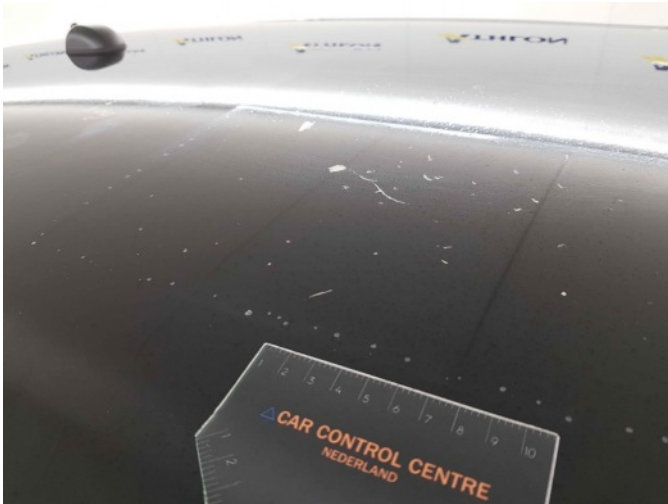
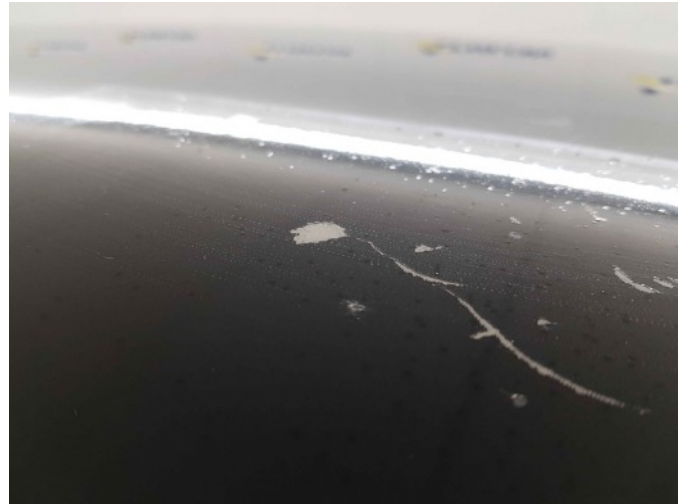
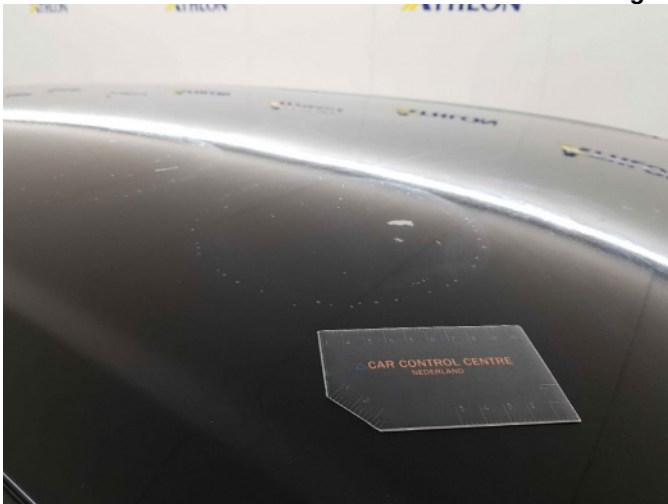
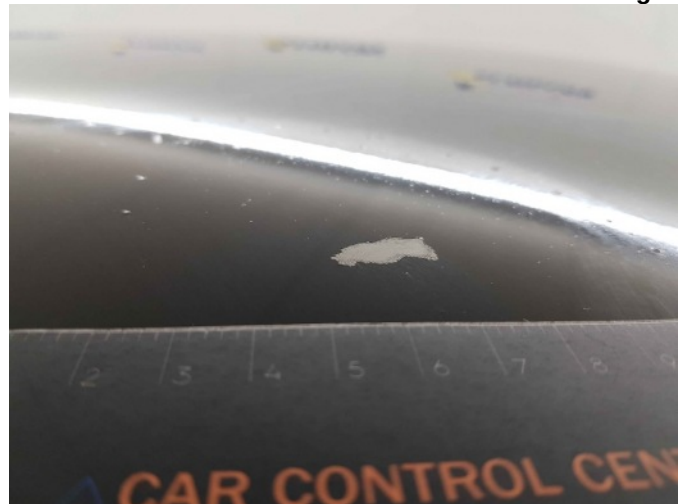
7. Lakonthechting dak

**Beschadigd**

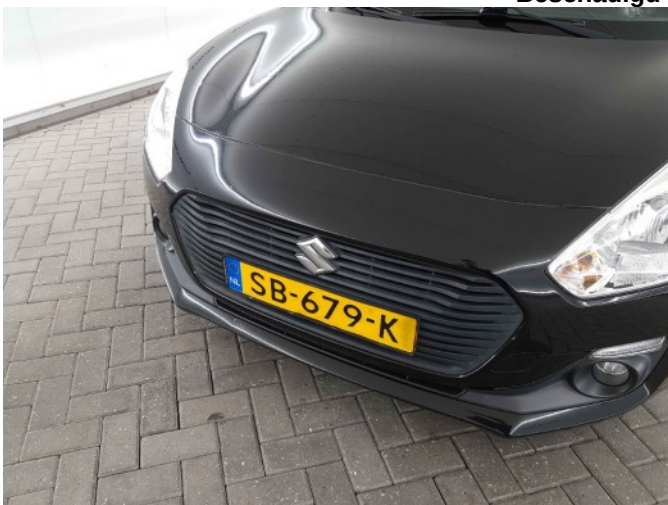
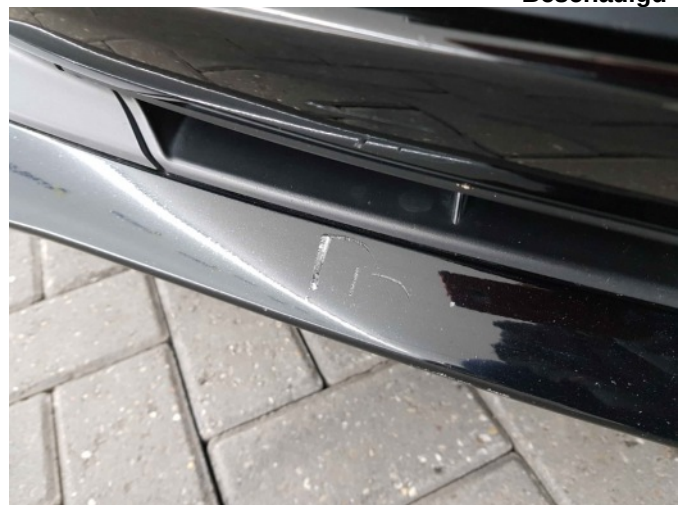
8. Diverse

**Gebruikssporen**
