**Rapport nummer:** 0000000976088-NL170  
**Inspectie plaats:** ALMERE  
**Bezichtigingdatum:** 18.11.2022  
**Vlag :** XF-633-F

gegevens van het voertuig

**Volkswagen Polo;Hatchback;Diesel;Manual;**

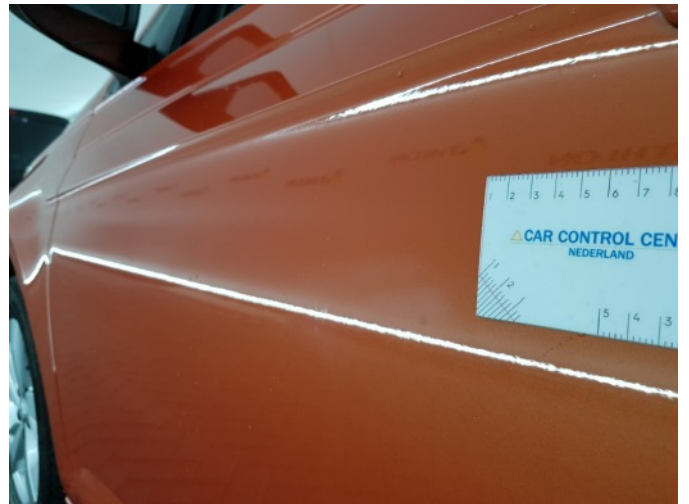
1. Diverse

Gebruikssporen

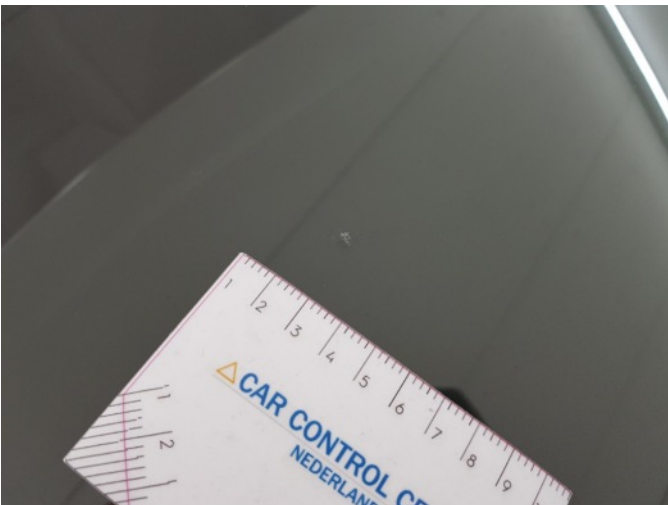
1. Diverse

Gebruikssporen
