**Rapport nummer:** 0000000976488-NL170  
**Inspectie plaats:** ALMERE  
**Bezichtigingdatum:** 21.11.2022  
**Vlag :** TG-176-S

##### Volkswagen Arteon;Hatchback;Petrol;Automatic;Grey

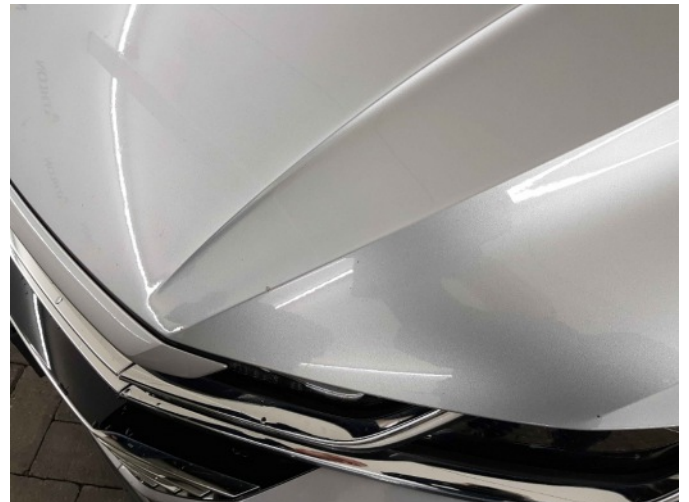
1. Diverse

Gebruikssporen

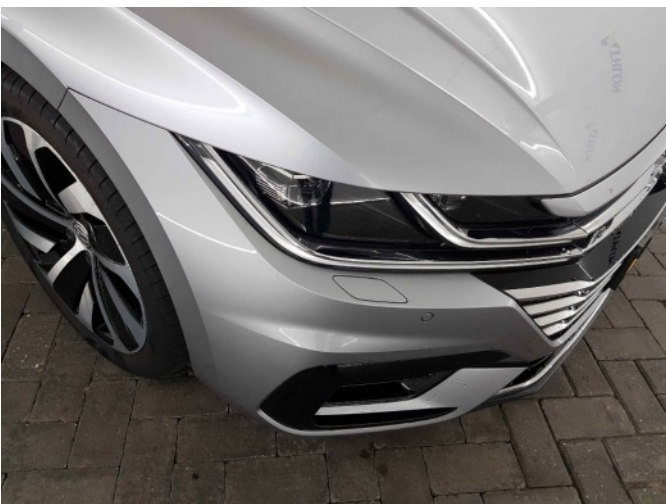
1. Diverse

Gebruikssporen
