**Rapport nummer:** 0000000976487-NL170  
**Inspectie plaats:** ALMERE  
**Bezichtigingdatum:** 21.11.2022  
**Vlag :** TS-809-K

#### Tesla Model S;Hatchback;Electric;Automatic;Silver

| VIN: | 5YJSA7E27JF273304 | Kilometerstand afgelezen: | 132274 km |

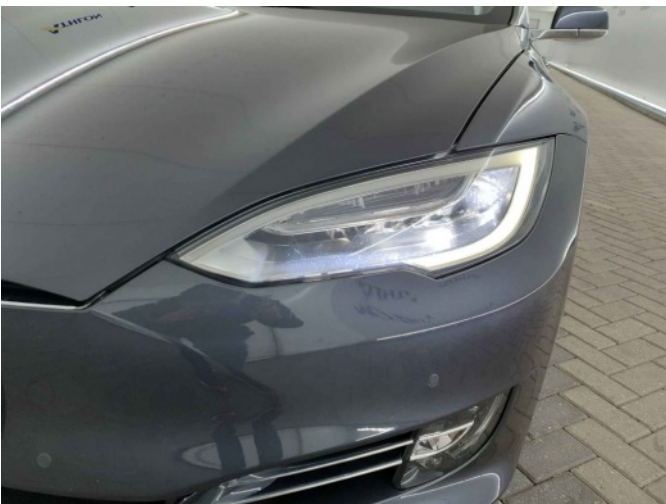
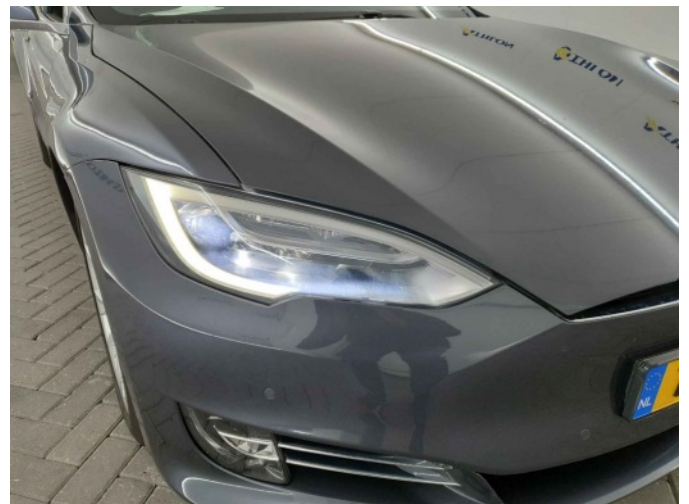
1. koplampen

1.) koplampen | Gebruikssporen

Opmmerking: koplampen drl defect

**Gebruikssporen**

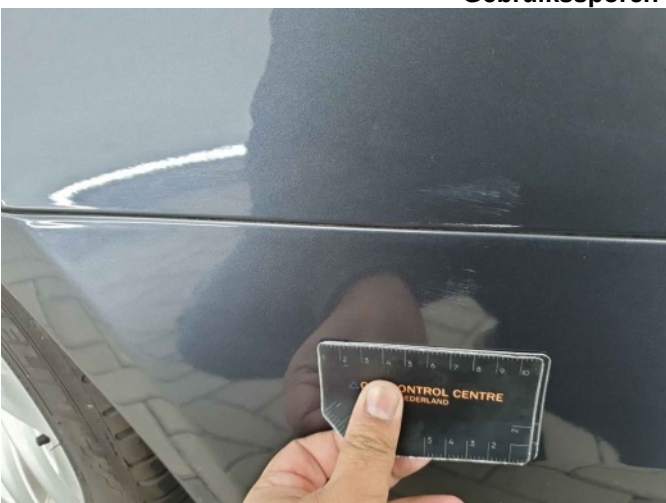
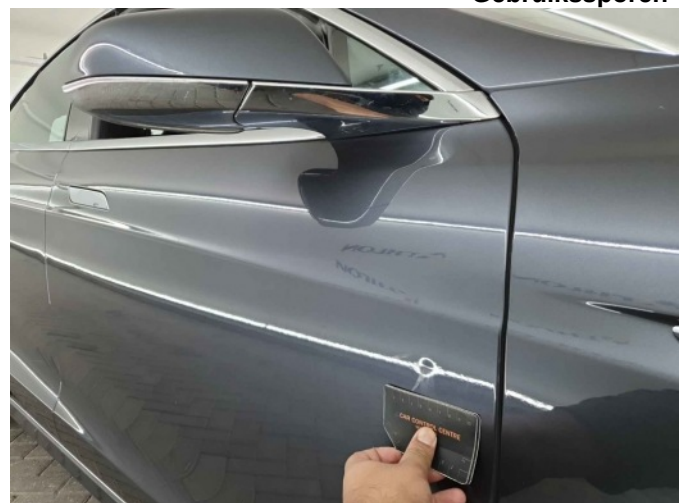
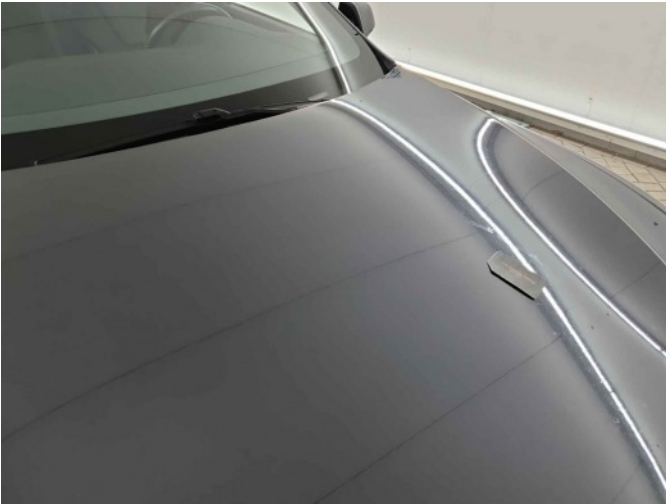
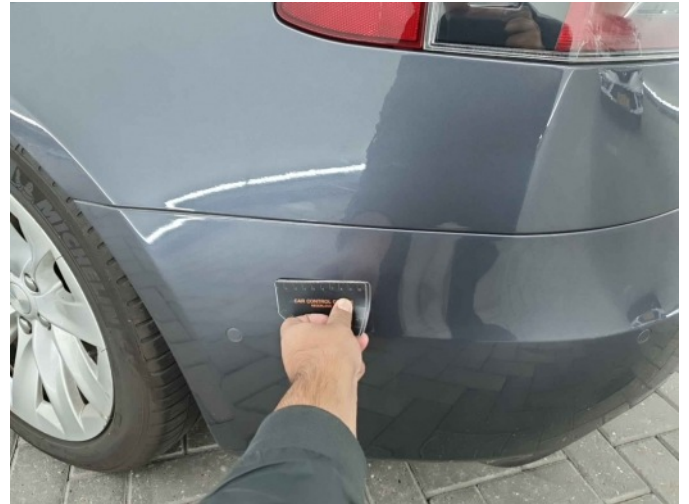
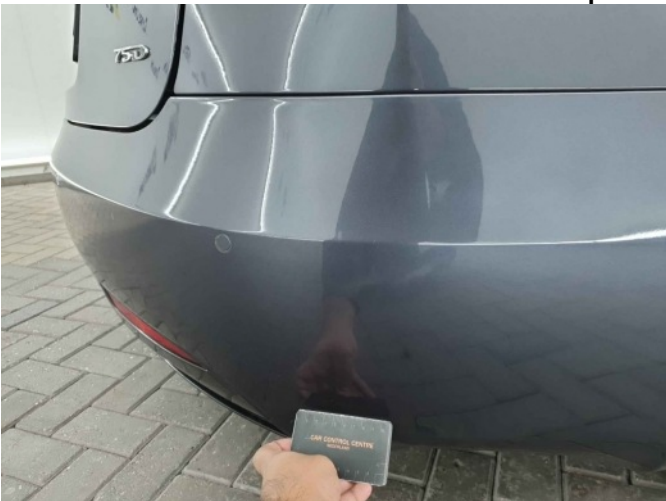
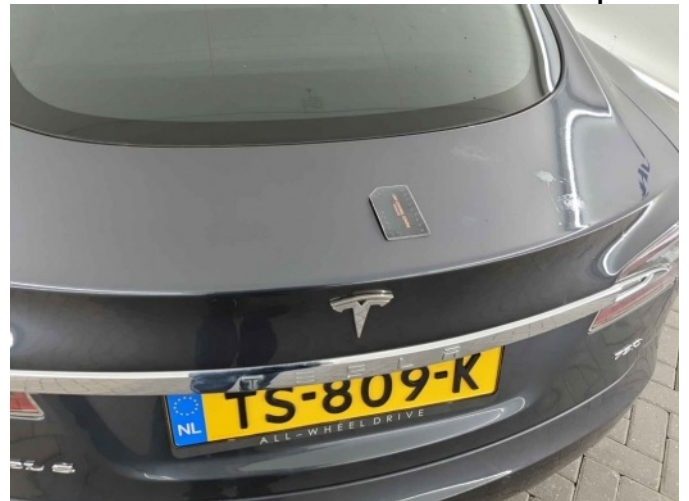
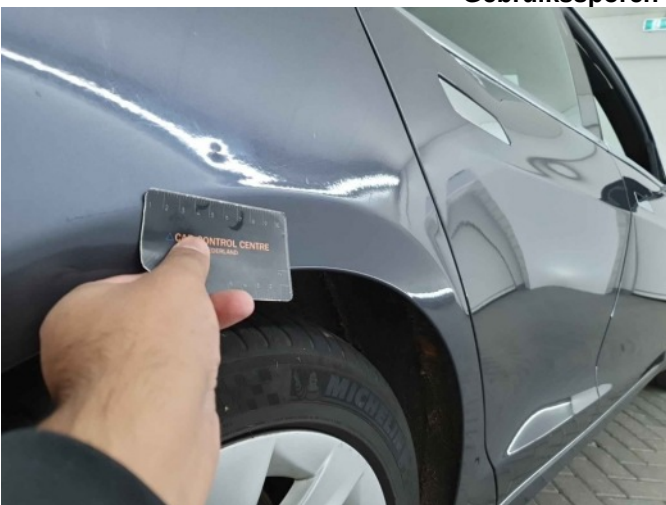
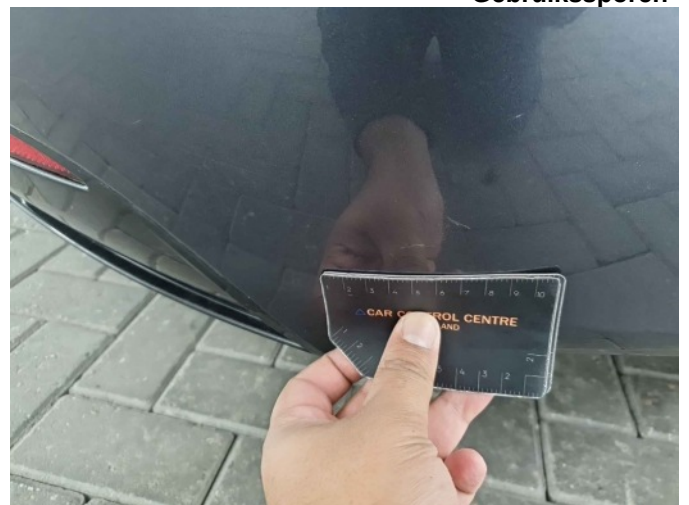
2. diverse

2.) diverse | Gebruikssporen

**Gebruikssporen**
