**Rapport nummer:** 0000000977226-NL170  
**Inspectie plaats:** Almere  
**Bezichtigingdatum:** 18.11.2022  
**Vlag :** V-546-XP

##### Mercedes Vito GB;Bestelauto;Diesel;Automatic;White

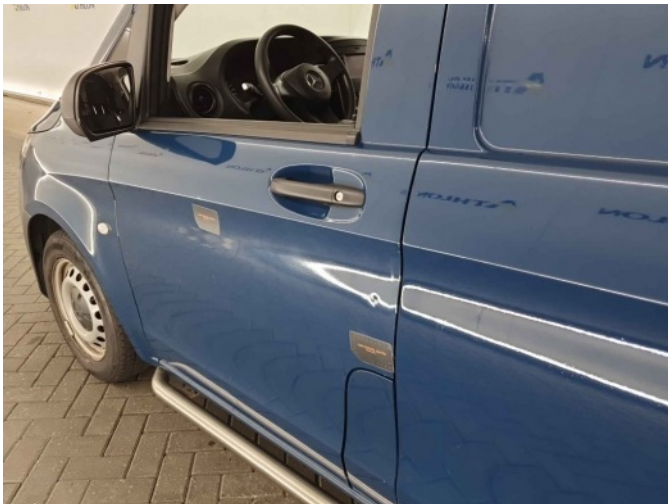
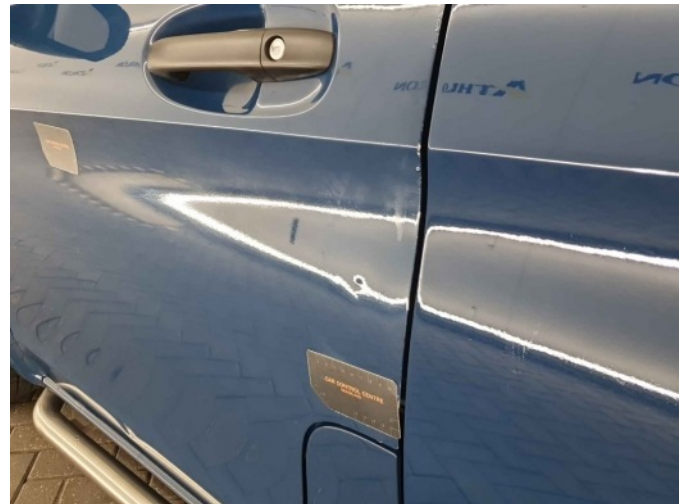
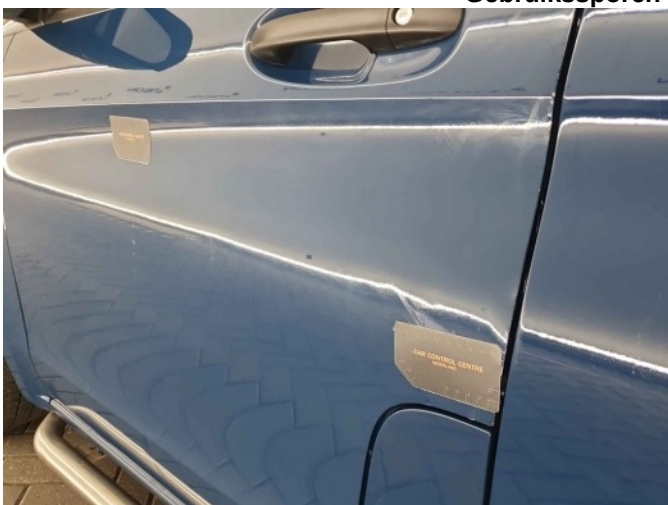
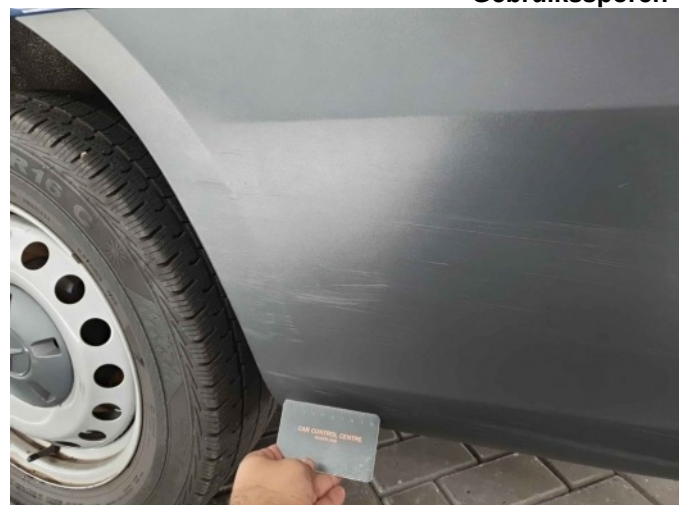
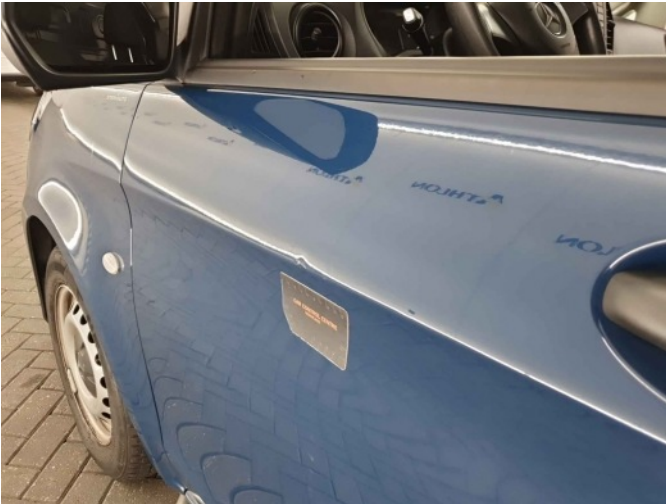
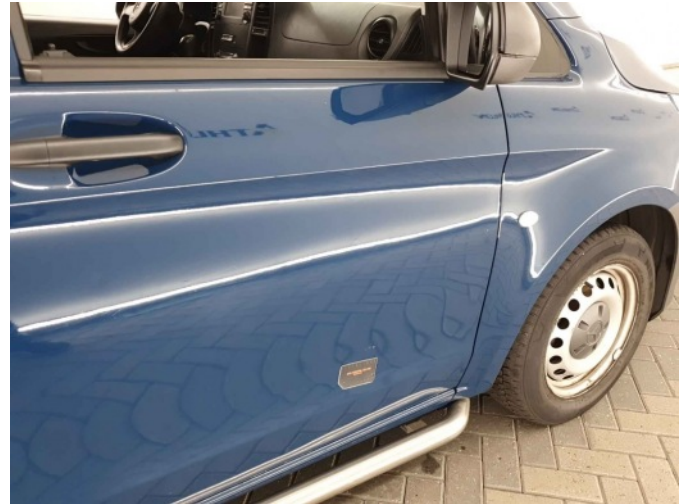
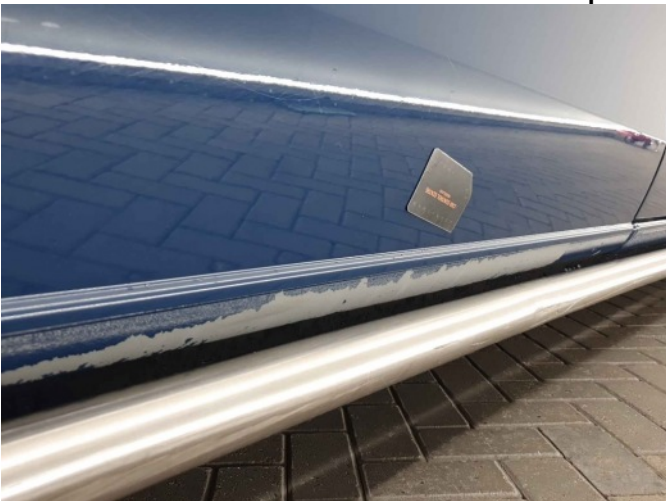
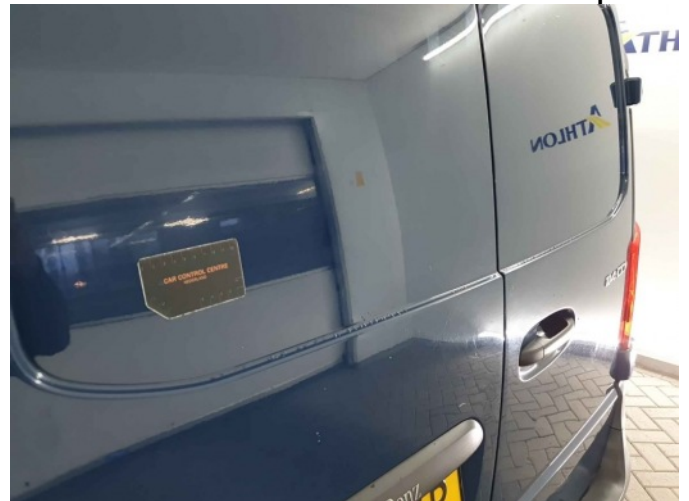
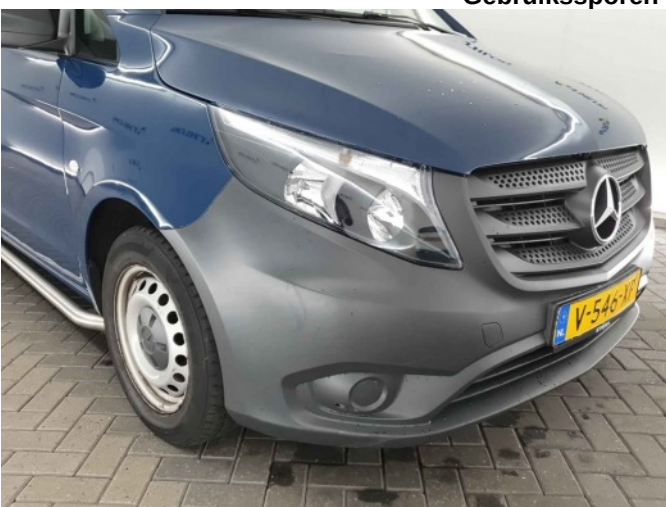
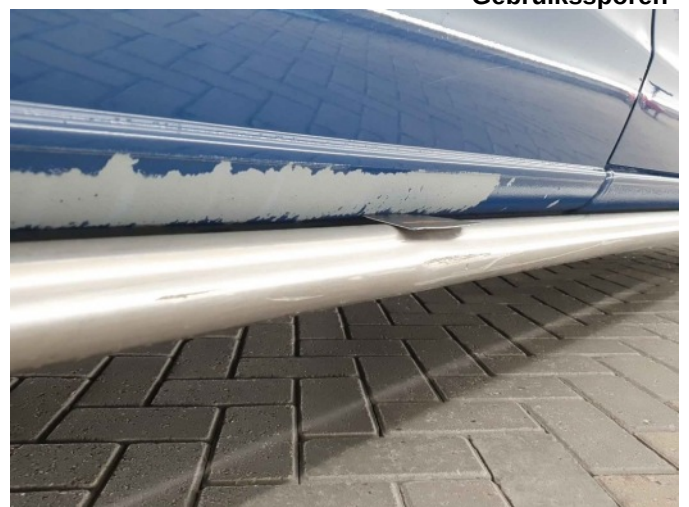
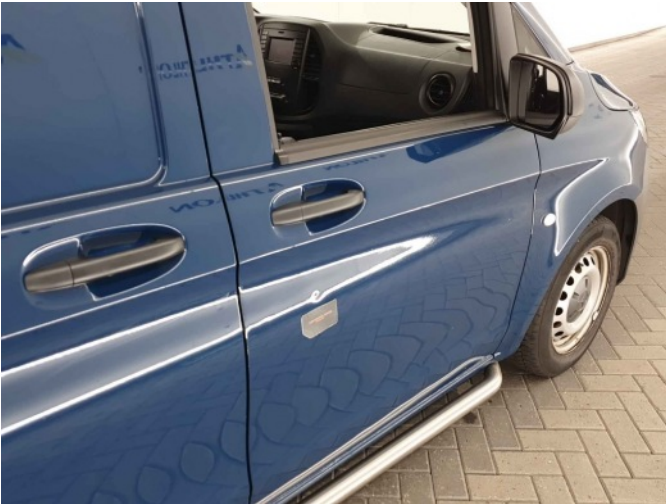
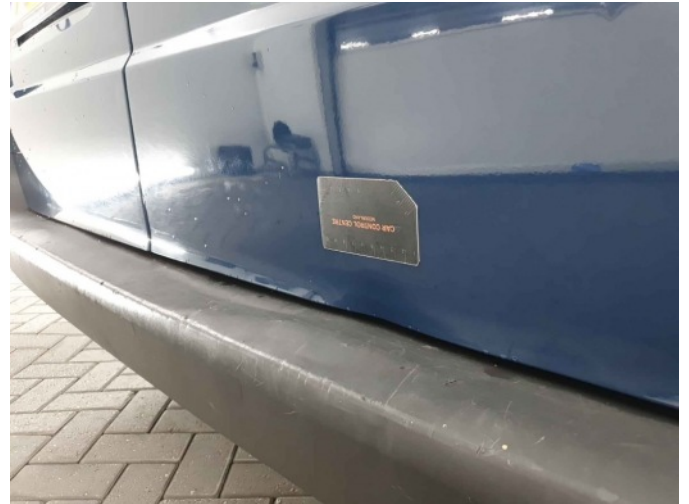
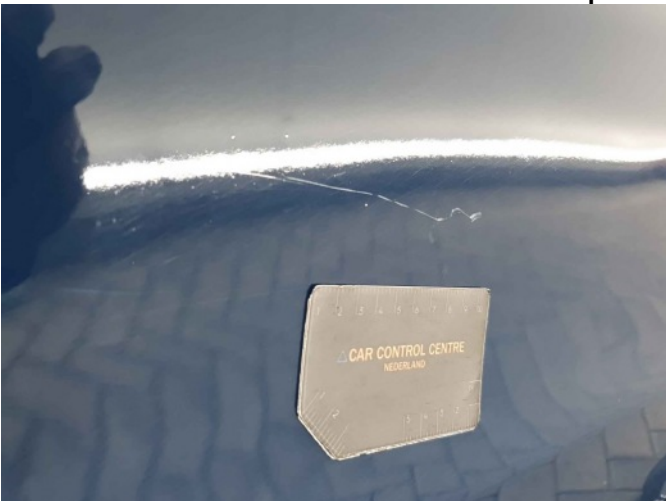
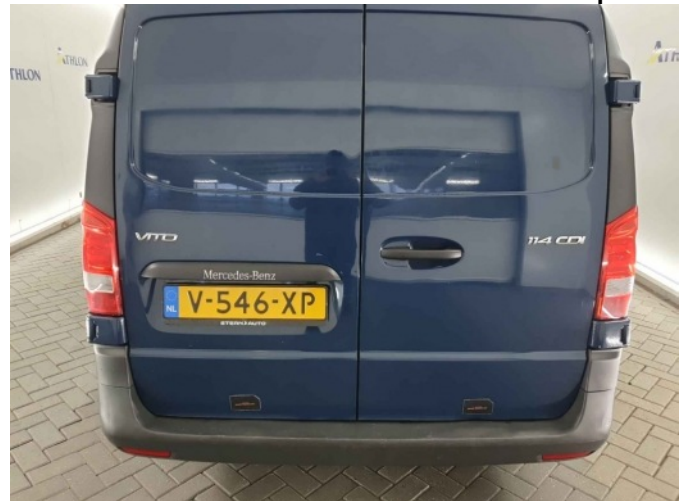
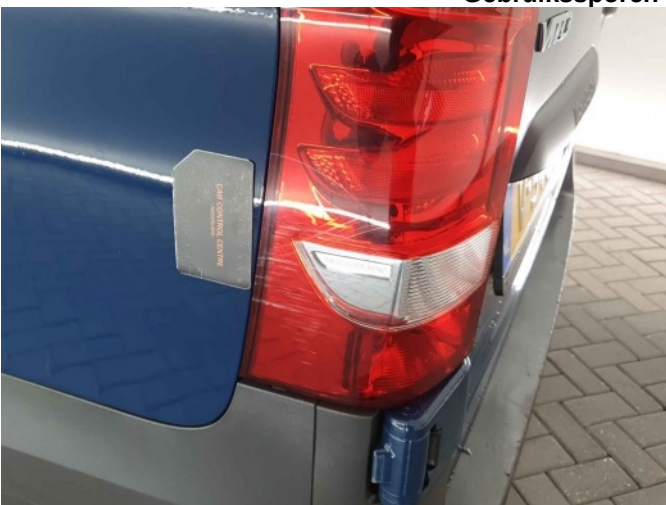
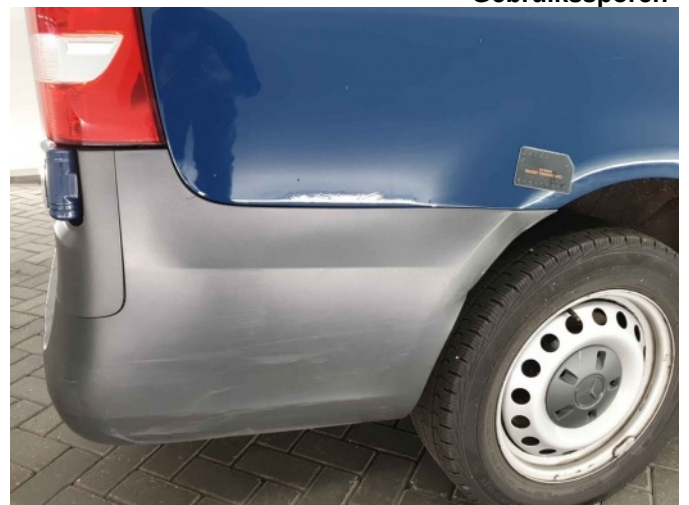
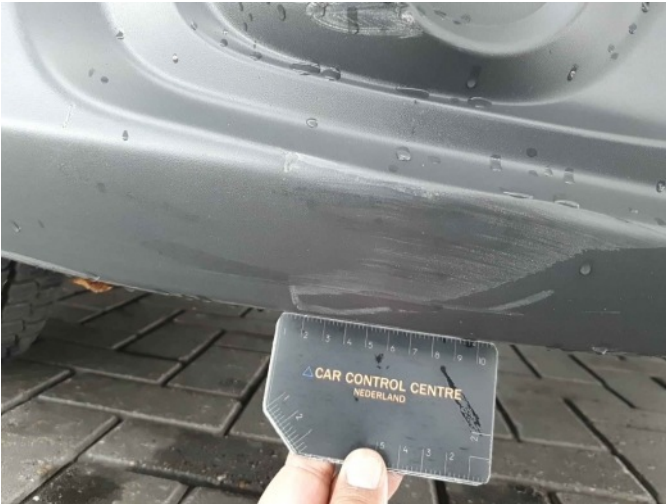
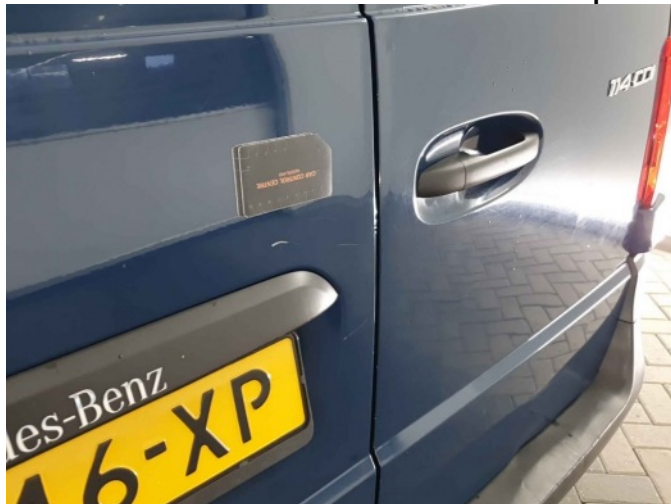
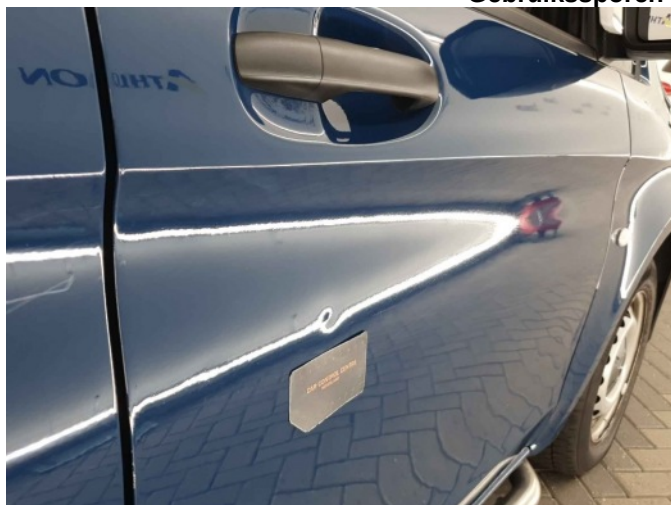
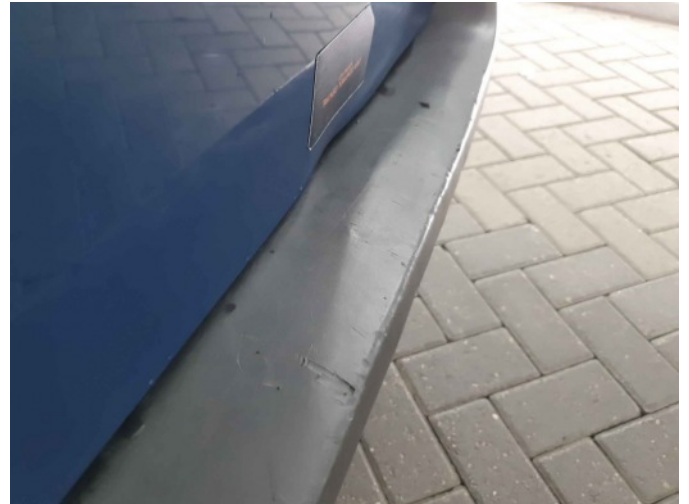
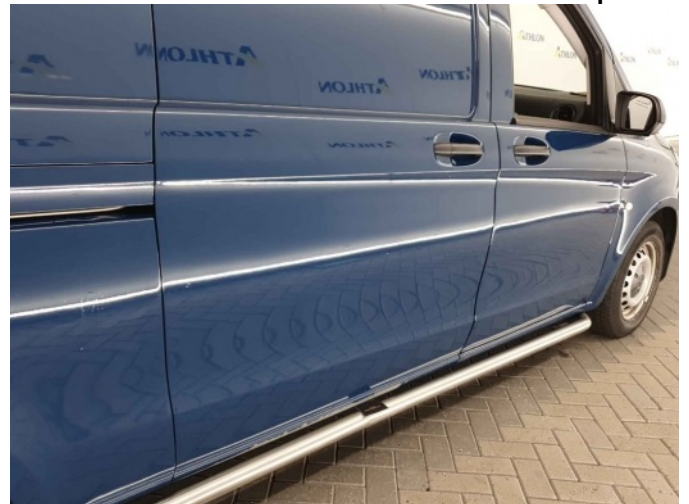
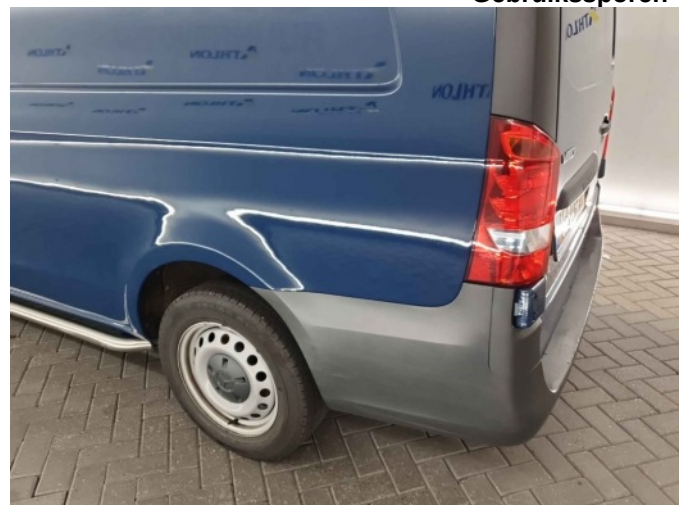
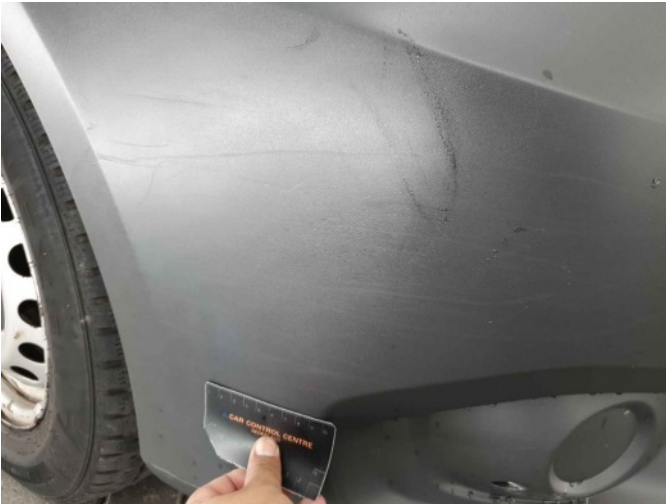
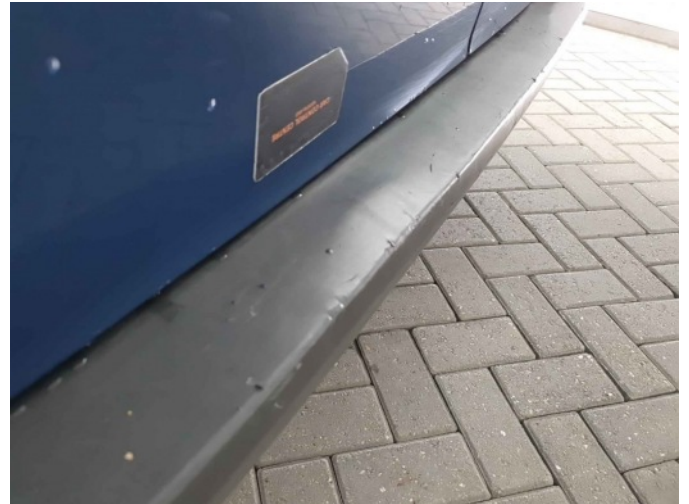
1. diverse

Gebruikssporen
