Rapport nummer: 0000000976239-NL170
Inspectie plaats: ALMERE
Bezichtigingdatum: 22.11.2022
Vlag : RN-492-B

Opel Astra; Hatchback; Petrol; Manual; Grey

VIN:	W0LBD6EA8HG128473	Kilometerstand afgelezen:	51804 km
Eerste registratie / Bouwjaar:	27.12.2017 / 0	Bezichtigingdatum / -plaats:	22.11.2022 ALMERE
Voertuig type:	Personenauto	Voertuig type:	Hatchback
HSN/TSN:	null//null	Auto rookvrij:	ja
Conditie exterieur:	3 - Toestand bevredigend	Conditie interieur:	3 - Toestand bevredigend

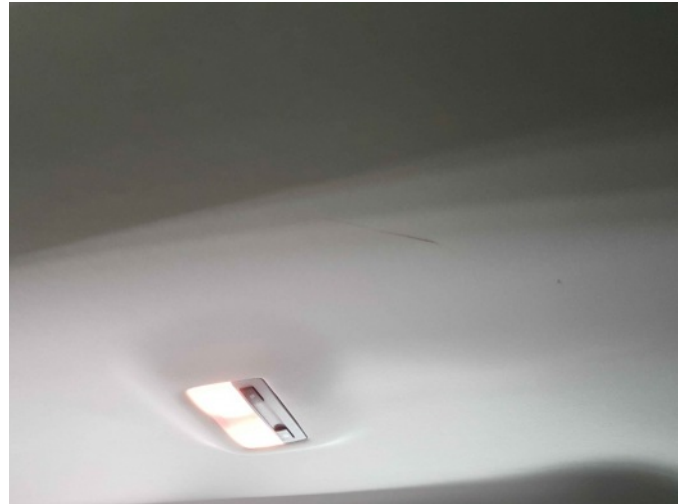
1. Diverse

Gebruikssporen

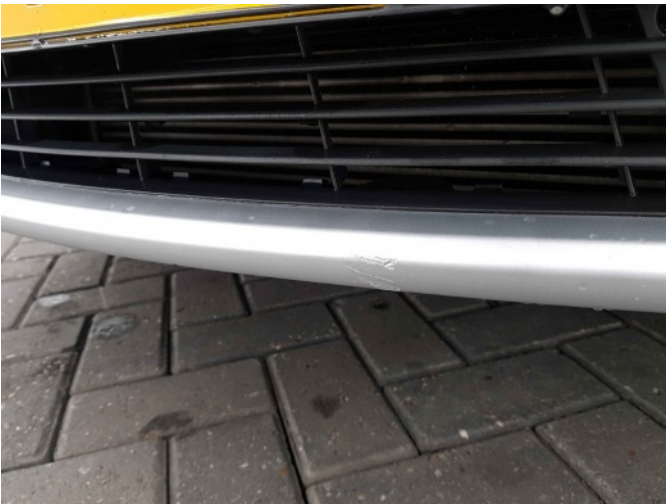
1. Diverse

Gebruikssporen

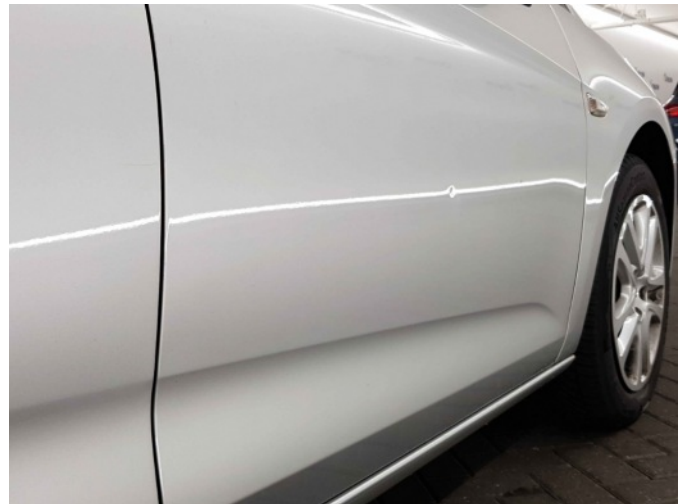
1. Diverse

Gebruikssporen
