**Rapport nummer:** 0000000974290-NL170  
**Inspectie plaats:** ALMERE  
**Bezichtigingdatum:** 22.11.2022  
**Vlag :** TZ-936-H

##### DS DS7 Crossback;Terreinwagen;Petrol;Automatic;Blue

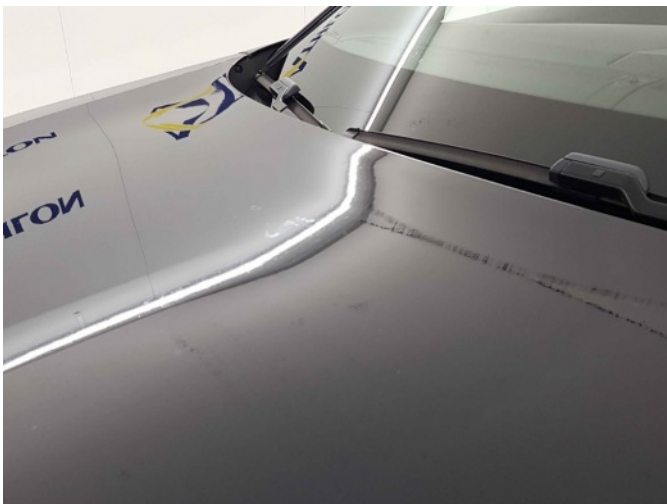
1. Diverse

1.) Diverse | Gebruikssporen

**Gebruikssporen**

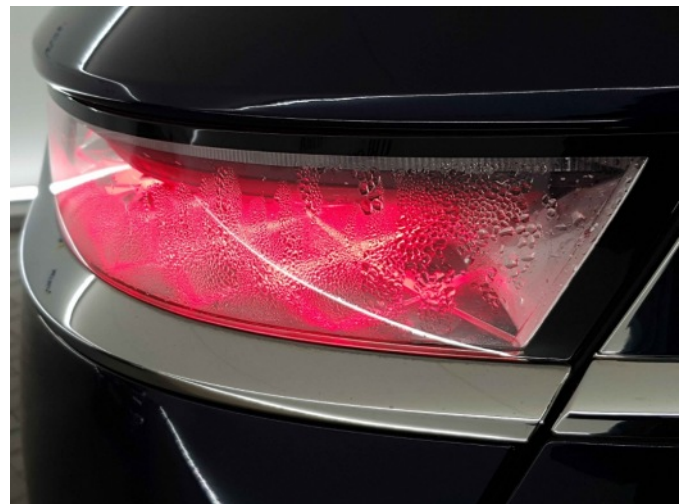
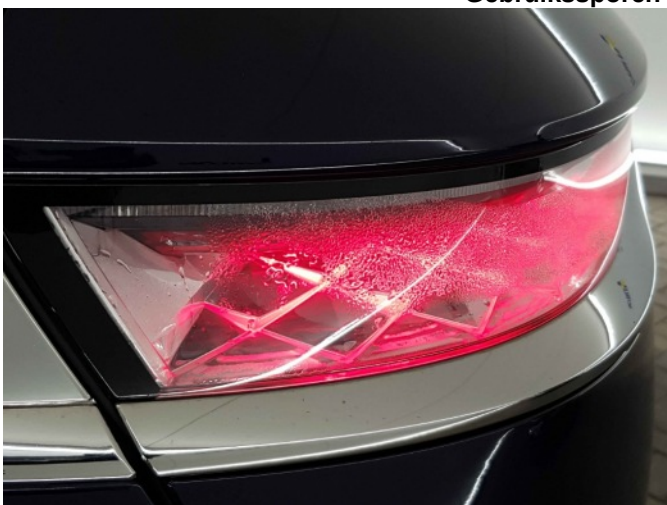
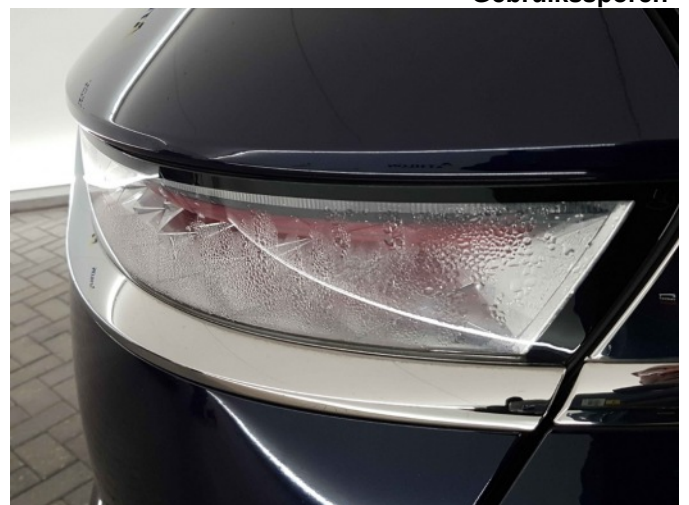
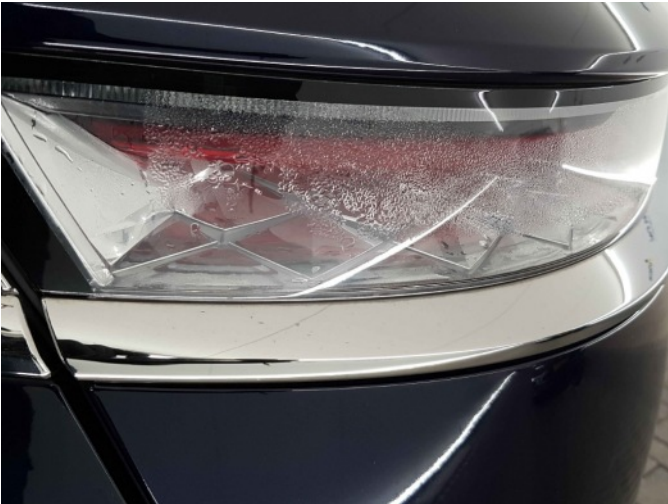
2.) Vocht in achterlichten | Gebruikssporen

2. Vocht in achterlichten

**Gebruikssporen**
