Rapport nummer: 0000000979525-NL170
Inspectie plaats: ALMERE
Bezichtigingdatum: 23.11.2022
Vlag : TF-657-H

Peugeot 3008;Terreinwagen;Diesel;Manual;Grey

| VIN: | VF3MCYHZJJS282970 | Kilometerstand afgelezen: | 93801 km |

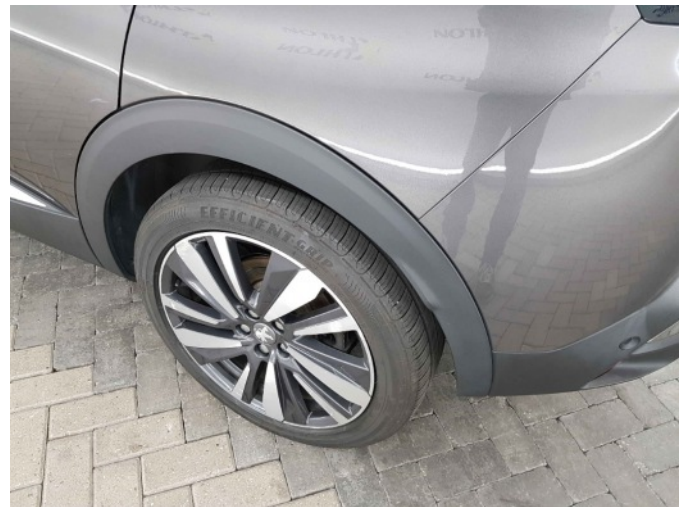
1. Diverse

Gebruikssporen

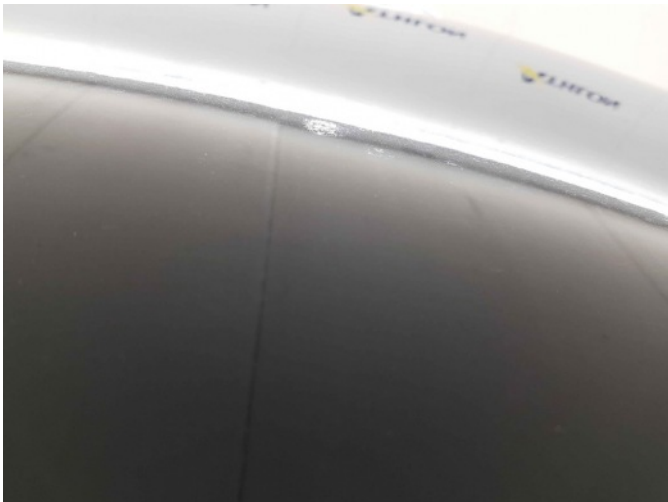
1. Diverse

Gebruikssporen
