Rapport nummer: 0000000974418-NL170
Inspectie plaats: ALMERE
Bezichtigingdatum: 18.11.2022
Vlag : TR-477-S

Skoda Octavia Combi;Hatchback;Petrol;Manual;Black

VIN:	TMBJP9NEXK0029534	Kilometerstand afgelezen:	77247 km
Eerste registratie / Bouwjaar:	02.11.2018 / 0	Bezichtigingdatum / -plaats:	18.11.2022 ALMERE
Voertuig type:	Personenauto	Voertuig type:	Stationwagen
HSN/TSN:	null//null	Auto rookvrij:	ja
Conditie exterieur:	2 - Toestand goed	Conditie interieur:	2 - Toestand goed

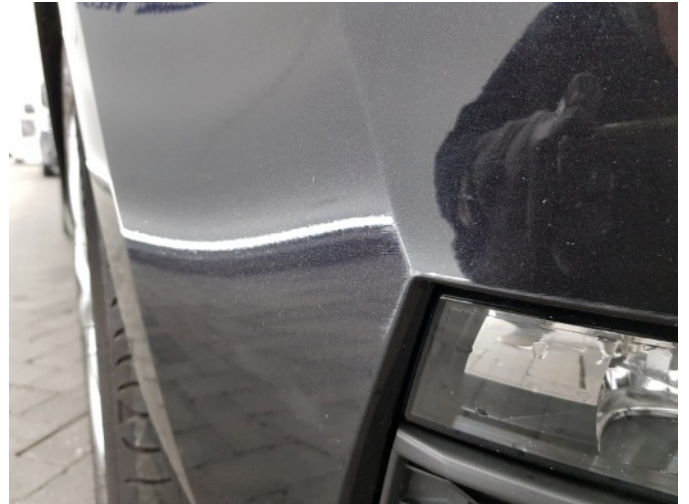
1. Diverse

Gebruikssporen

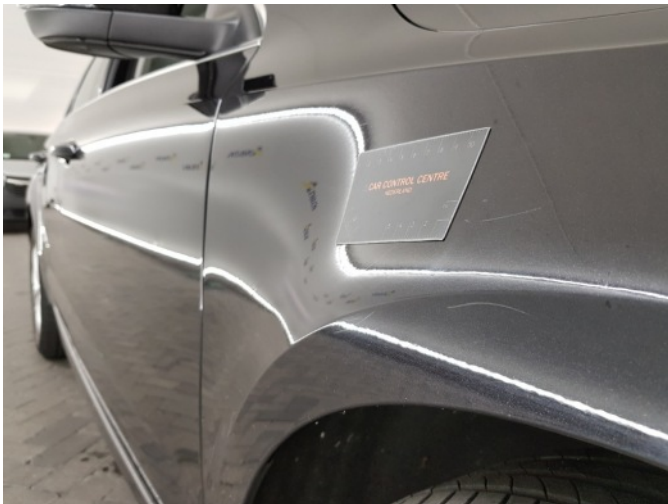
1. Diverse

Gebruikssporen

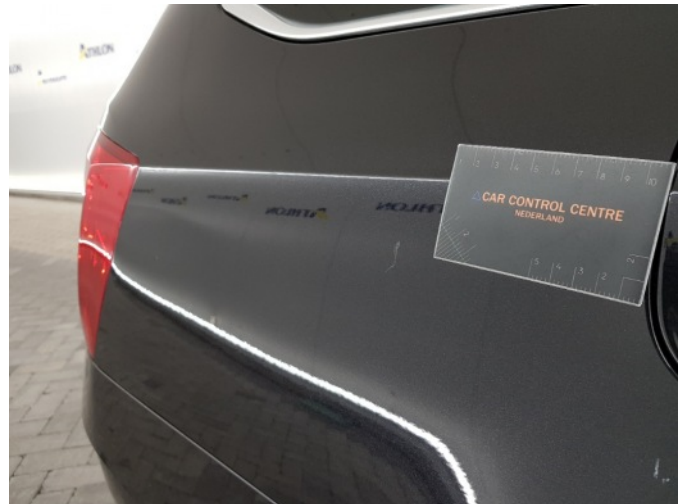
1. Diverse

Gebruikssporen

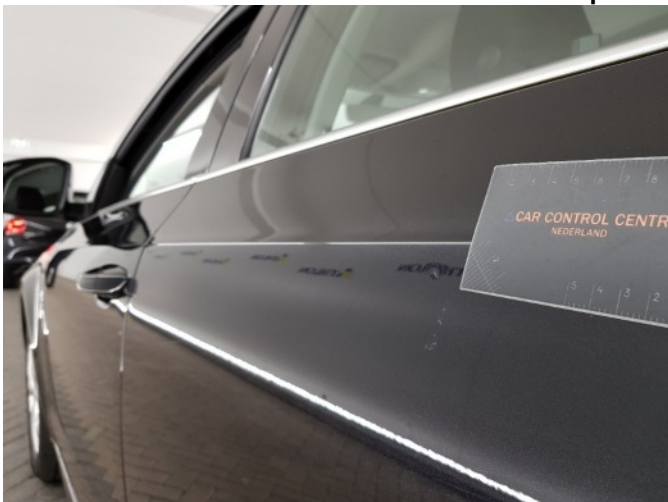
1. Diverse

Gebruikssporen
