**Rapport nummer:** 0000000964687-NL170  
**Inspectie plaats:** ALMERE  
**Bezichtigingdatum:** 05.10.2022  
**Vlag :** TJ-685-R

#### Mercedes CLA Shooting Brake;Hatchback;Diesel;Automatic;Black

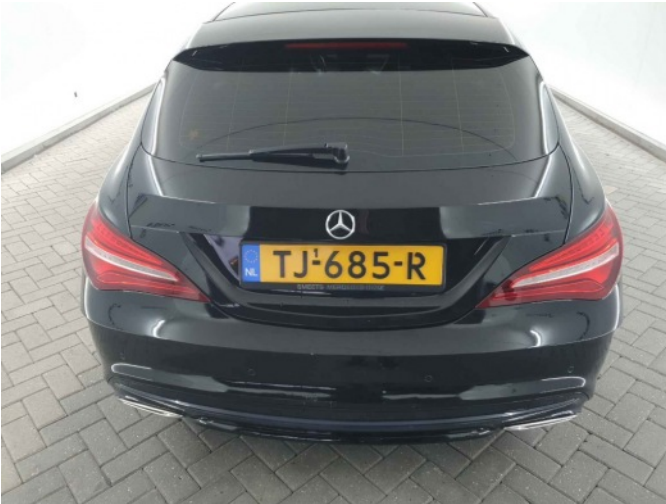
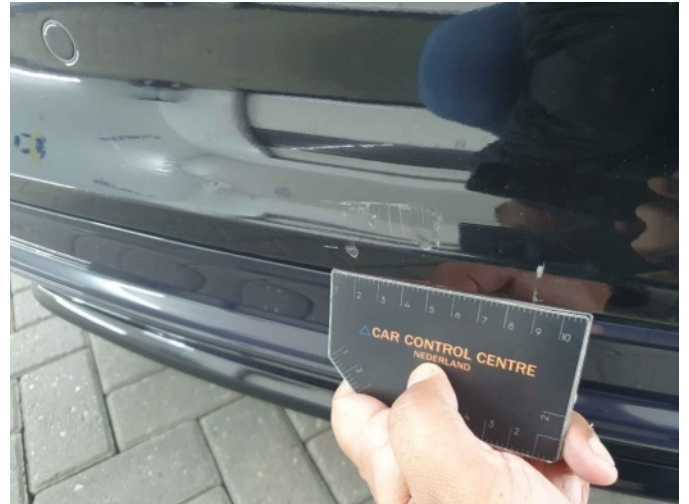
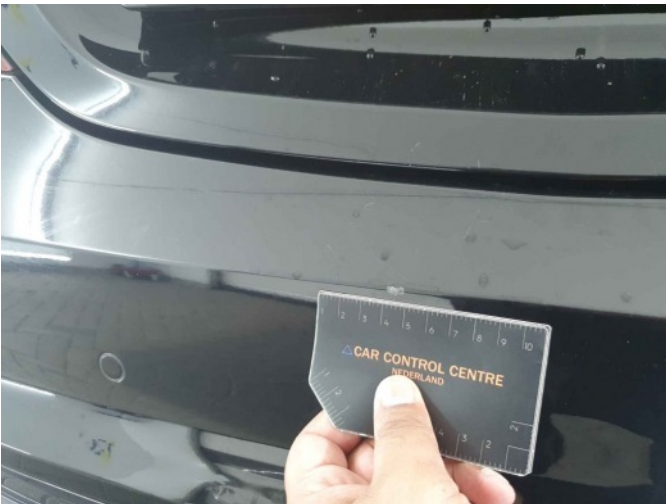
1. Achterbumper

- 1.) Achterbumper | Krassen
- 2.) Achterbumper | Gebruikssporen
- 3.) lichte krassen | Gebruikssporen
- 4.) diverse | Gebruikssporen

**Krassen**

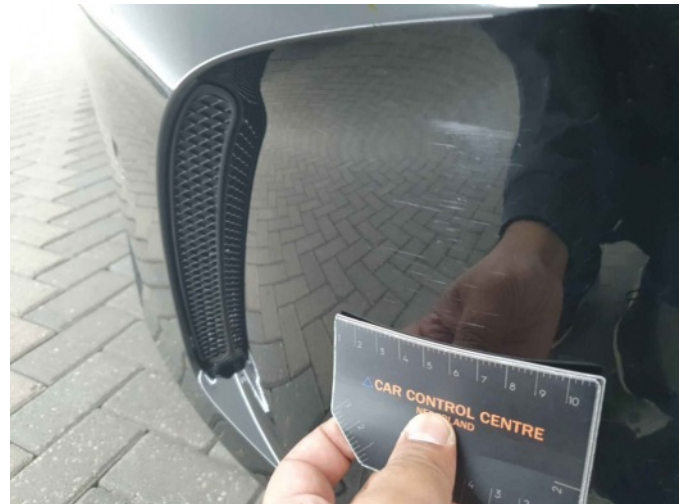
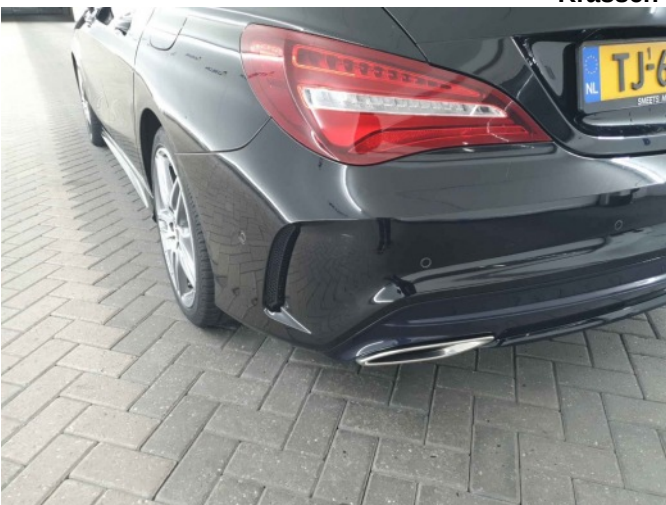
2. Achterbumper

**Gebruikssporen**

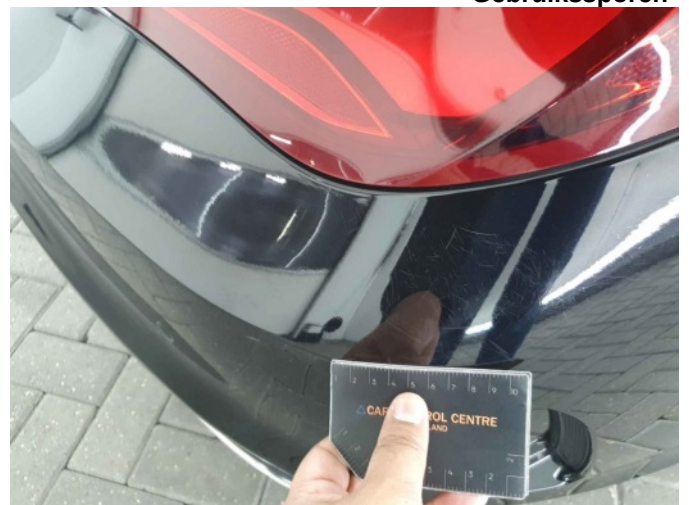
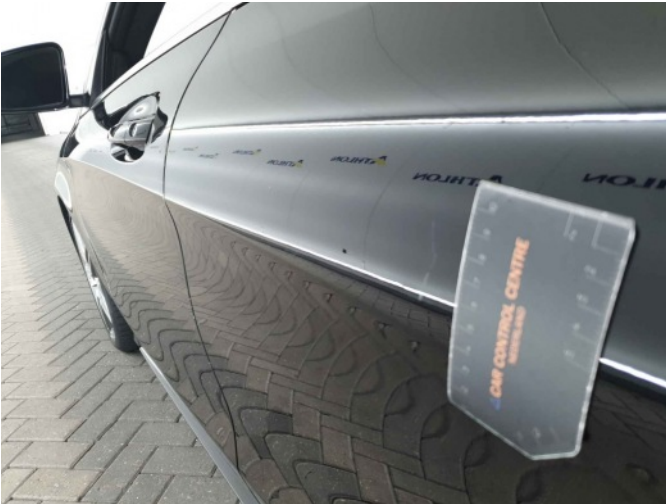
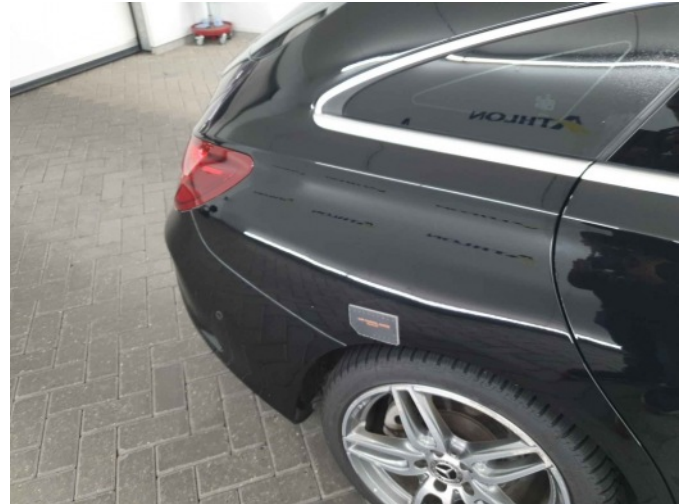
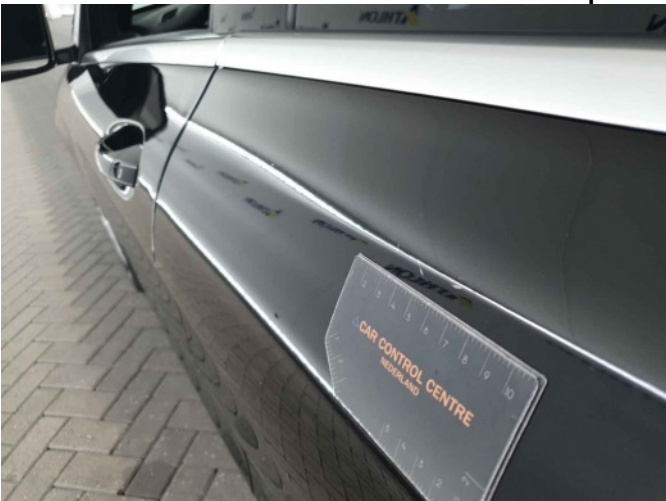
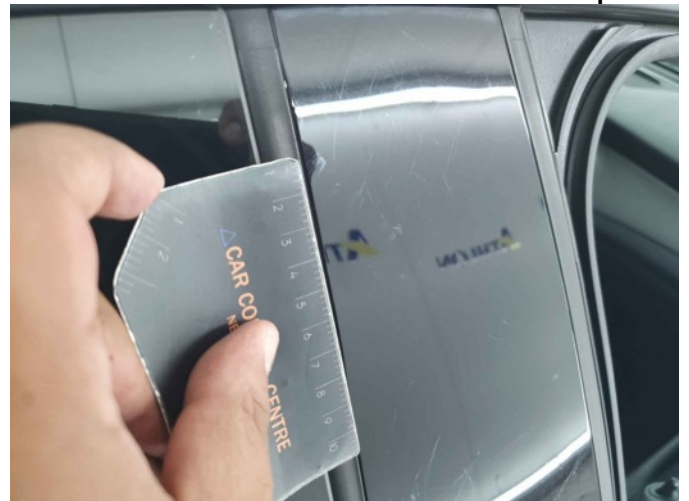
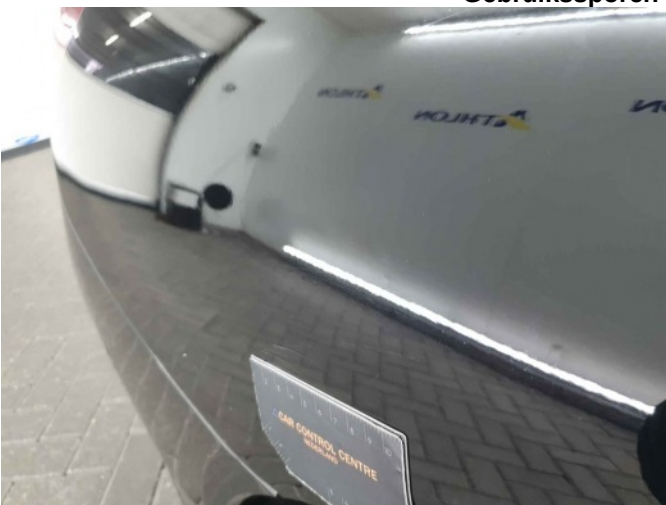
3. lichte krassen

**Gebruikssporen**

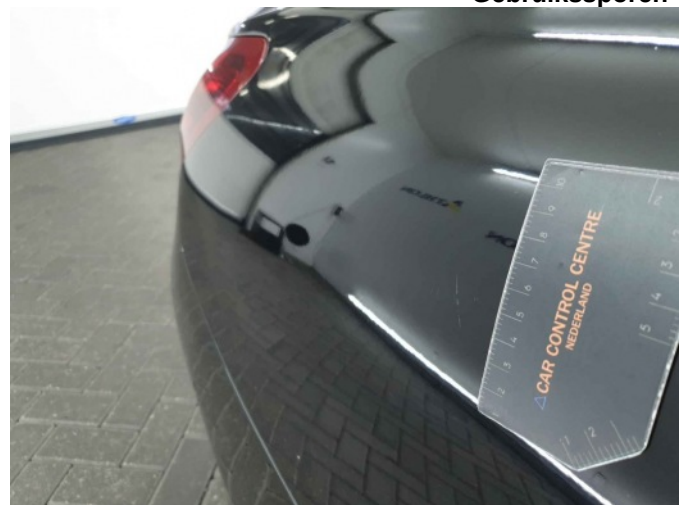
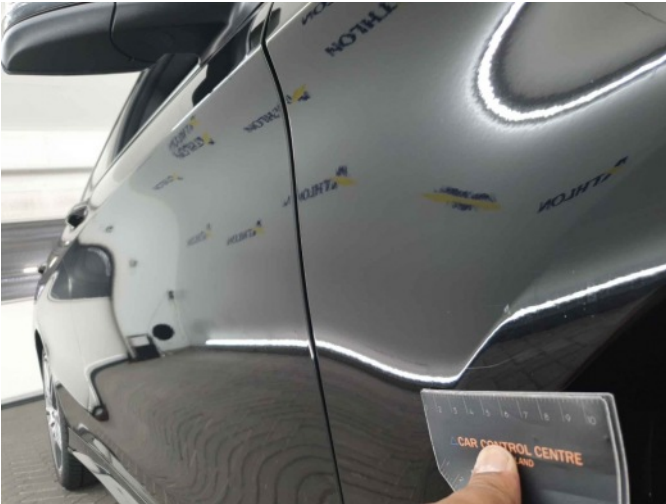
4. diverse

**Gebruikssporen**
