Rapport nummer: 0000000978565-NL170
Inspectie plaats: Amsterdam
Bezichtigingdatum: 18.11.2022
Vlag : V-583-PR

Mercedes Sprinter;Bestelauto;Diesel;Manual;Blue

VIN:	WDB9066331P629812	Kilometerstand afgelezen:	192079 km
Eerste registratie / Bouwjaar:	21.06.2018 / 0	Bezichtigingdatum / -plaats:	18.11.2022 Amsterdam
Voertuig type:	Bestelbus	Voertuig type:	busje
HSN/TSN:	null//null	Auto rookvrij:	ja
Conditie exterieur:	3 - Toestand bevredigend	Conditie interieur:	3 - Toestand bevredigend

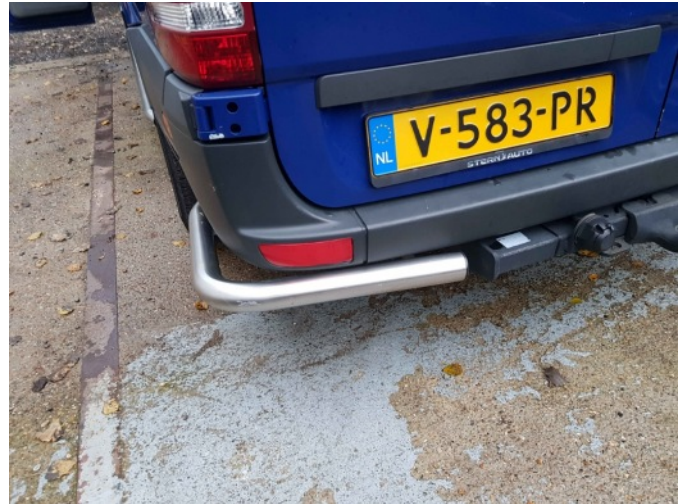
1. Diverse

Gebruikssporen

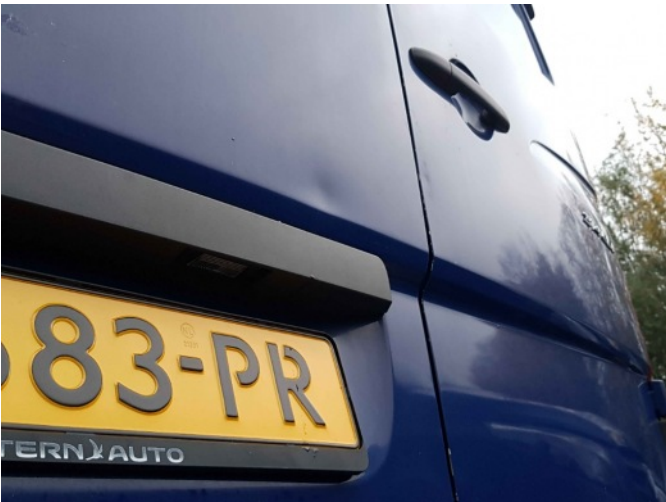
1. Diverse

Gebruikssporen

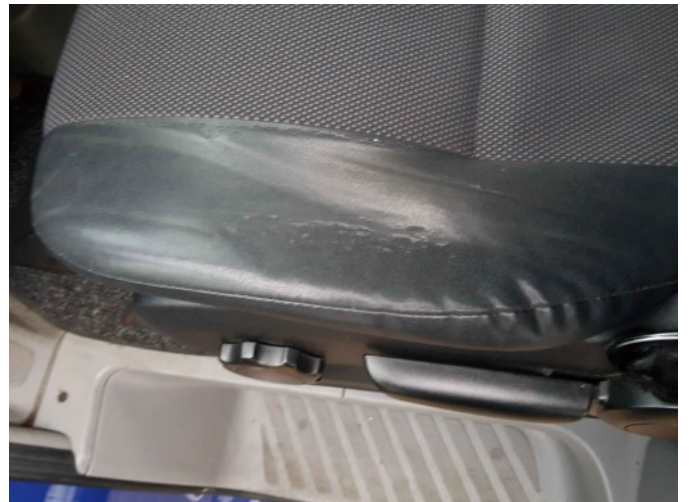
1. Diverse

Gebruikssporen

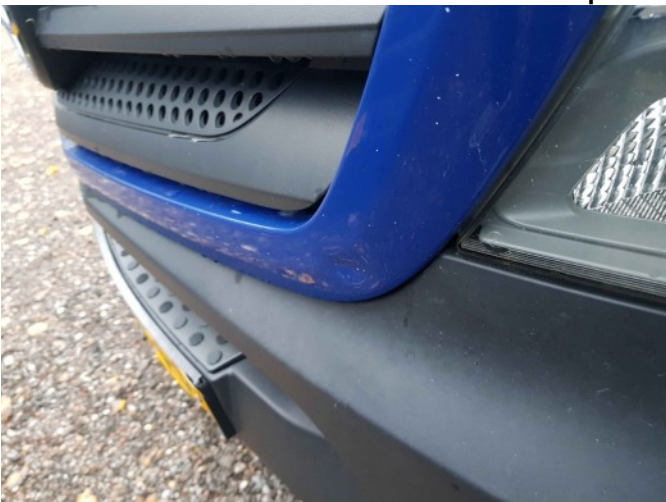
1. Diverse

Gebruikssporen

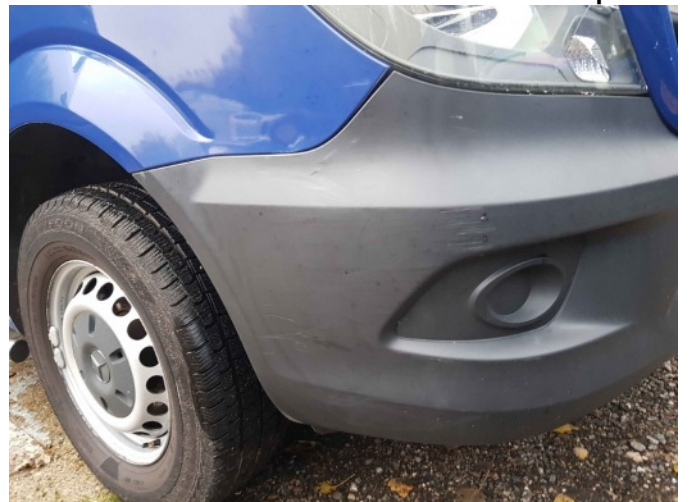
1. Diverse

Gebruikssporen

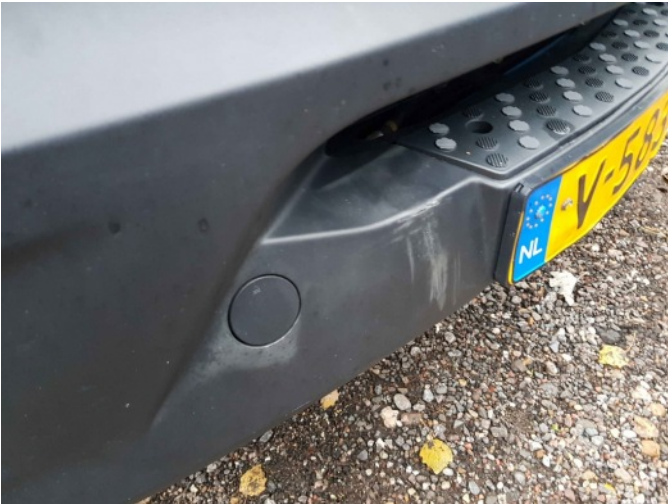
1. Diverse

Gebruikssporen

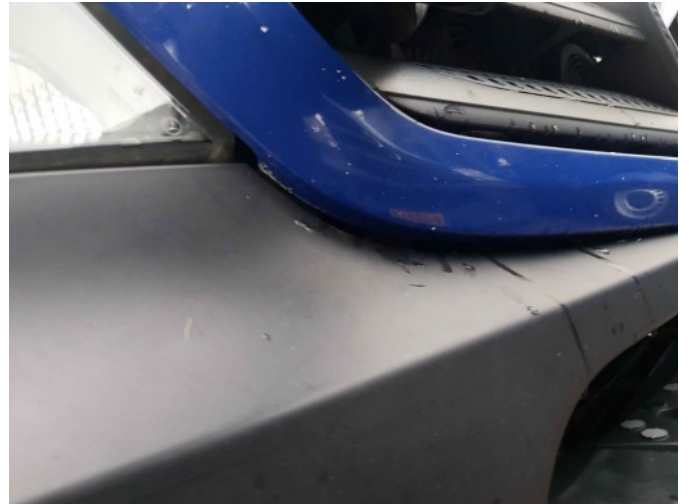
1. Diverse

Gebruikssporen

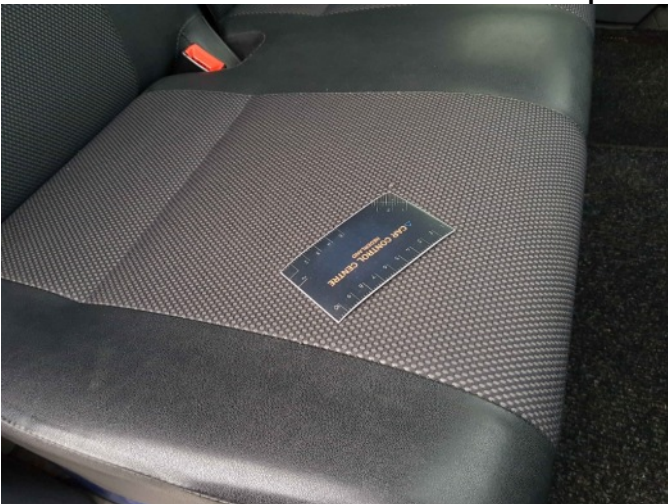
1. Diverse

Gebruikssporen

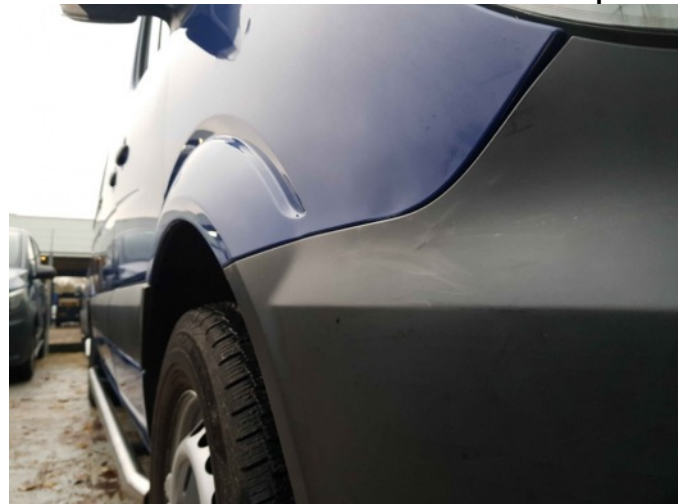
1. Diverse

Gebruikssporen

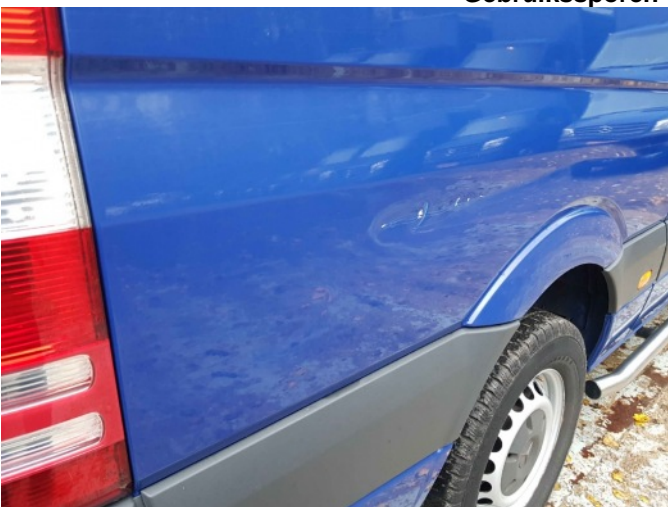
1. Diverse

Gebruikssporen

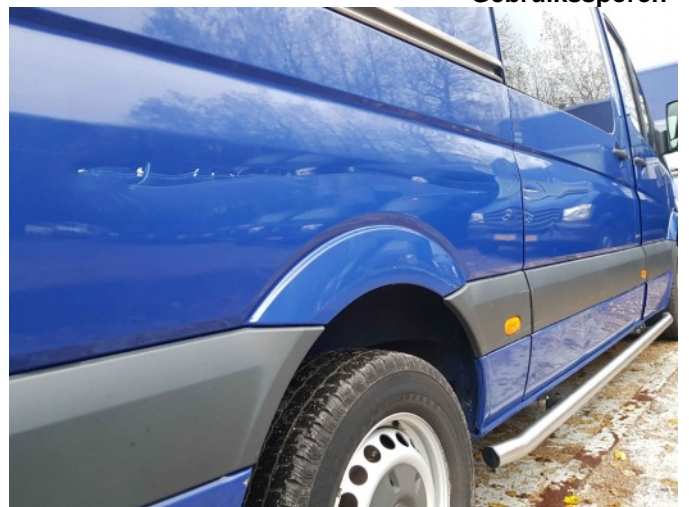
1. Diverse

Gebruikssporen

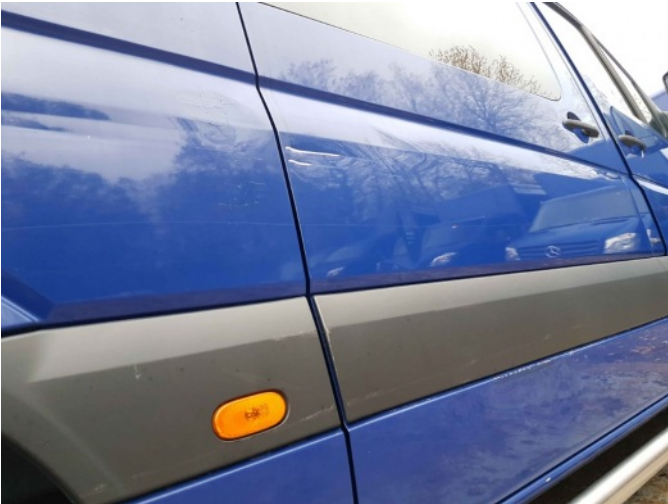
1. Diverse

Gebruikssporen

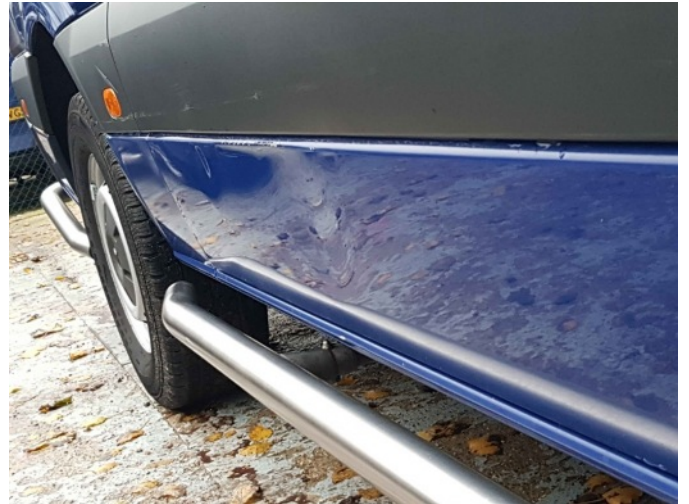
1. Diverse

Gebruikssporen

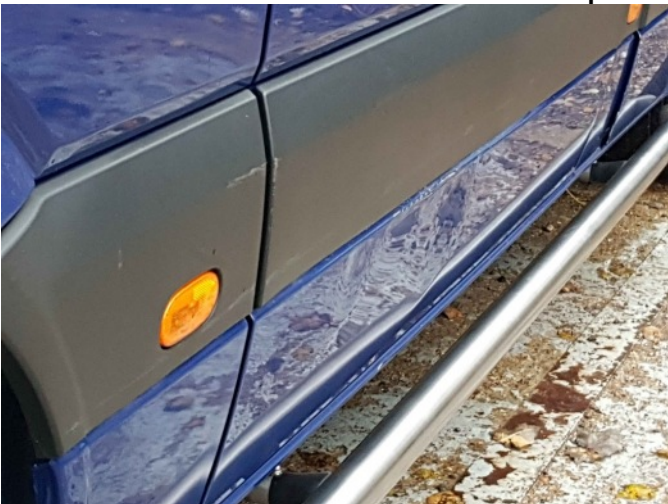
1. Diverse

Gebruikssporen

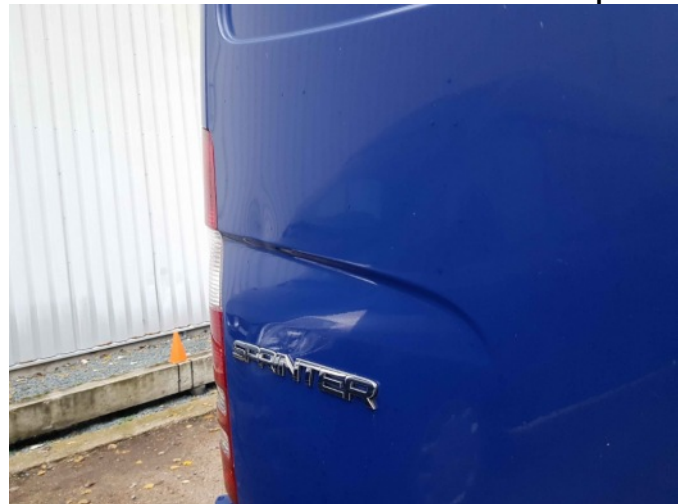
1. Diverse

Gebruikssporen

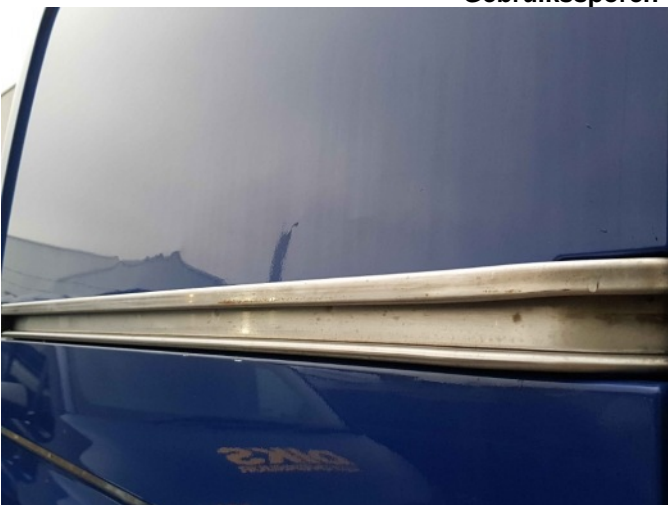
1. Diverse

Gebruikssporen
