**Rapport nummer:** 0000000972705-NL170  
**Inspectie plaats:** ALMERE  
**Bezichtigingdatum:** 03.11.2022  
**Vlag :** XG-817-B

#### Volvo V60;Hatchback;Diesel;Manual;Black

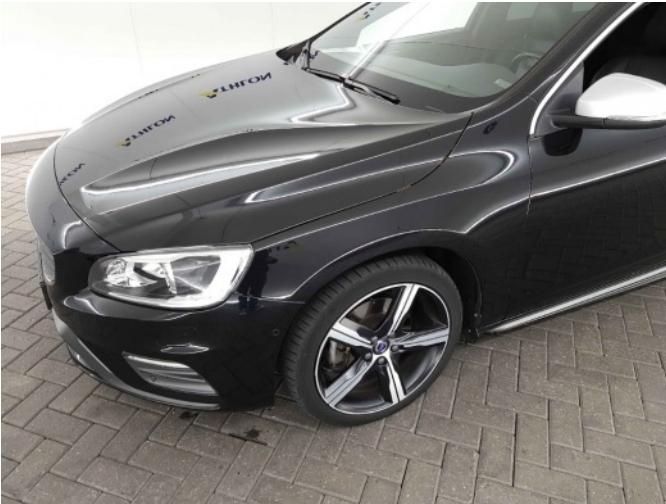
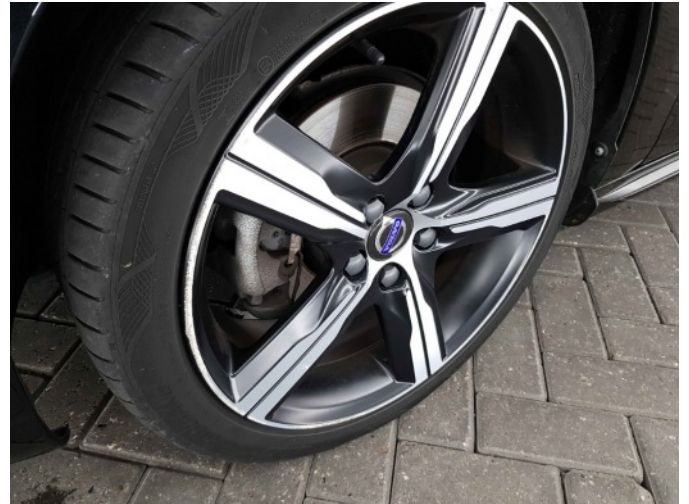
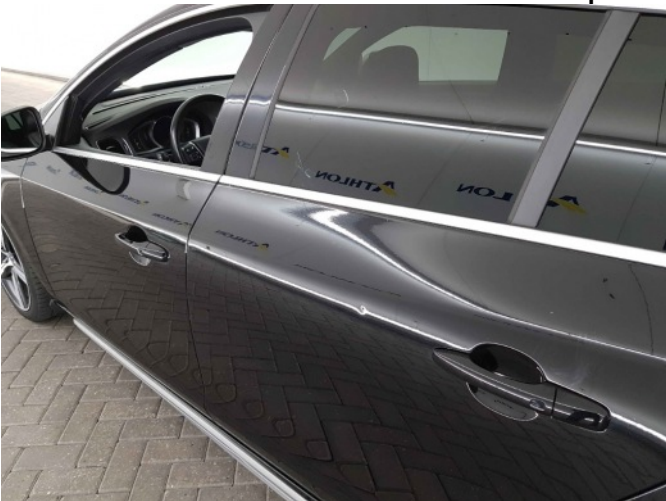
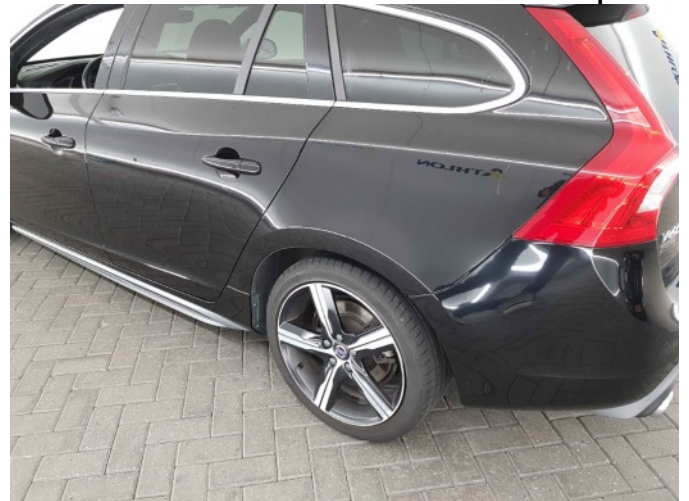
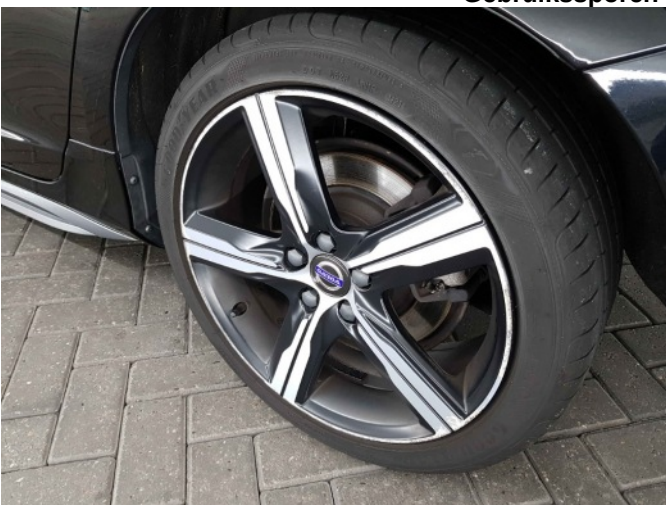
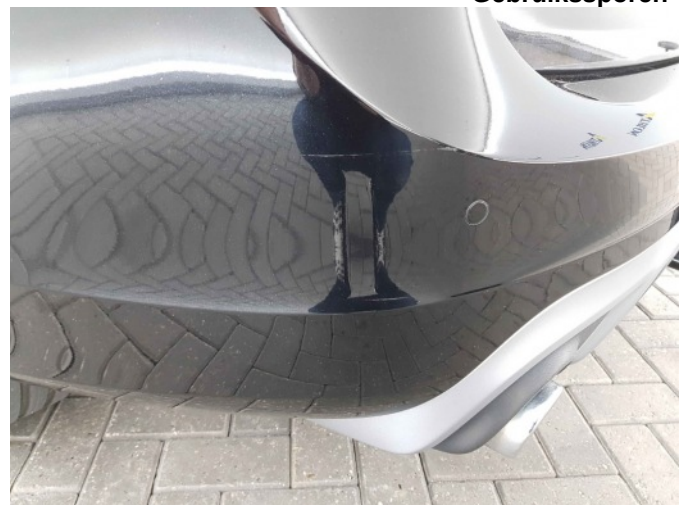
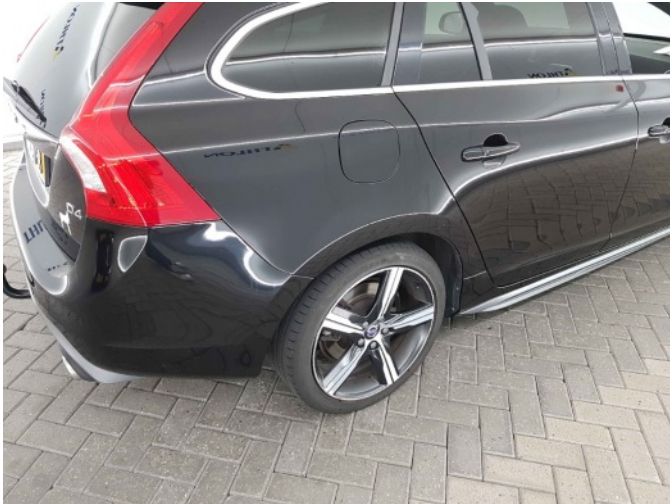
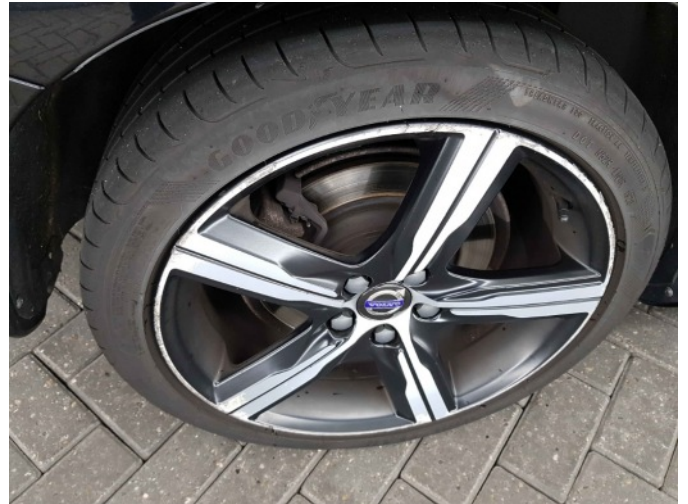
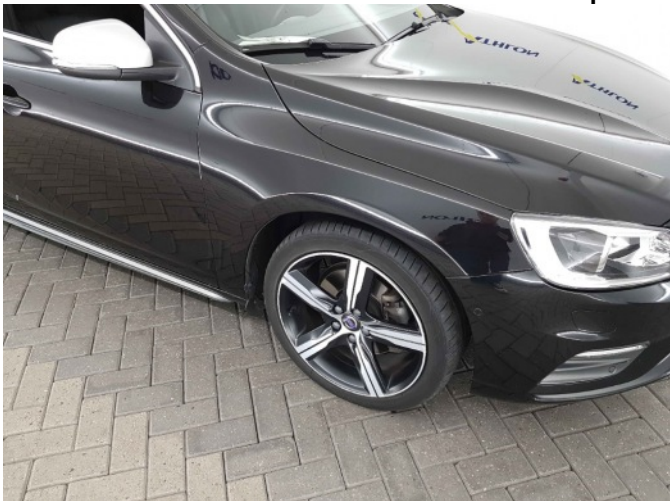
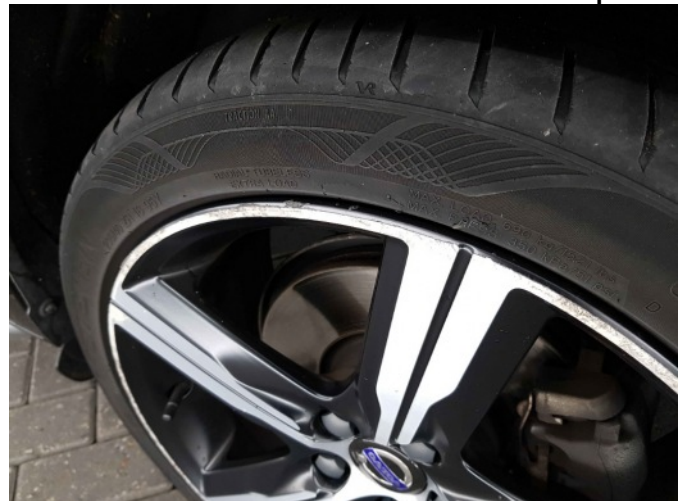
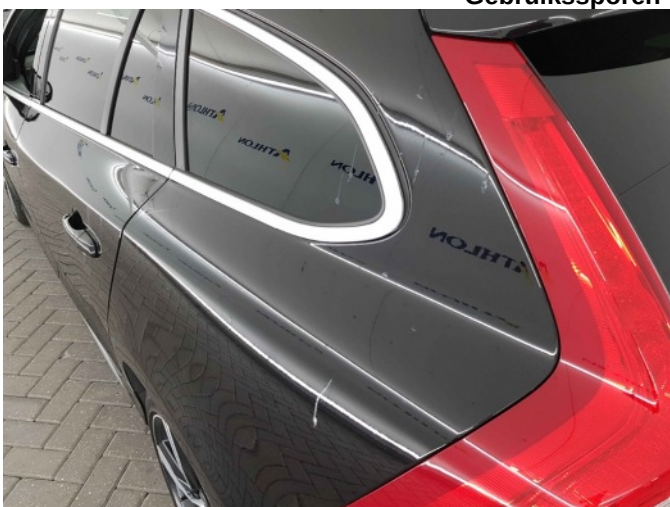
#### 1.) Diverse | Gebruikssporen

Vloeistof lekkage : in orde; Instrumentenpaneel: in orde; Remssysteem: onderzocht Limited; Koppeling: in orde; Motor: in orde; Veersysteem: in orde; Stuurinrichting: in orde; Transmissie: in orde; Conditie interieur: 2 - Toestand goed;

**Gebruikssporen**
