Rapport nummer: 0000000975462-NL170
Inspectie plaats: ALMERE
Bezichtigingdatum: 21.11.2022
Vlag : RT-219-S

Skoda Octavia Combi;Hatchback;Petrol;Automatic;Grey

VIN:	TMBJP9NE2J0255095	Kilometerstand afgelezen:	145150 km
Eerste registratie / Bouwjaar:	12.04.2018 / 0	Bezichtigingdatum / -plaats:	21.11.2022 ALMERE
Voertuig type:	Personenauto	Voertuig type:	Stationwagen
HSN/TSN:	null//null	Auto rookvrij:	ja
Conditie exterieur:	3 - Toestand bevredigend	Conditie interieur:	2 - Toestand goed

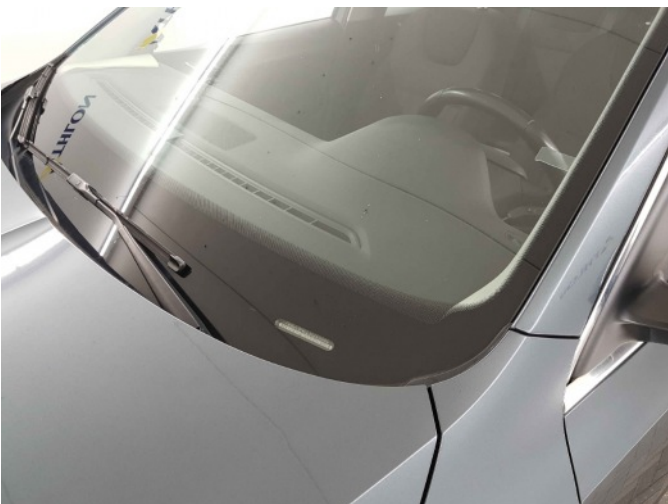
1. Diverse

Gebruikssporen

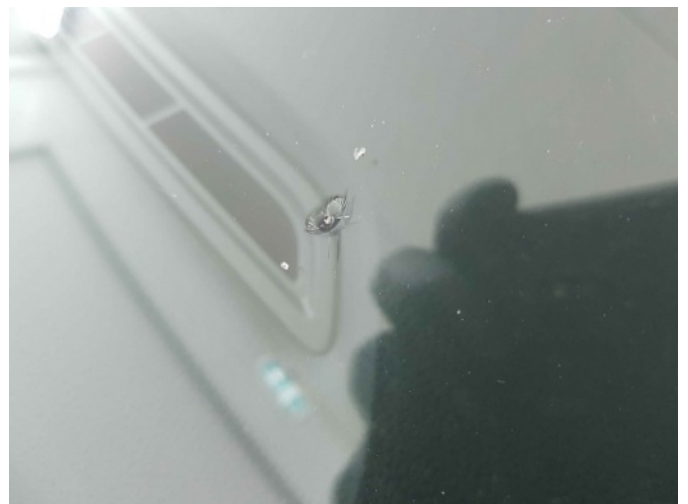
1. Diverse

Gebruikssporen

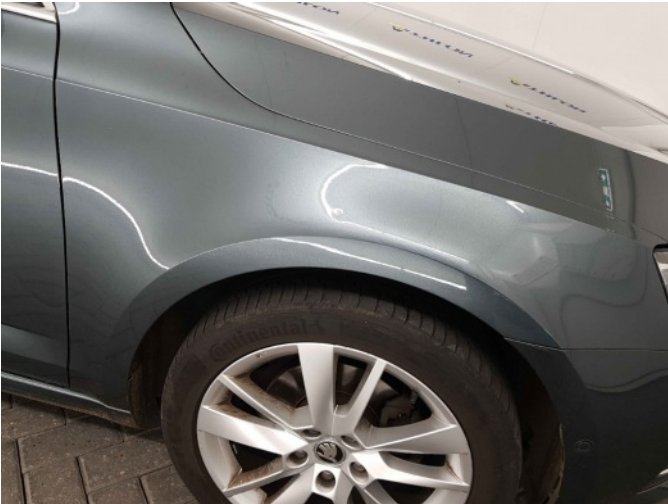
1. Diverse

Gebruikssporen

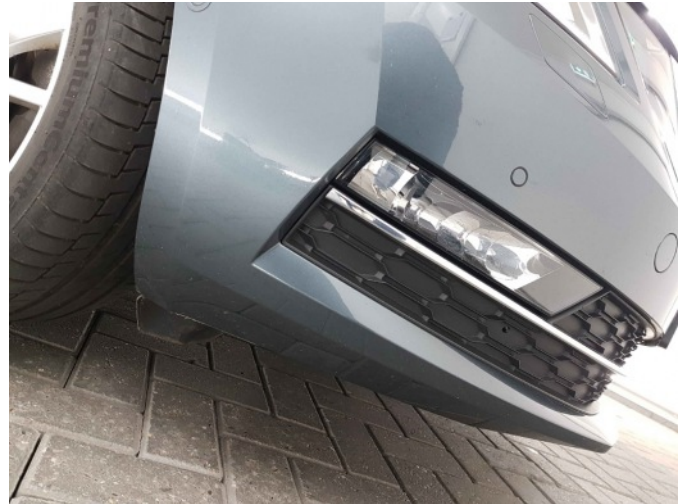
1. Diverse

Gebruikssporen

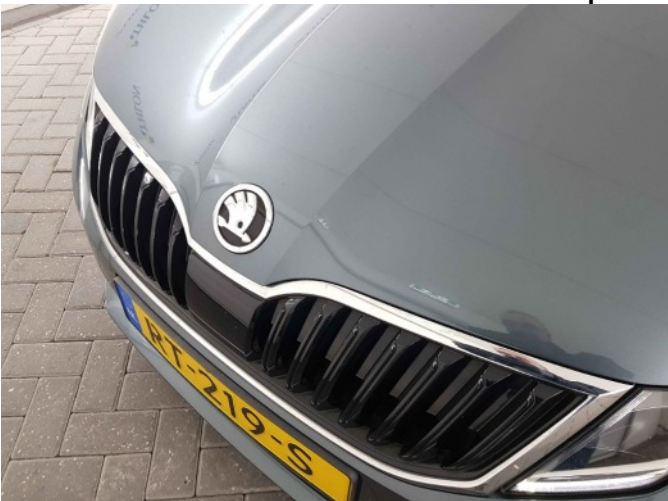
1. Diverse

Gebruikssporen
