Rapport nummer: 0000000976024-NL170  
 Inspectie plaats: ALMERE  
 Bezichtigingdatum: 21.11.2022  
 Vlag : TP-845-X

##### BMW 5 Serie Sedan;Sedan;Diesel;Automatic;Black

| VIN: | <b>WBAJF31060WW04195</b> | Kilometerstand afgelezen: | <b>137621 km</b> |

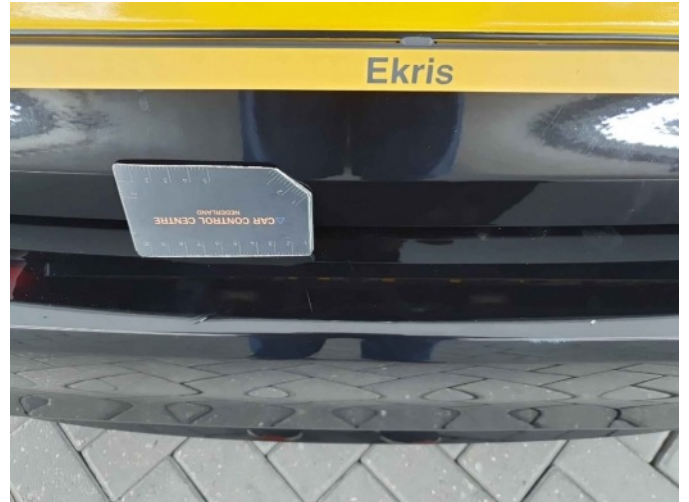
1. diverse

**Gebruikssporen**

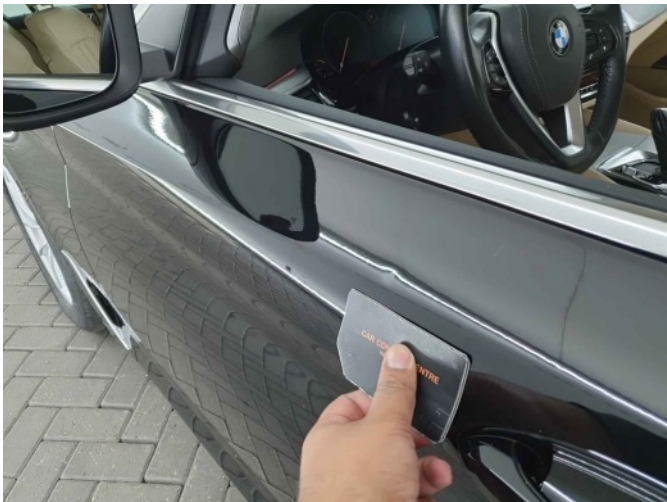
1. diverse

**Gebruikssporen**

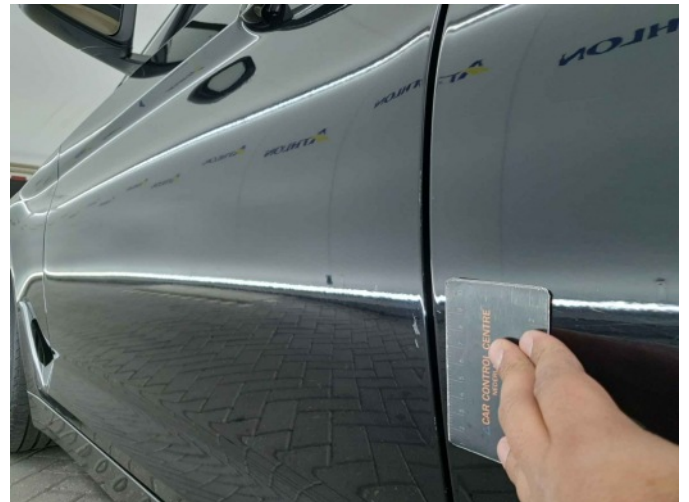
1. diverse

**Gebruikssporen**

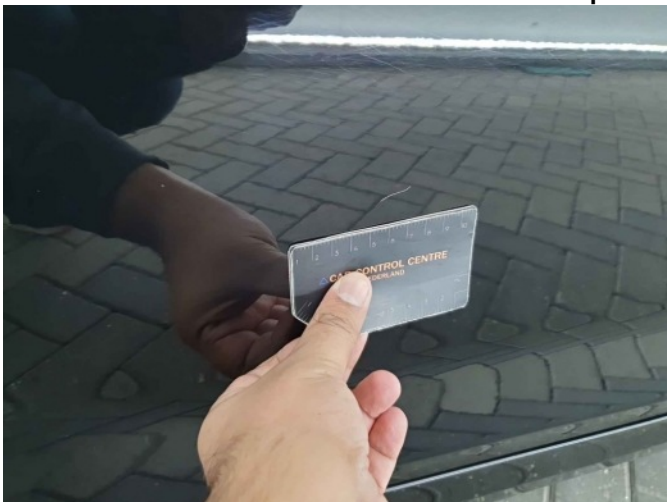
1. diverse

**Gebruikssporen**

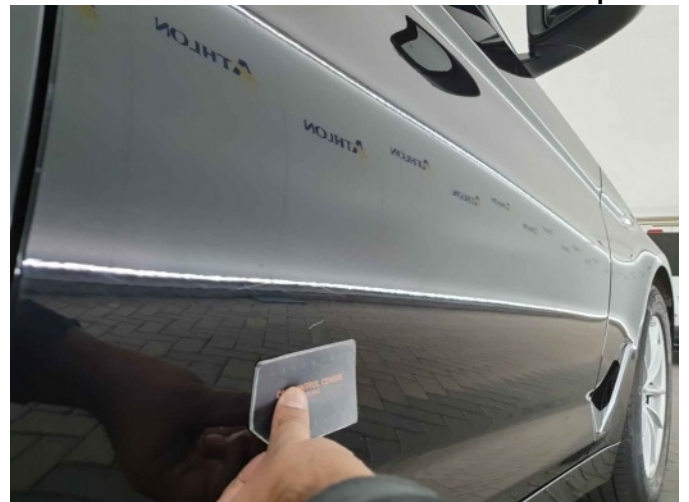
1. diverse

**Gebruikssporen**
