**Rapport nummer:** 0000000956332-NL170  
**Inspectie plaats:** ALMERE  
**Bezichtigingdatum:** 02.09.2022  
**Vlag :** ZK-899-V

##### Citroen C3 AIRCROSS;Terreinwagen;Petrol;Manual;

| VIN: | <b>VF72RHNPMK4375685</b> | Kilometerstand afgelezen: | <b>84631 km</b> |

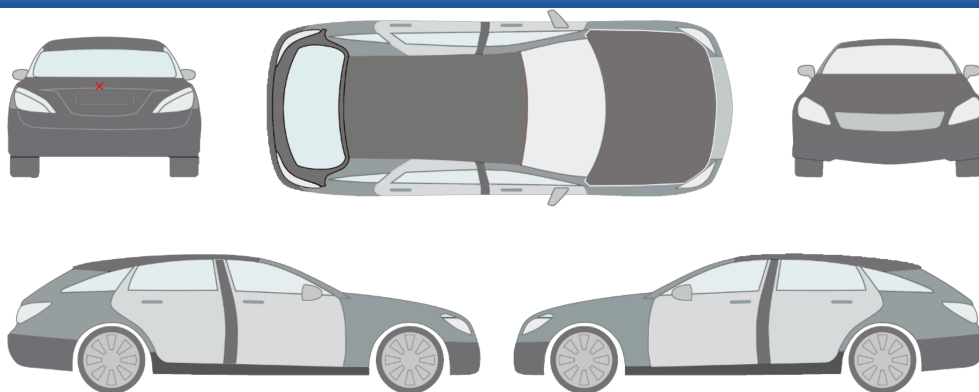
##### 1.) Achterklep | Deuk/Deuken

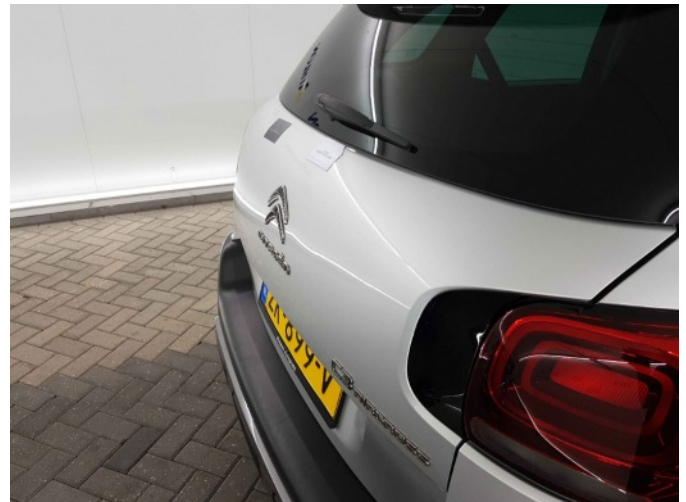
1. Achterklep

Deuk/Deuken

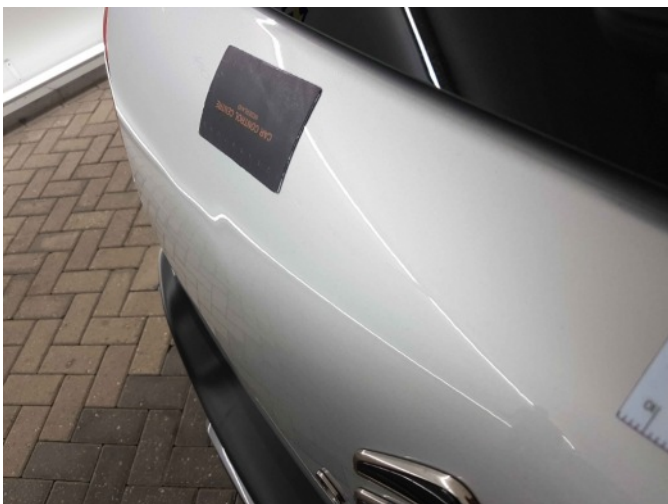
1. Achterklep

Deuk/Deuken

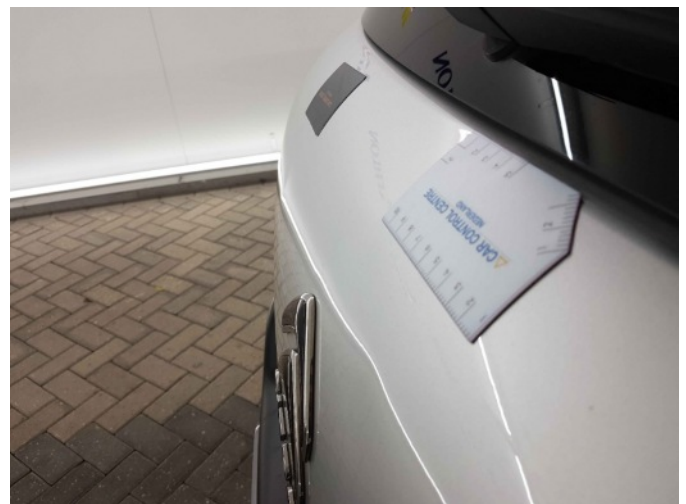
1. Achterklep

Deuk/Deuken

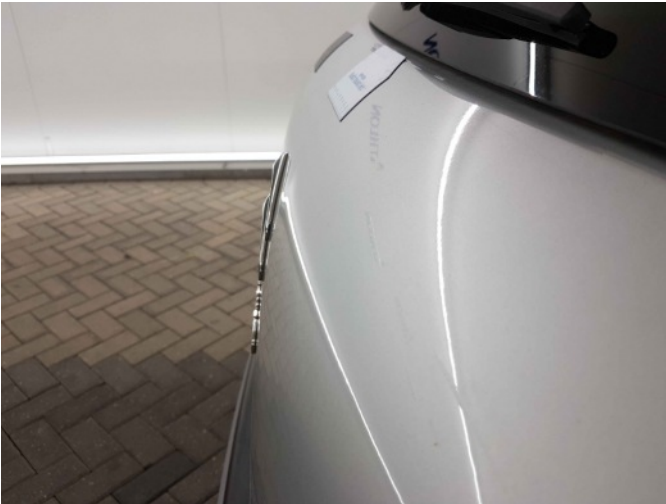
1. Achterklep

**Deuk/Deuken**
