Rapport nummer: 0000000954112-NL170
Inspectie plaats: ALMERE
Bezichtigingdatum: 25.08.2022
Vlag : ZD-203-P

Mercedes B-Klasse;Multi Purpose Vehicle (M.P.V.);Petrol;Automatic;

VIN:	WDD2470841J022702	Kilometerstand afgelezen:	64986 km
Eerste registratie / Bouwjaar:	30.04.2019 / 0	Bezichtigingdatum / -plaats:	25.08.2022 ALMERE
Voertuig type:	Personenauto	Voertuig type:	Hatchback
HSN/TSN:	null//null	Auto rookvrij:	ja
Conditie exterieur:	3 - Toestand bevredigend	Conditie interieur:	2 - Toestand goed

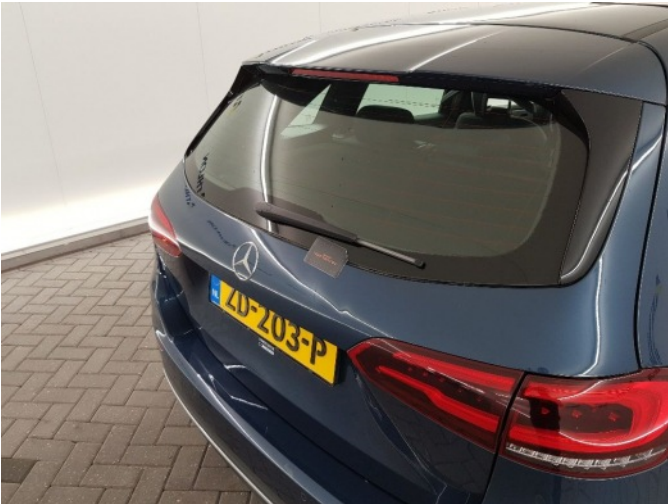
1. Achterklep

Deuk/Deuken

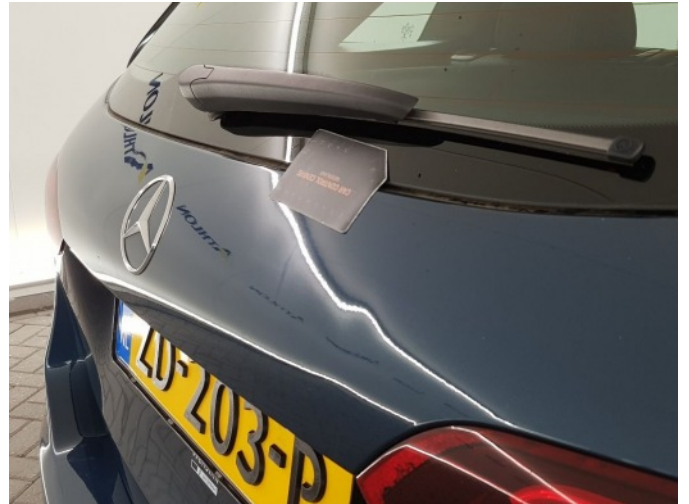
1. Achterklep

Deuk/Deuken

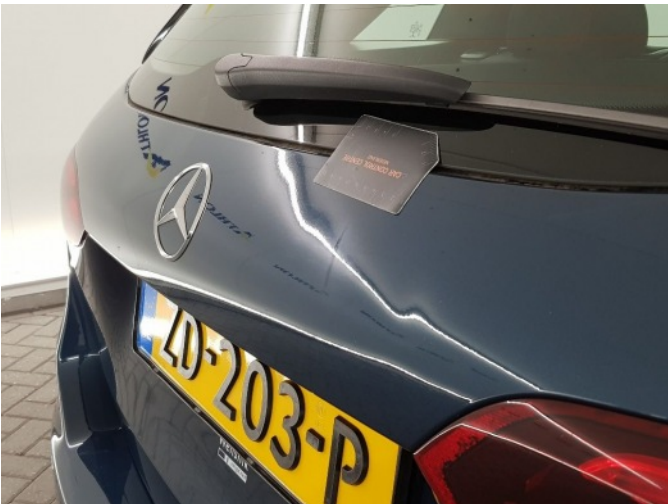
1. Achterklep

Deuk/Deuken

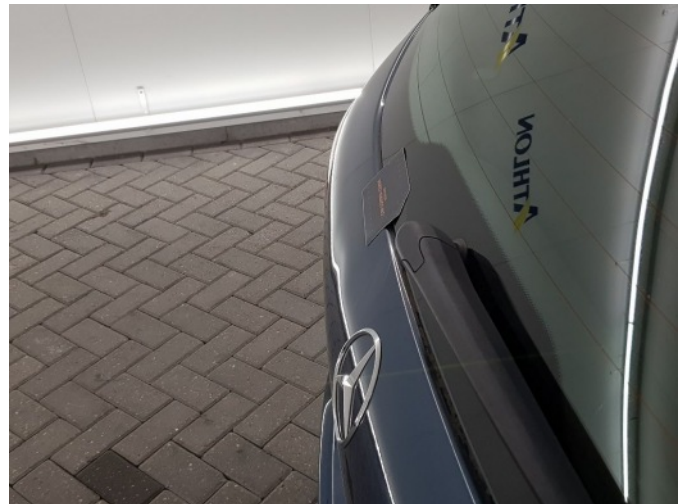
1. Achterklep

Deuk/Deuken

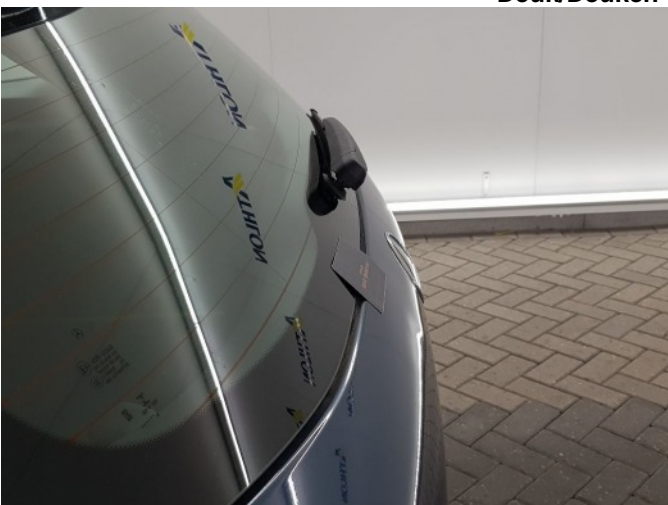
1. Achterklep

Deuk/Deuken

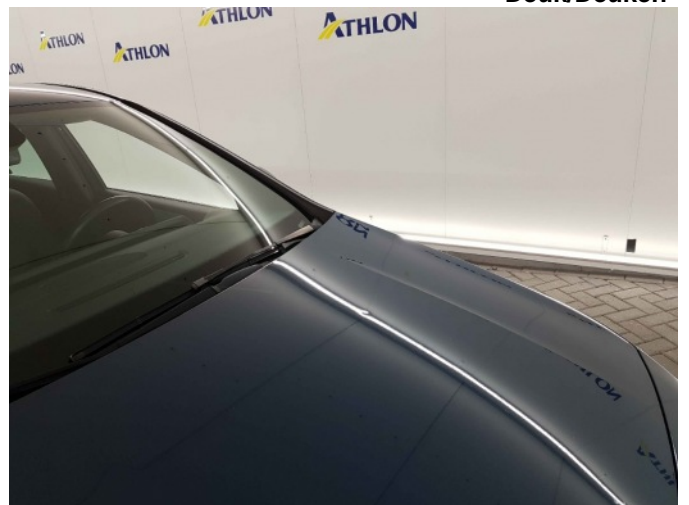
2. Diverse

Gebruikssporen

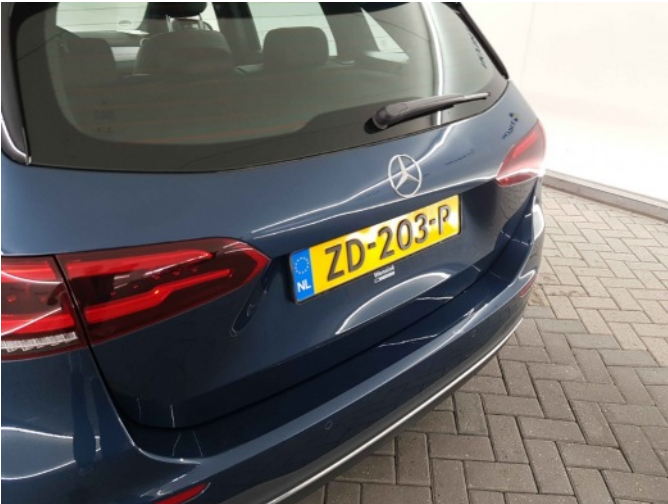
2. Diverse

Gebruikssporen

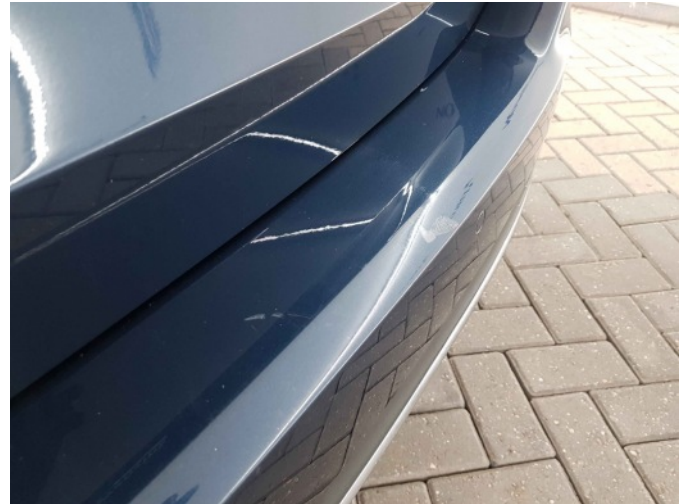
2. Diverse

Gebruikssporen
