**Rapport nummer:** 0000000967325-NL170  
**Inspectie plaats:** ALMERE  
**Bezichtigingdatum:** 13.10.2022  
**Vlag :** XV-460-Z

##### Mercedes CLA;Sedan;Petrol;Automatic;

#### Raming van de schade

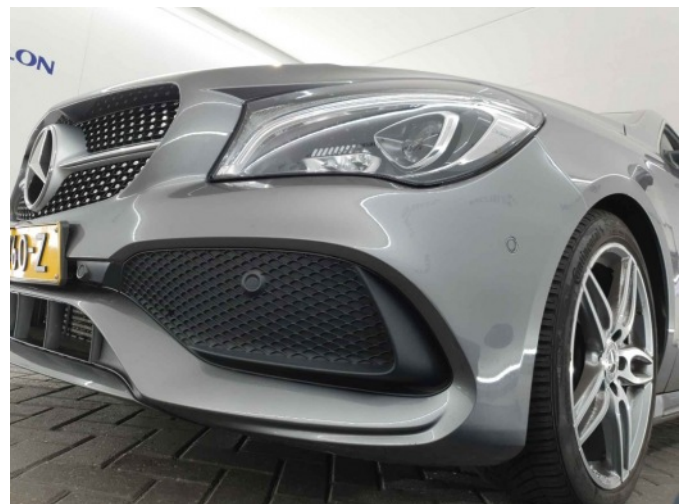
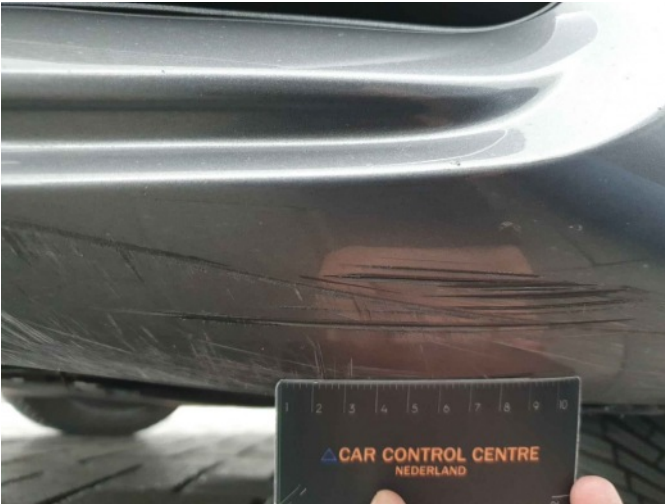
1. Voorbumper

- 1.) Voorbumper | Schaafplek
- 2.) Voorbumper | Schaafplek
- 3.) Voorbumper | Breuk / barst / scheur
- 4.) Velg voor - rechts | Beschadigd
- 5.) diverse | Gebruikssporen

Schaafplek

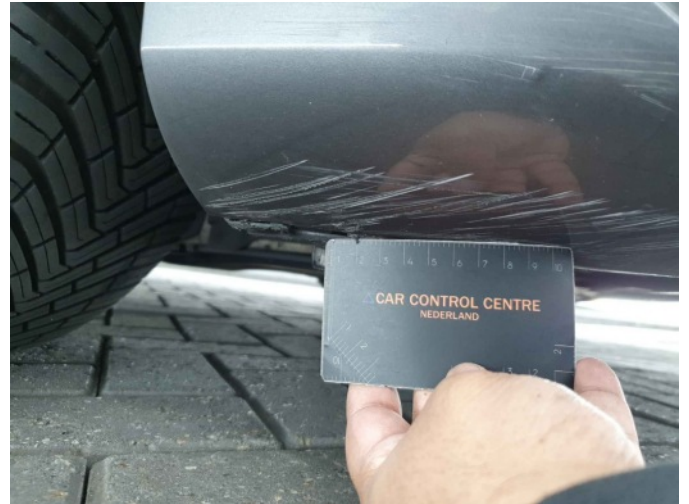
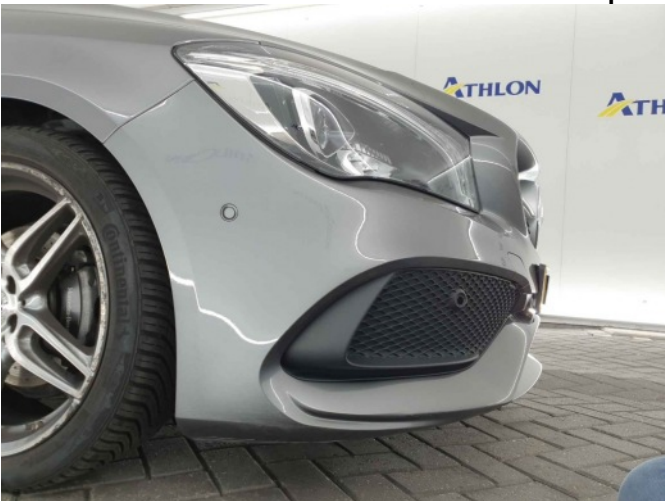
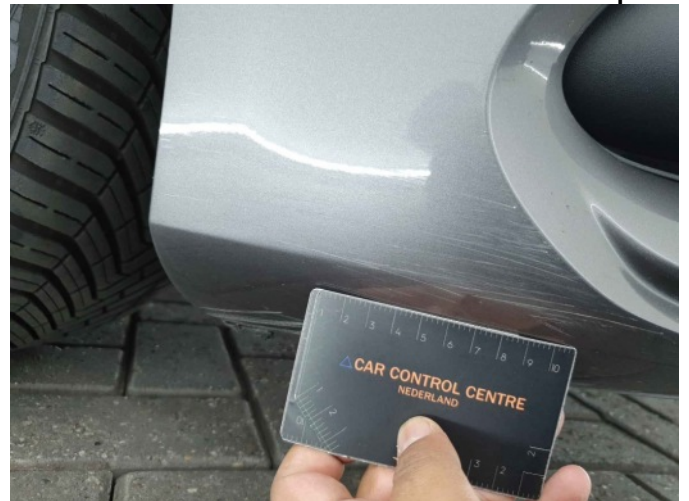
2. Voorbumper

**Schaafplek**

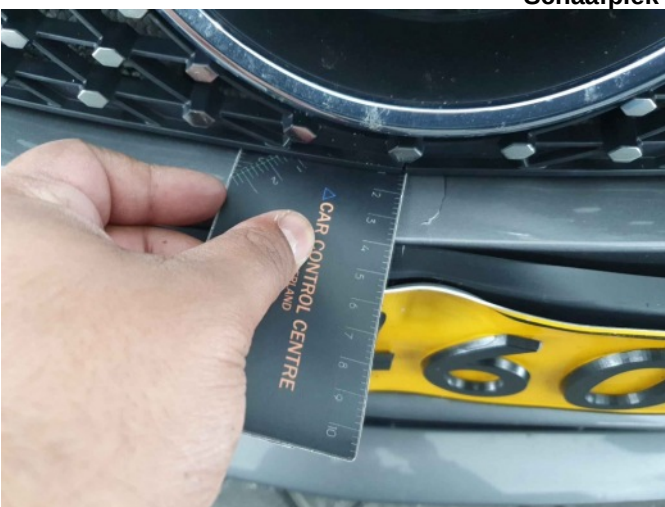
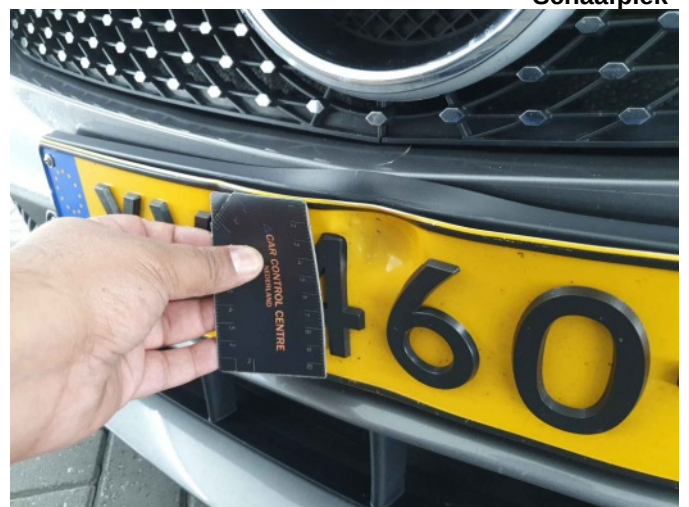
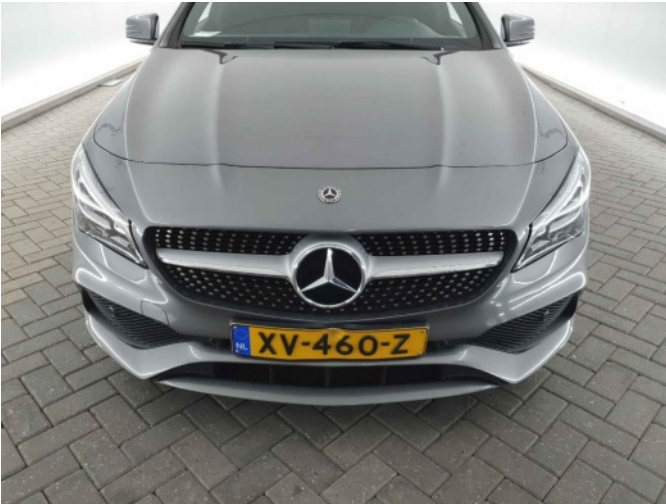
3. Voorbumper

**Breuk / barst / scheur**

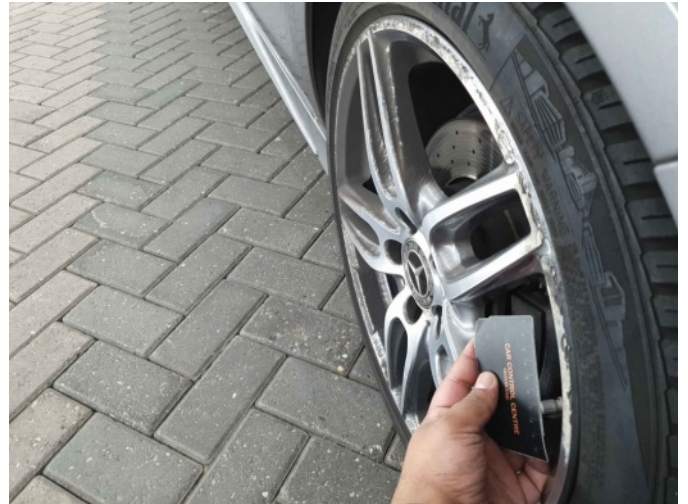
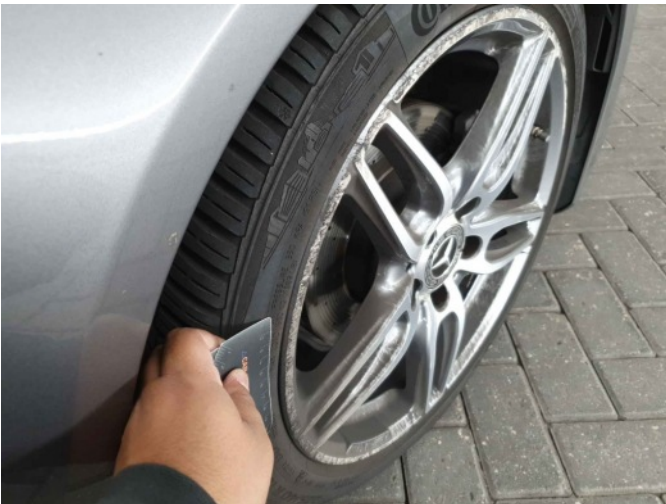
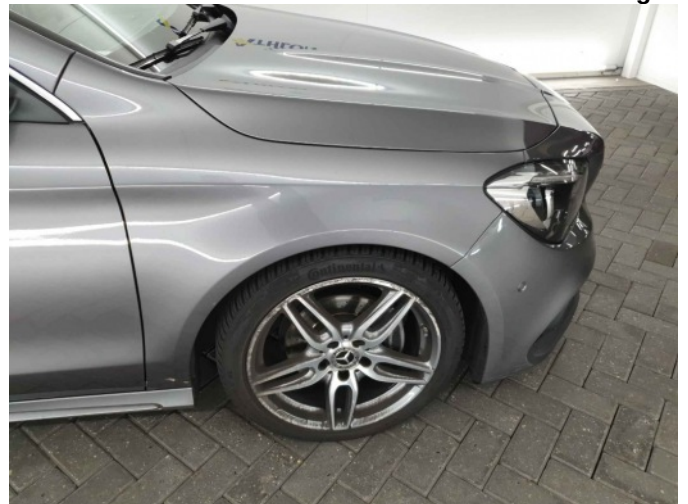
4. Velg voor - rechts

**Beschadigd**

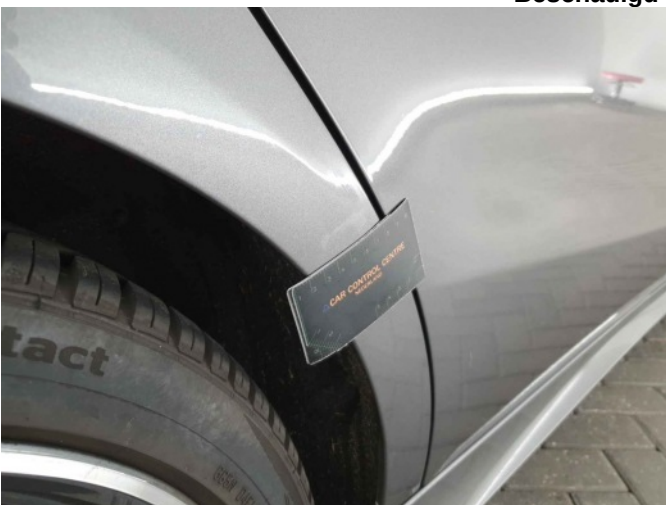
5. diverse

**Gebruikssporen**
