**Rapport nummer:** 0000000977462-NL170  
**Inspectie plaats:** ALMERE  
**Bezichtigingdatum:** 22.11.2022  
**Vlag :** ZK-971-J

#### Renault MÃ©gane;Hatchback;Petrol;Automatic;Blue

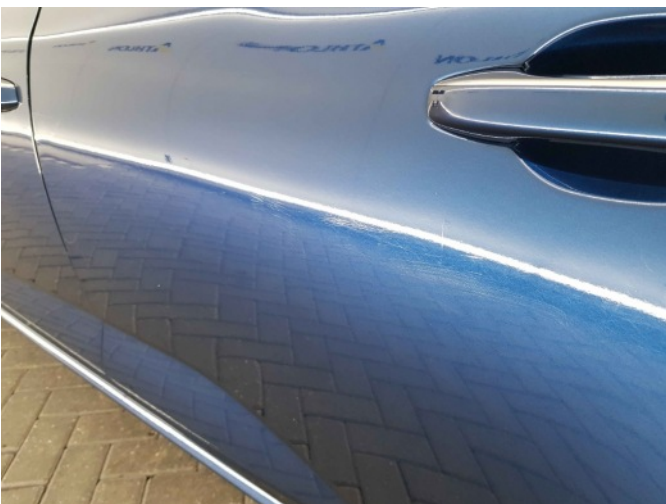
1. Diverse

#### 1.) Diverse | Gebruikssporen

Vloeistof lekkage : in orde; Instrumentenpaneel: in orde; Remssysteem: in orde; Koppeling: in orde; Motor: in orde;  
 Veersysteem: in orde; Stuurinrichting: in orde; Transmissie: in orde; Conditie interieur: 2 - Toestand goed;

Gebruikssporen

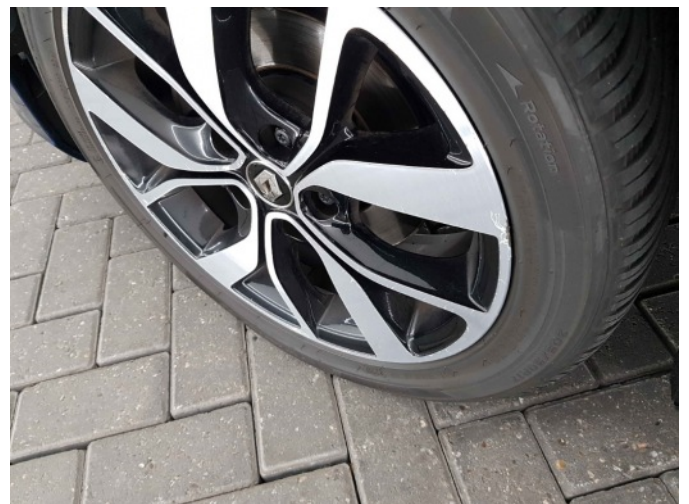
1. Diverse

Gebruikssporen
