**Rapport nummer:** 0000000951975-NL170  
**Inspectie plaats:** ALMERE  
**Bezichtigingdatum:** 19.08.2022  
**Vlag :** ZK-662-S

##### **Mercedes A-Klasse;Hatchback;Petrol;Automatic;Black**

| VIN: | <b>WDD1770441V038261</b> | Kilometerstand afgelezen: | <b>75527 km</b> |

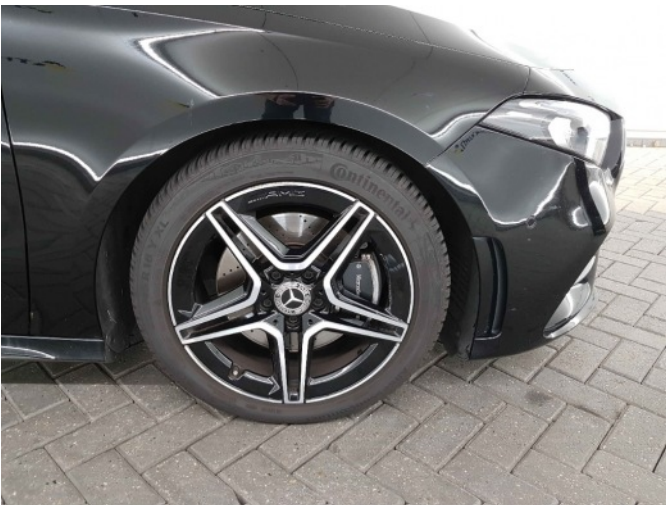
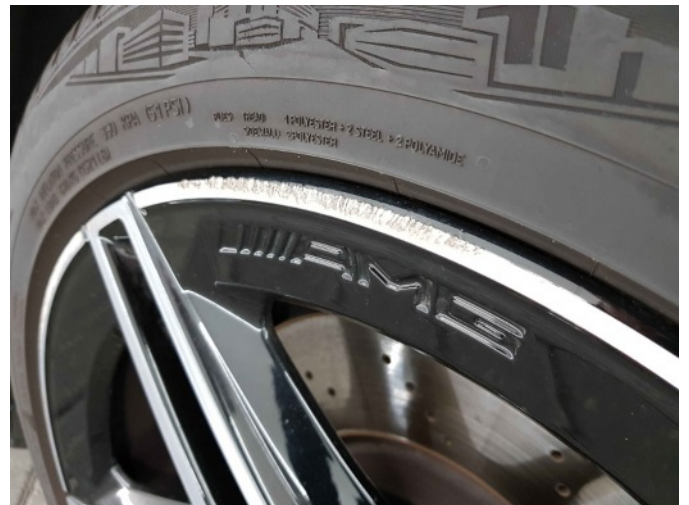
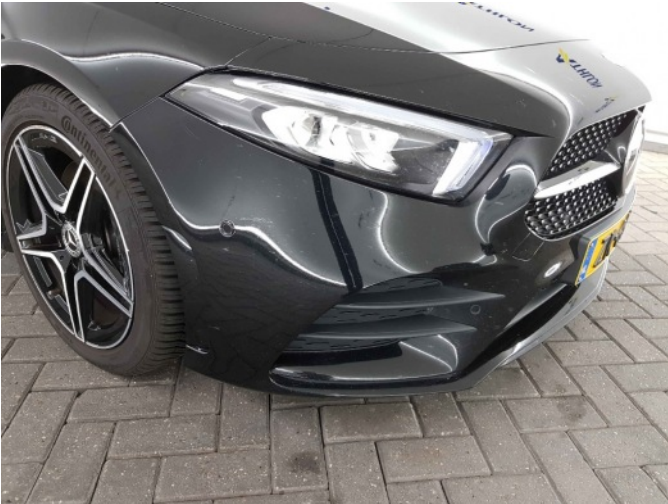
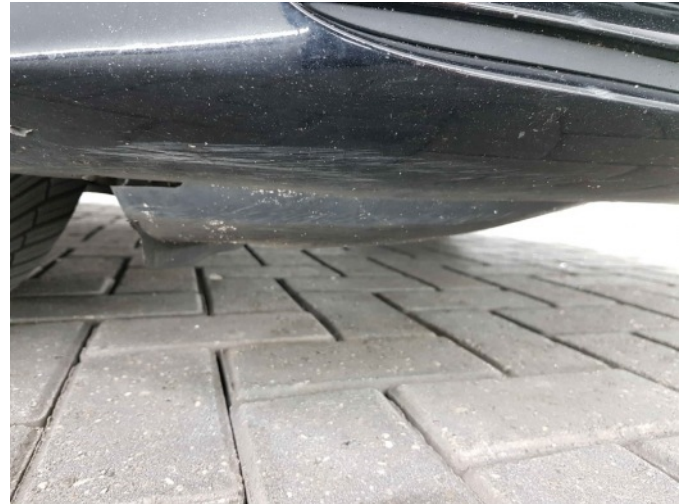
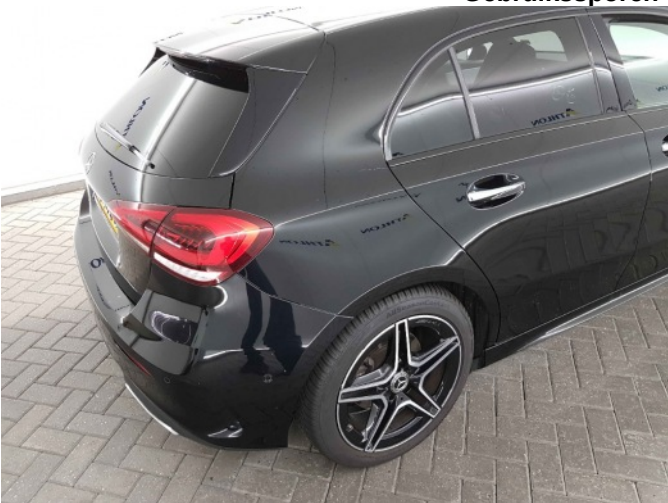
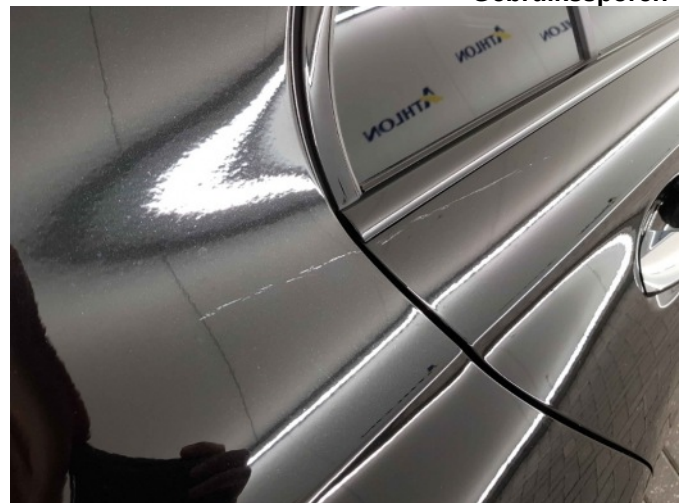
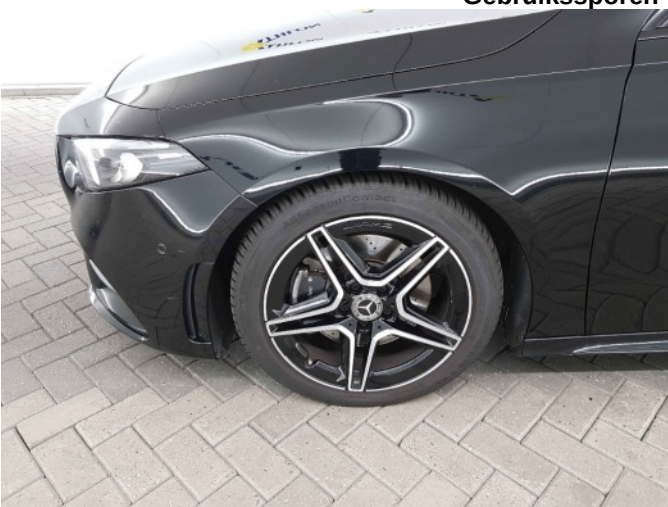
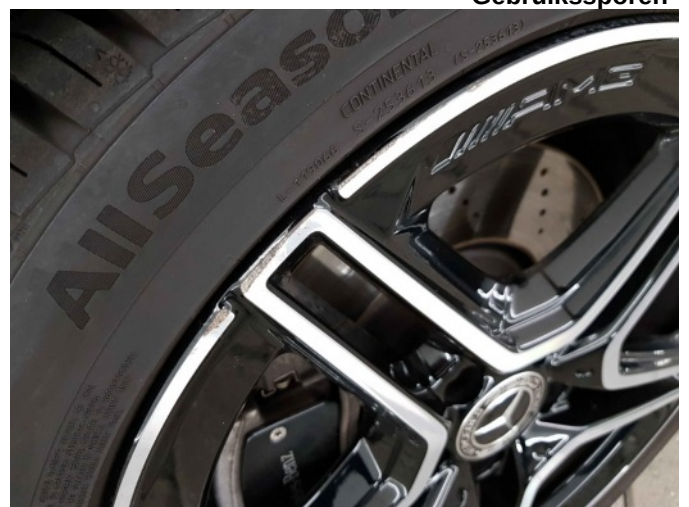
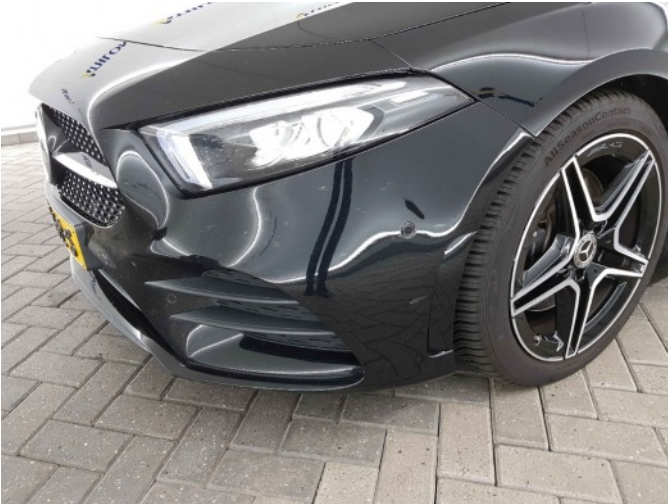
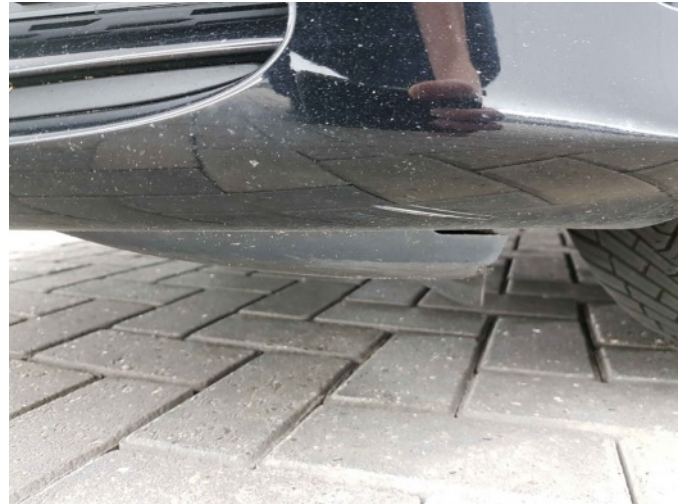
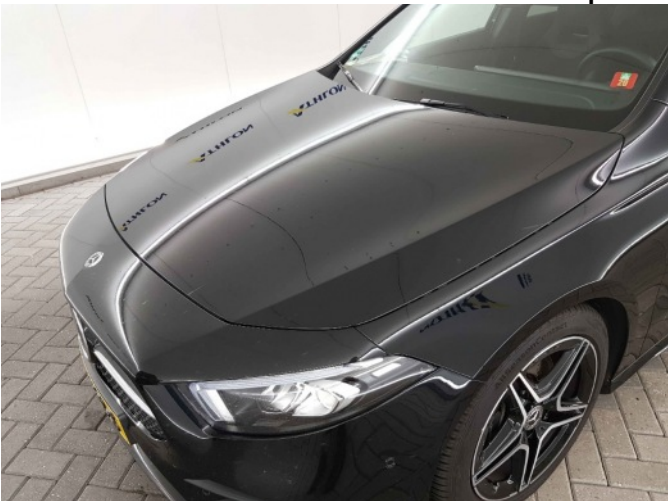
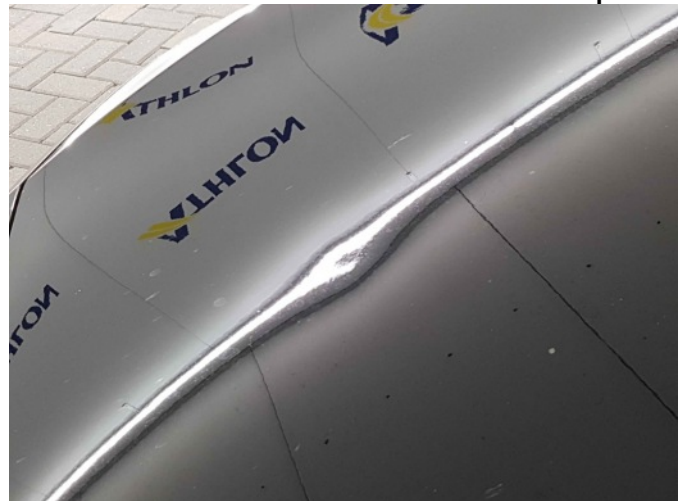
#### 1.) Diverse | Gebruikssporen

Gebruikssporen

**Gebruikssporen**
