Rapport nummer: 0000000976999-NL170
Inspectie plaats: Almere
Bezichtigingdatum: 21.11.2022
Vlag : XV-562-R

Citroen C1;Hatchback;Petrol;Automatic;Off White

VIN:	VF7PSCFB4JR722744	Kilometerstand afgelezen:	125333 km
Eerste registratie / Bouwjaar:	29.03.2019 / 0	Bezichtigingdatum / -plaats:	21.11.2022 Almere
Voertuig type:	Personenauto	Voertuig type:	Hatchback
HSN/TSN:	null//null	Auto rookvrij:	ja
Conditie exterieur:	3 - Toestand bevredigend	Conditie interieur:	3 - Toestand bevredigend

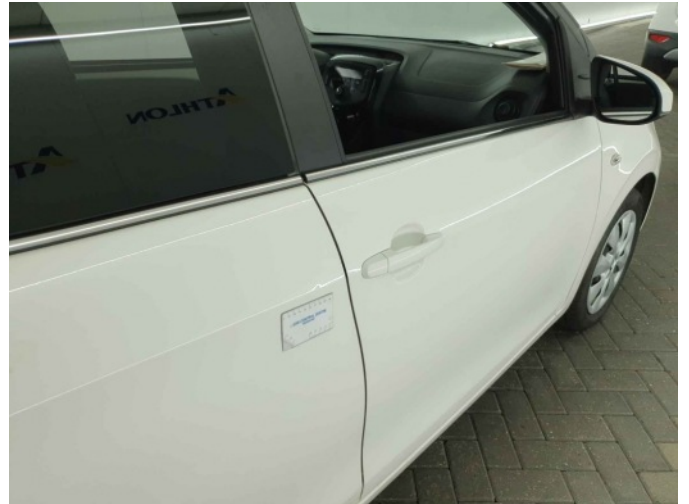
1. diverse

Gebruikssporen

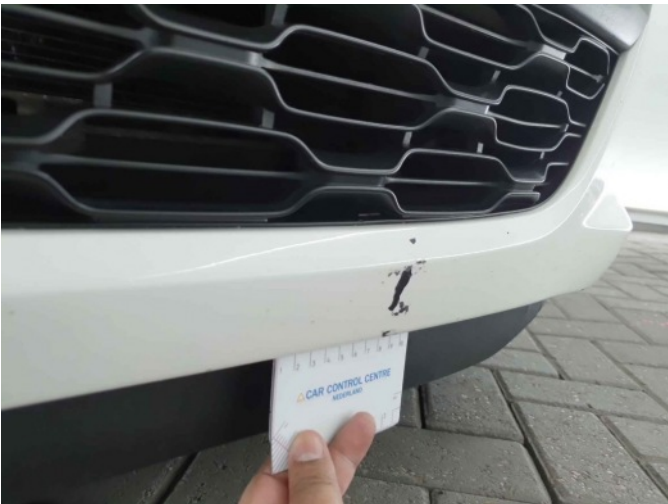
1. diverse

Gebruikssporen

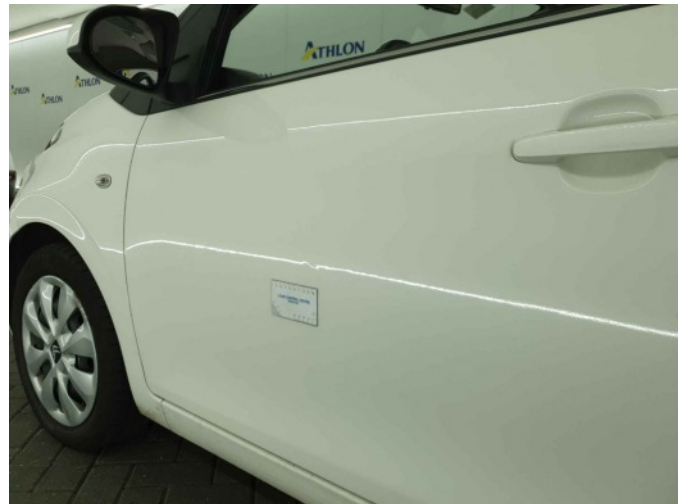
1. diverse

Gebruikssporen

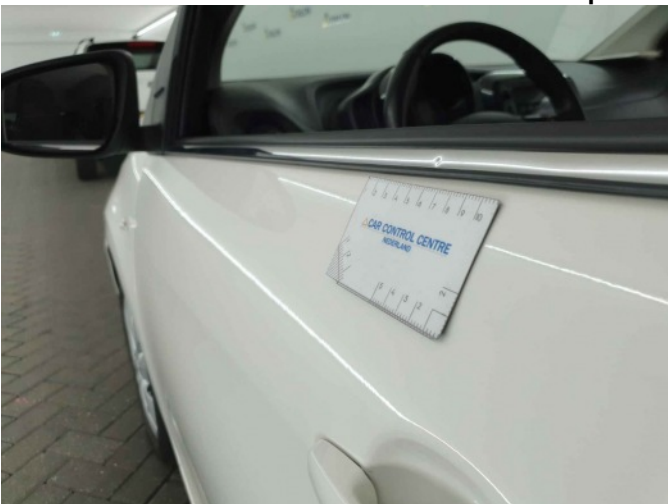
1. diverse

Gebruikssporen

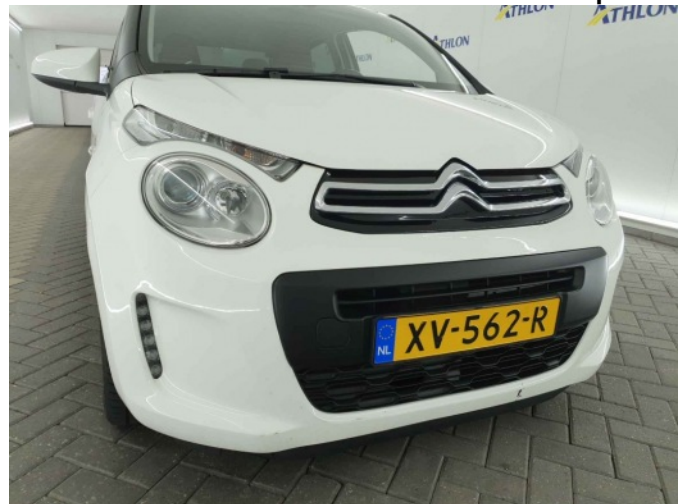
1. diverse

Gebruikssporen

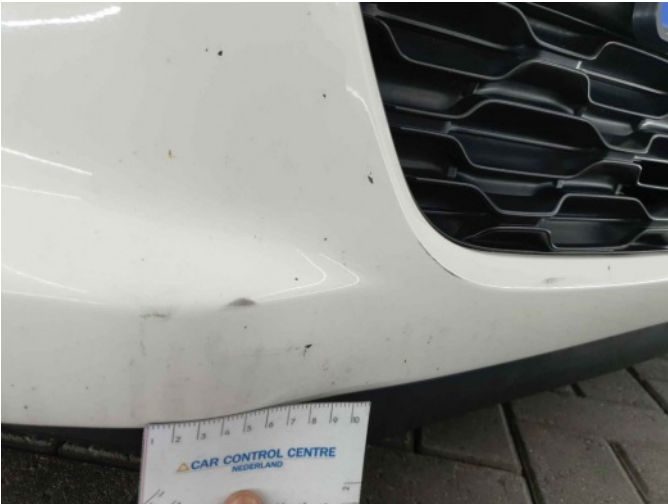
1. diverse

Gebruikssporen

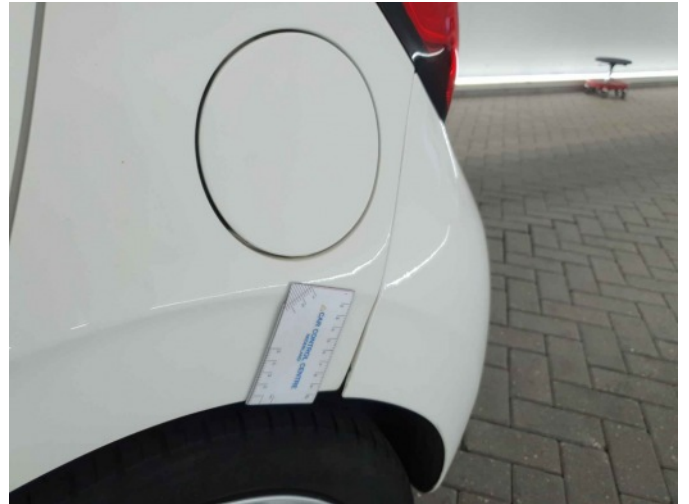
1. diverse

Gebruikssporen

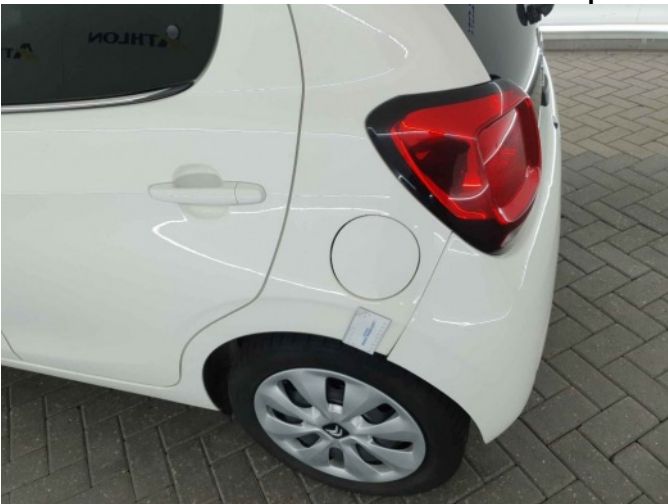
1. diverse

Gebruikssporen

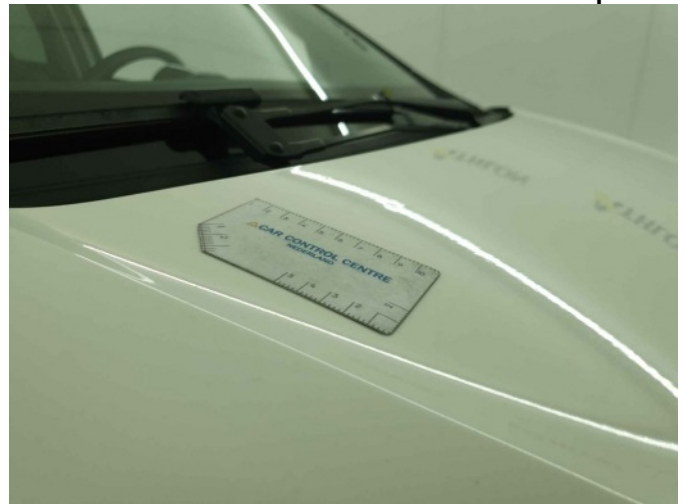
1. diverse

Gebruikssporen

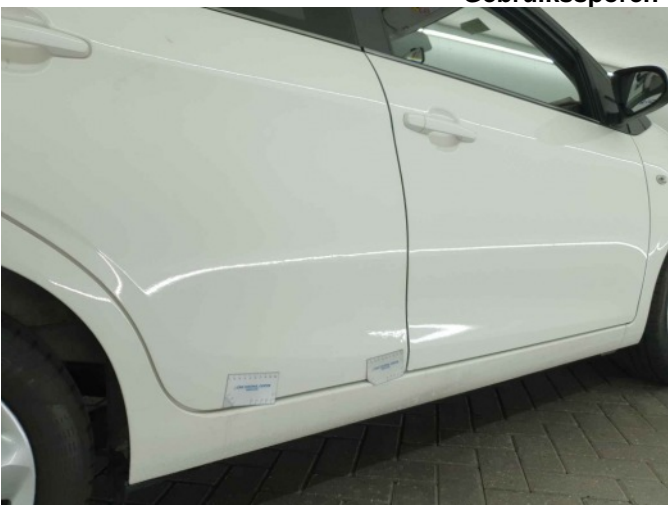
1. diverse

Gebruikssporen

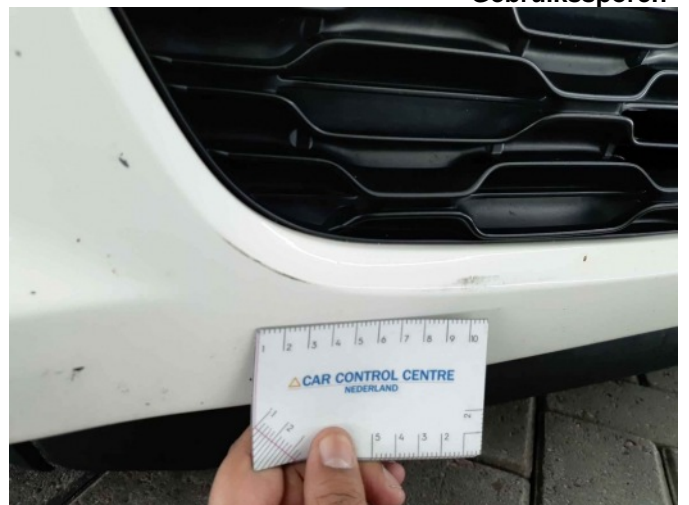
1. diverse

Gebruikssporen

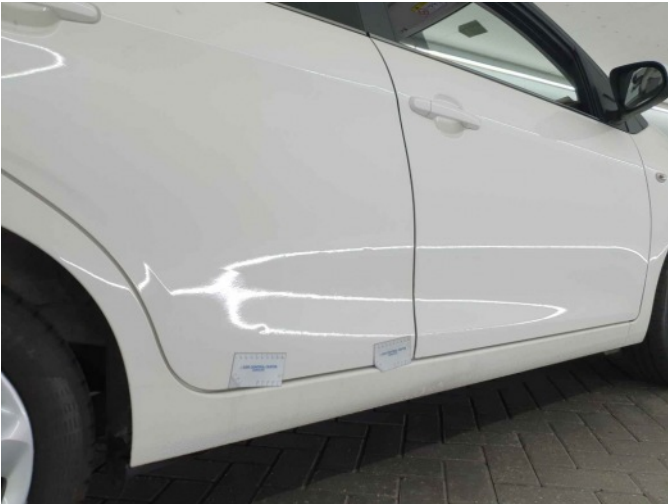
1. diverse

Gebruikssporen

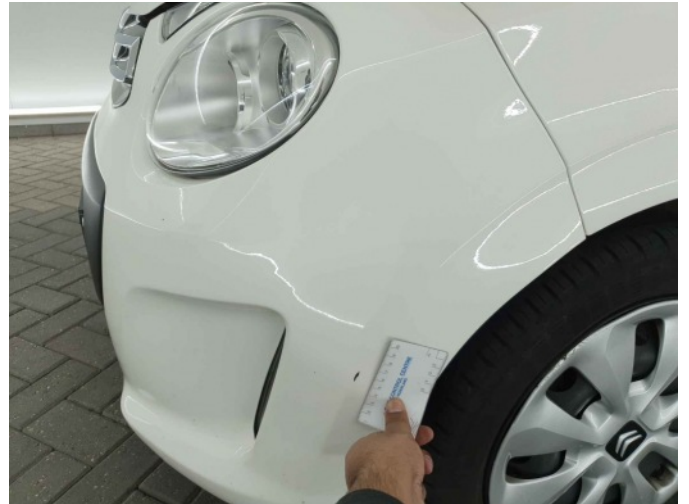
1. diverse

Gebruikssporen

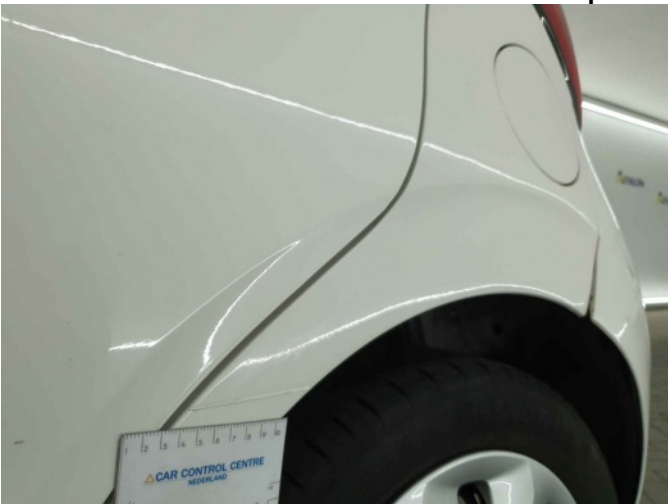
1. diverse

Gebruikssporen

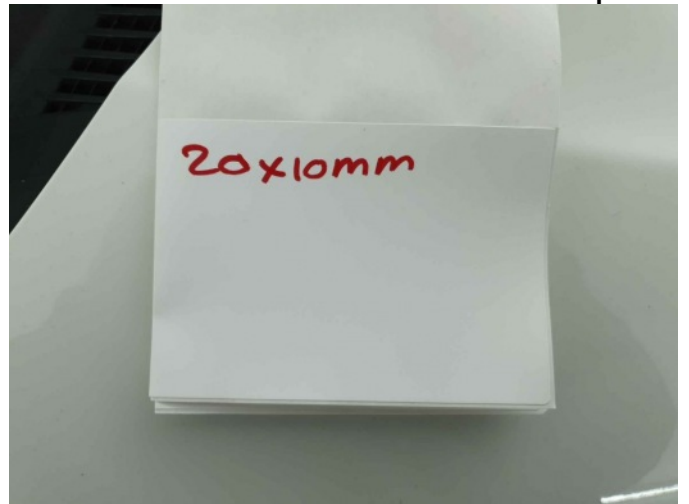
1. diverse

Gebruikssporen

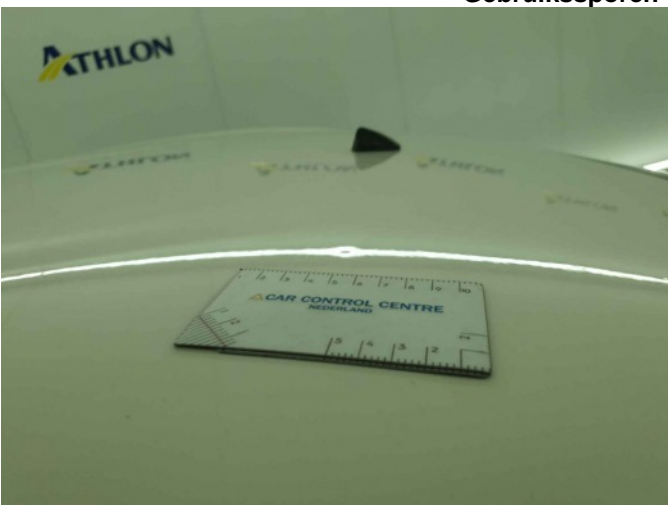
1. diverse

Gebruikssporen

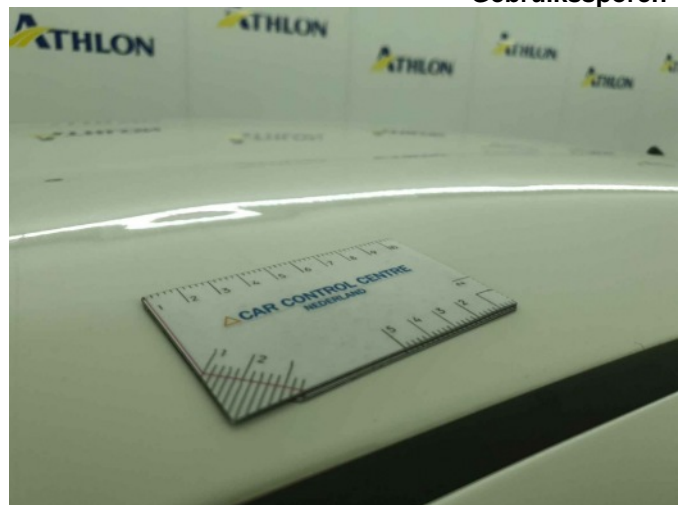
1. diverse

Gebruikssporen

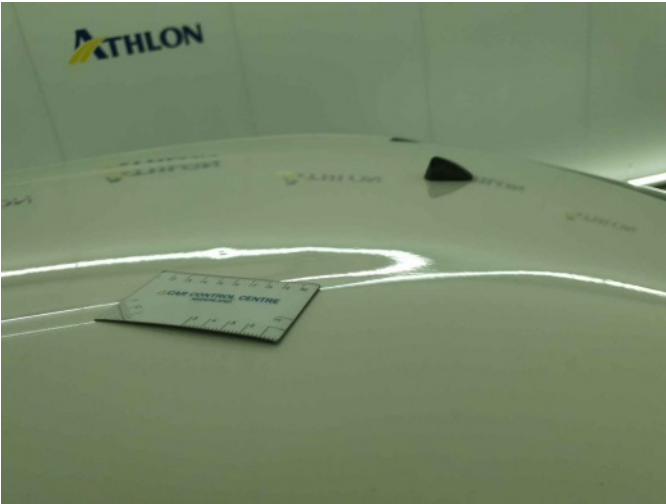
1. diverse

Gebruikssporen
