**Rapport nummer:** 0000000955226-NL170  
**Inspectie plaats:** ALMERE  
**Bezichtigingdatum:** 01.09.2022  
**Vlag :** ZL-942-G

##### Peugeot 2008;Terreinwagen;Petrol;Manual;

| VIN: | <b>VF3CUHNSSKY123016</b> | Kilometerstand afgelezen: | <b>45546 km</b> |

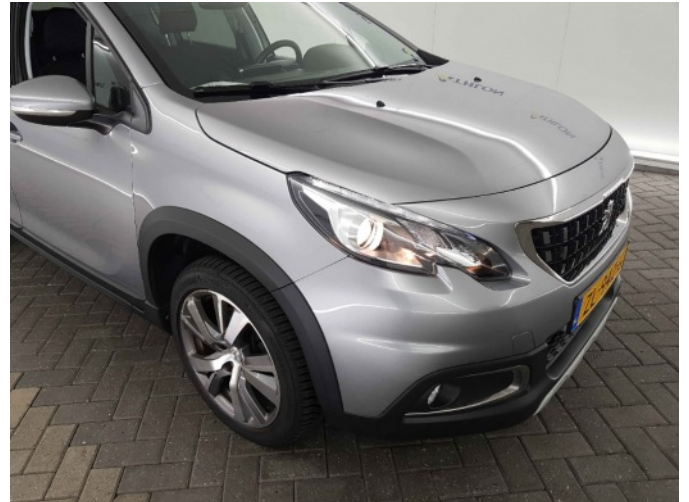
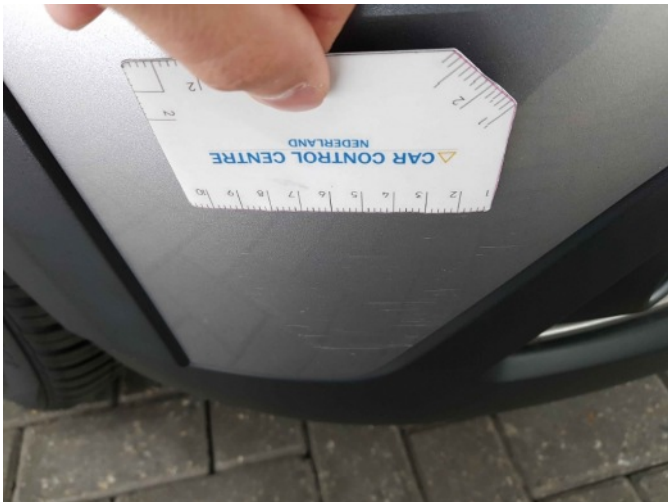
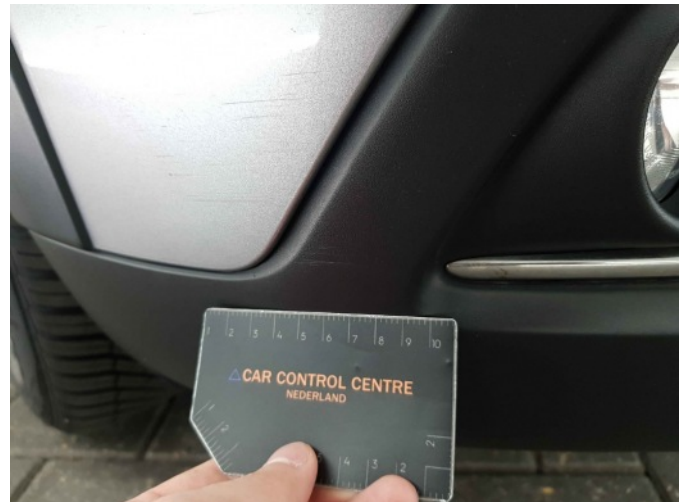
1. Voorbumper

- 1.) Voorbumper | Krassen
- 2.) Diverse | Gebruikssporen

**Krassen**

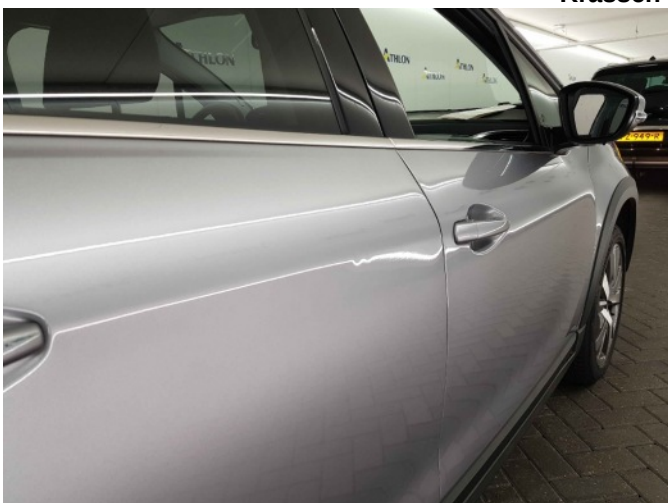
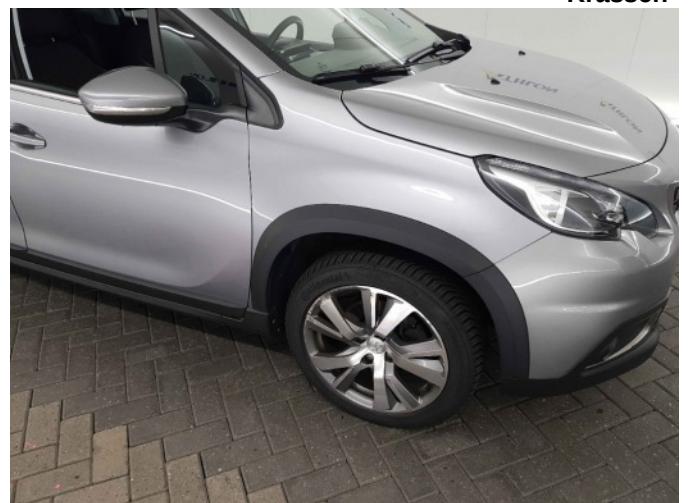
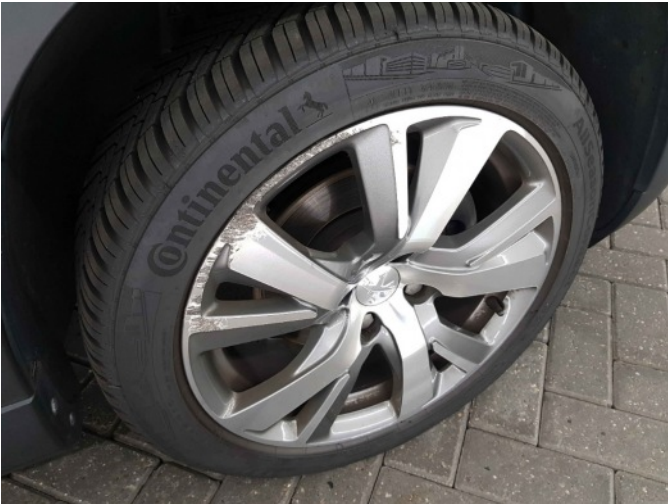
2. Diverse

**Gebruikssporen**
