**Rapport nummer:** 0000000993389-NL170  
**Inspectie plaats:** Almere  
**Bezichtigingdatum:** 18.01.2023  
**Vlag :** G-548-GV

##### Opel Karl;Hatchback;Petrol;Manual;Red

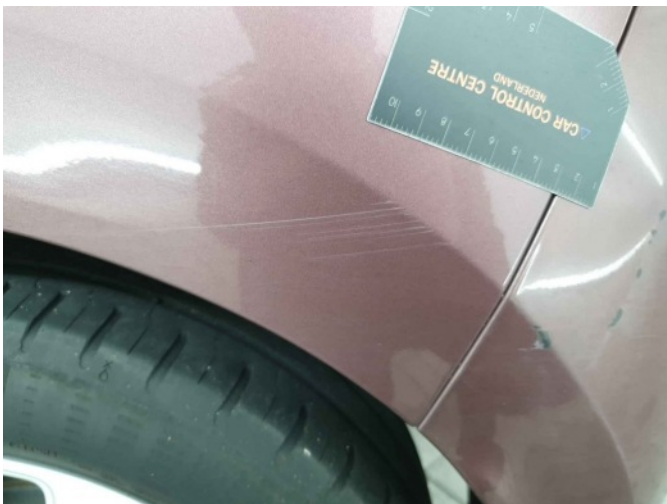
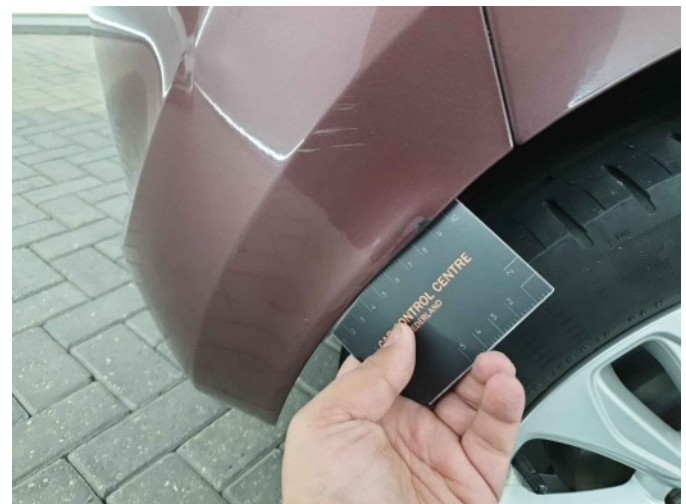
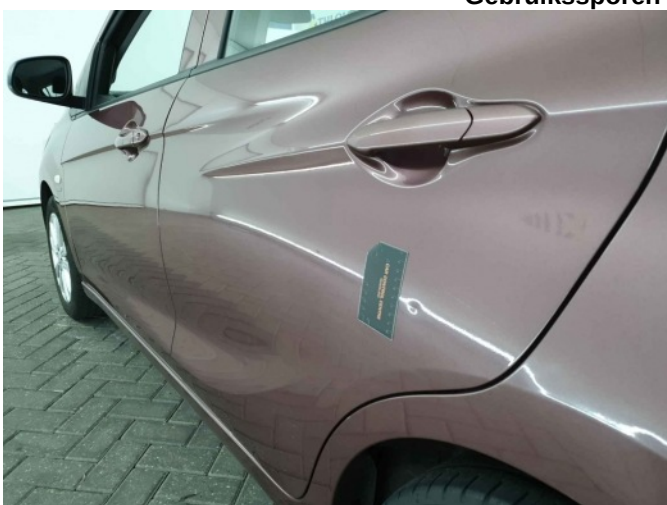
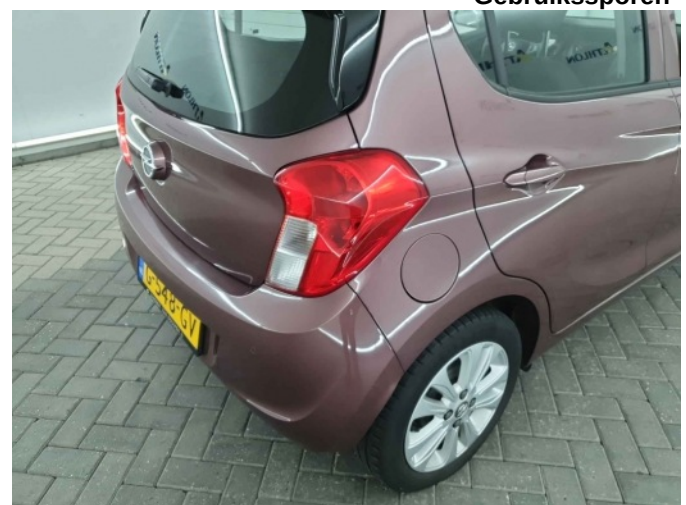
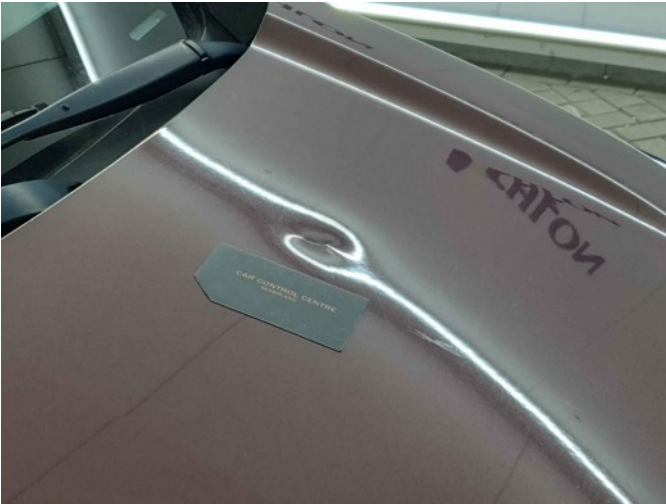
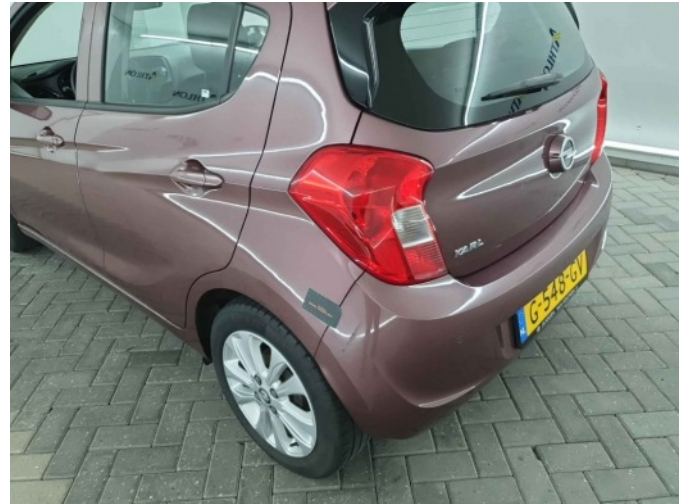
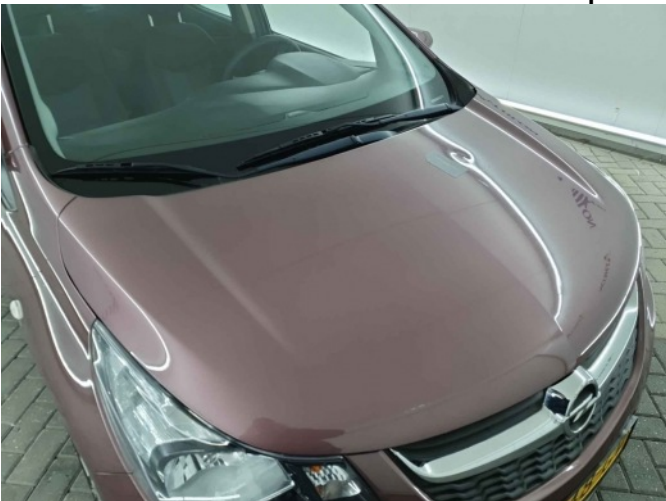
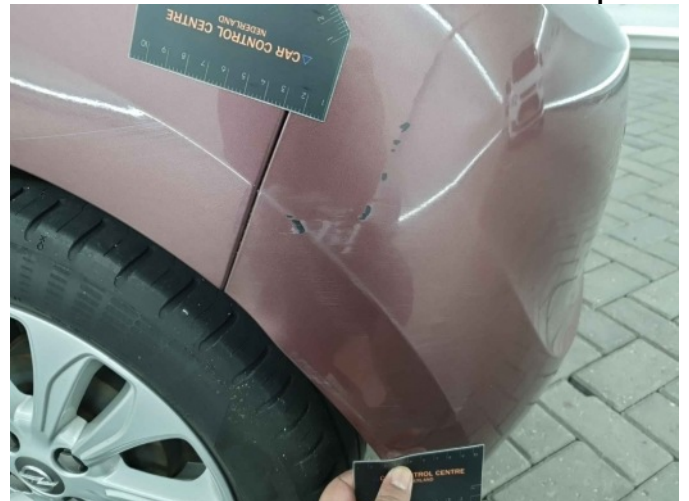
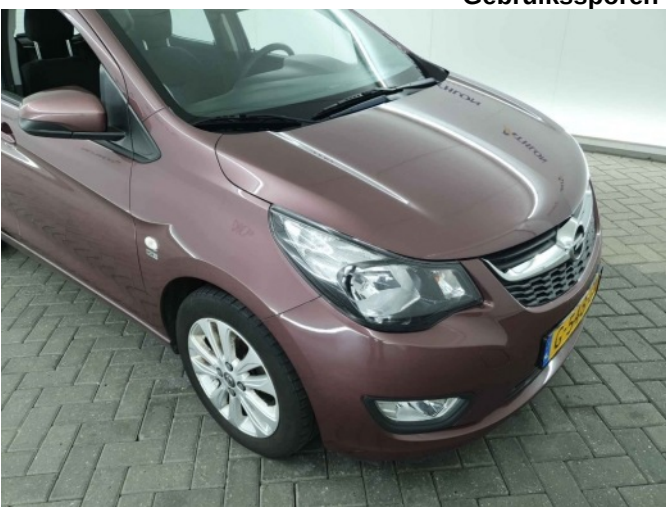
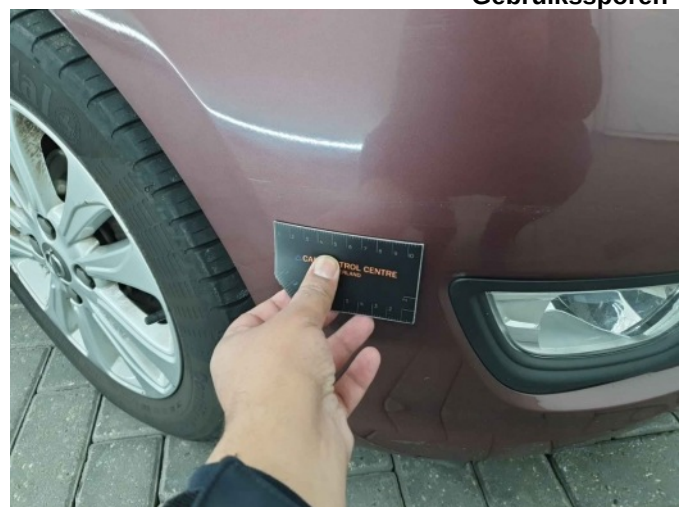
1.) diverse | Gebruikssporen
