**Rapport nummer:** 0000000990962-NL170  
**Inspectie plaats:** ALMERE  
**Bezichtigingdatum:** 06.01.2023  
**Vlag :** G-323-SX

#### Mercedes C-Klasse Estate;Hatchback;Diesel;Automatic;Grey

VIN:	<b>W1K2052011F989064</b>	Kilometerstand afgelezen:	<b>66289 km</b>
Eerste registratie / Bouwjaar:	<b>29.11.2019 / 0</b>	Bezichtigingdatum / -plaats:	<b>06.01.2023 ALMERE</b>
Voertuig type:	<b>Personenauto</b>	Voertuig type:	<b>Stationwagen</b>
HSN/TSN:	<b>null//null</b>	Auto rookvrij:	<b>ja</b>
Conditie exterieur:	<b>3 - Toestand bevredigend</b>	Conditie interieur:	<b>2 - Toestand goed</b>

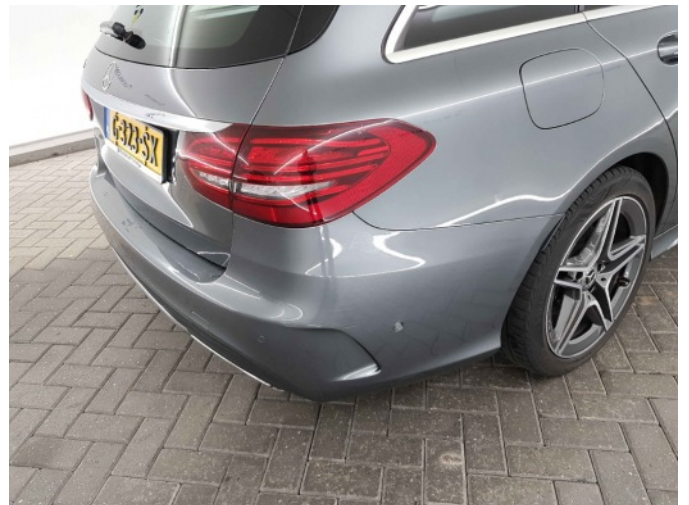
1. Diverse

Gebruikssporen

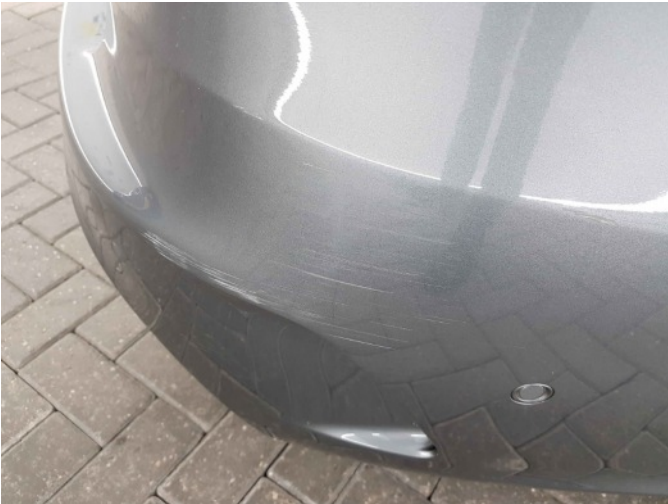
1. Diverse

**Gebruikssporen**

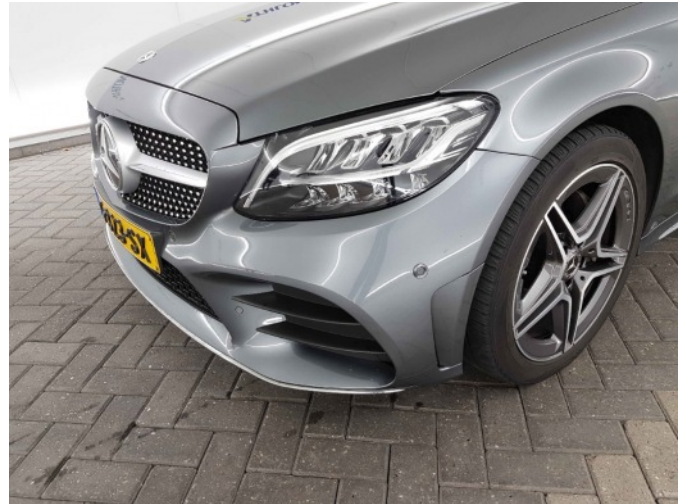
1. Diverse

**Gebruikssporen**

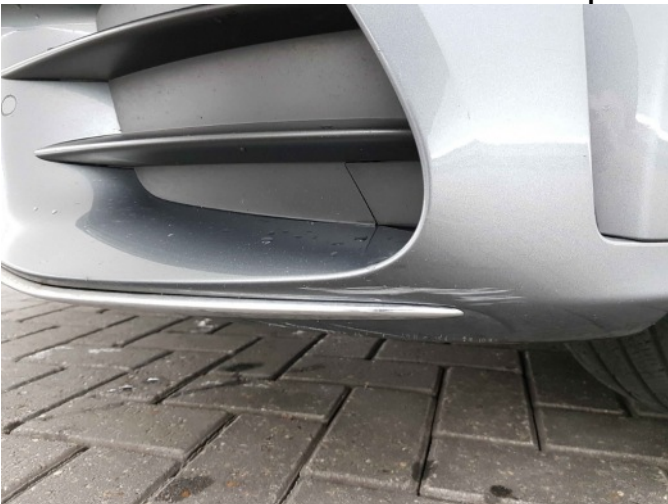
1. Diverse

**Gebruikssporen**
