Rapport nummer: 0000000991511-NL170
Inspectie plaats: ALMERE
Bezichtigingdatum: 06.01.2023
Vlag : G-453-JL

Renault Kadjar;Hatchback;Petrol;Automatic;

VIN:	VF1RFE00163948254	Kilometerstand afgelezen:	60587 km
Eerste registratie / Bouwjaar:	08.10.2019 / 0	Bezichtigingdatum / -plaats:	06.01.2023 ALMERE
Voertuig type:	SUV	Voertuig type:	Hatchback
HSN/TSN:	null//null	Auto rookvrij:	ja
Conditie exterieur:	4 - Toestand matig	Conditie interieur:	3 - Toestand bevredigend

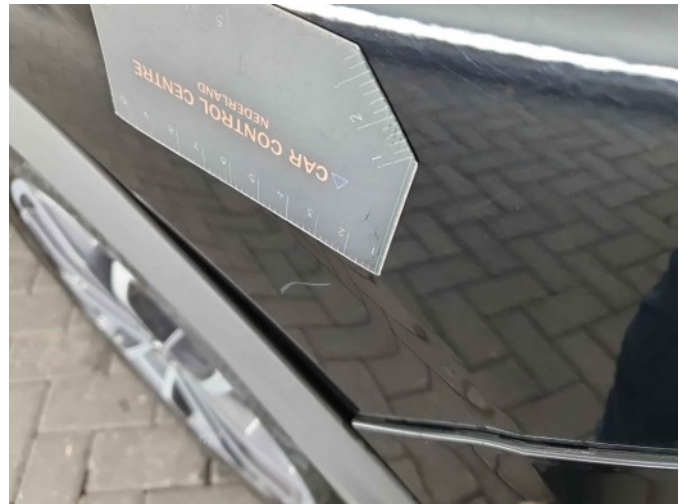
1. diverse

1.) diverse | Gebruikssporen

Gebruikssporen

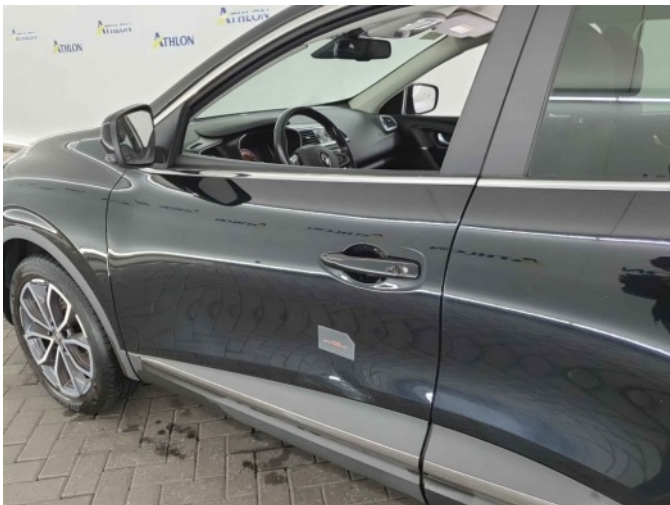
1. diverse

Gebruikssporen

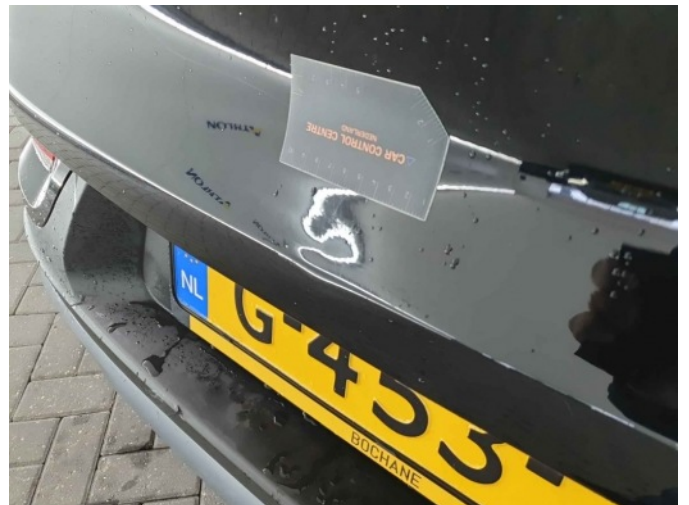
1. diverse

Gebruikssporen

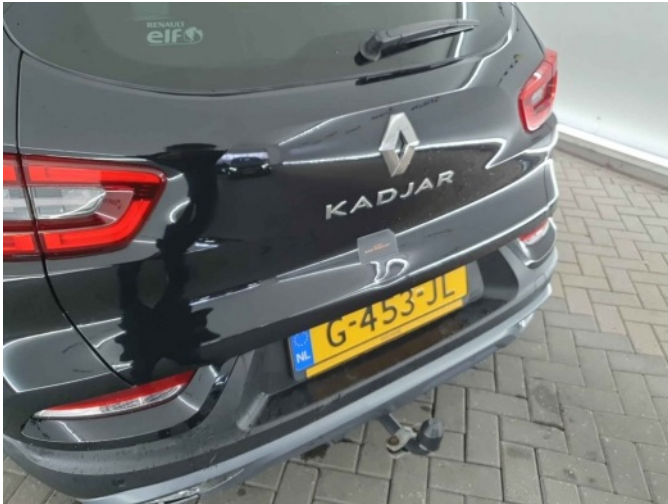
1. diverse

Gebruikssporen

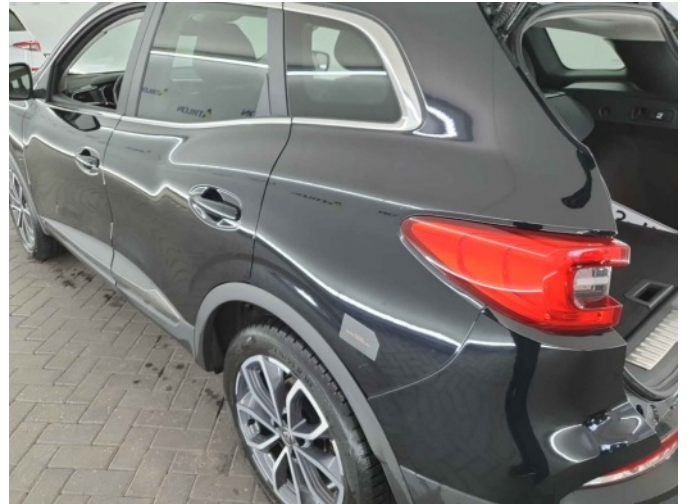
1. diverse

Gebruikssporen

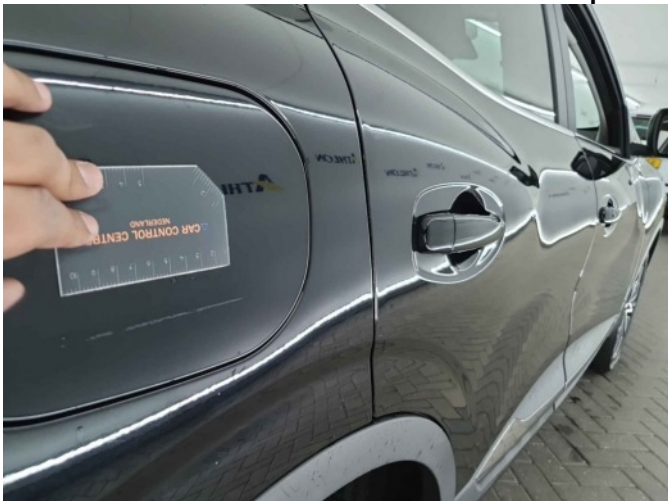
1. diverse

Gebruikssporen

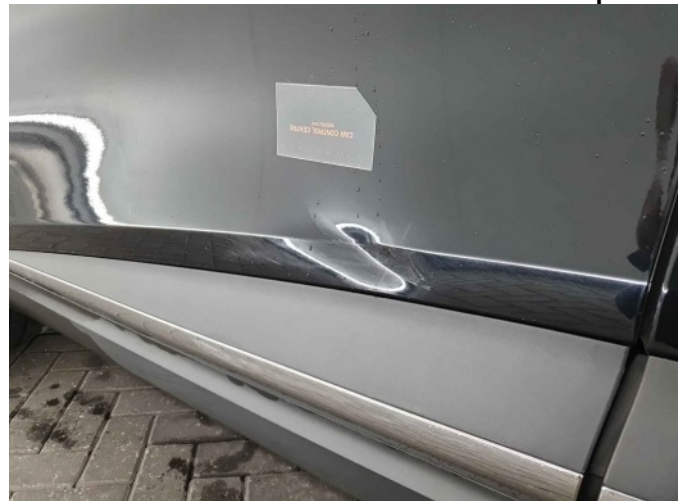
1. diverse

Gebruikssporen

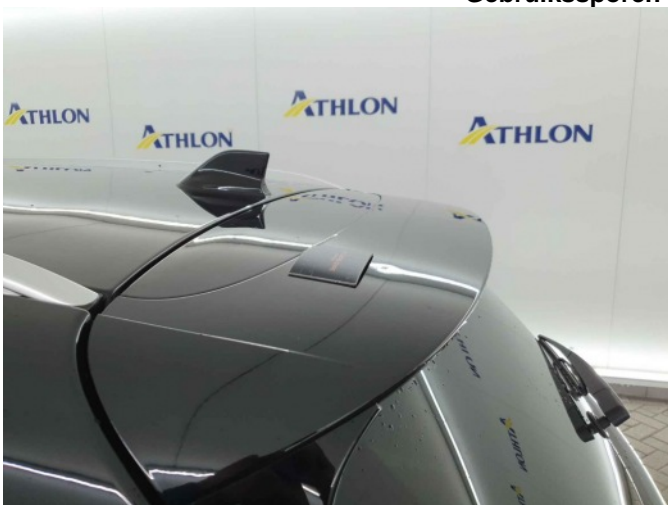
1. diverse

Gebruikssporen
