**Rapport nummer:** 0000000991470-NL170  
**Inspectie plaats:** ALMERE  
**Bezichtigingdatum:** 06.01.2023  
**Vlag :** G-787-DK

##### Skoda Octavia Combi;Hatchback;Petrol;Manual;Black

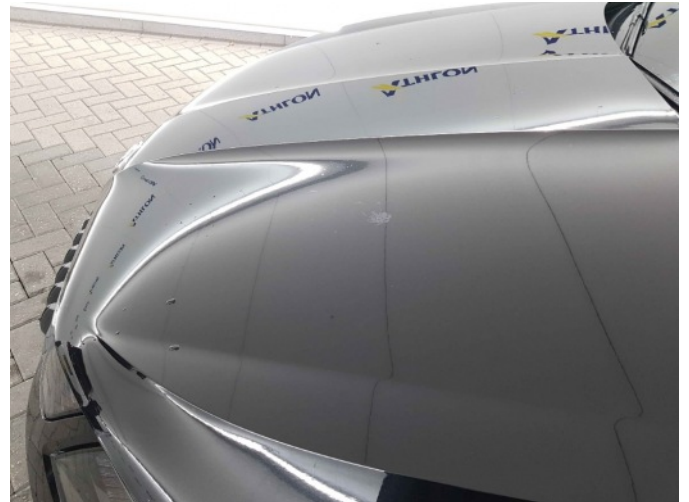
1. Diverse

#### 1.) Diverse | Gebruikssporen

Vloeistof lekkage : in orde; Instrumentenpaneel: in orde; Remsysteem: onderzocht Limited; Koppeling: in orde; Motor: in orde; Veersysteem: in orde; Stuurinrichting: in orde; Transmissie: in orde; Conditie interieur: 3 - Toestand bevredigend;

Gebruikssporen

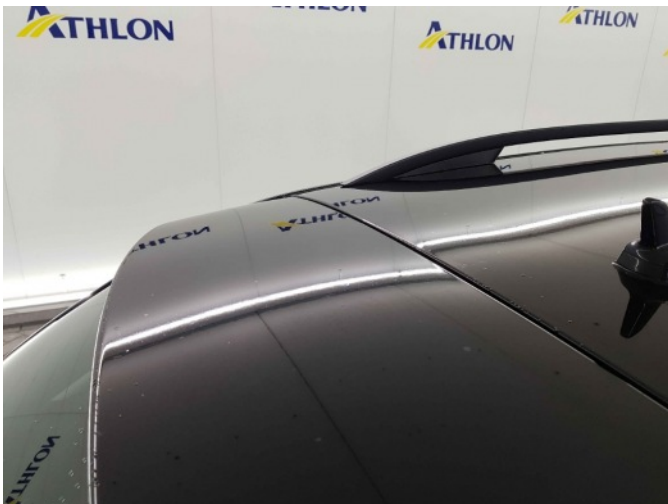
1. Diverse

Gebruikssporen

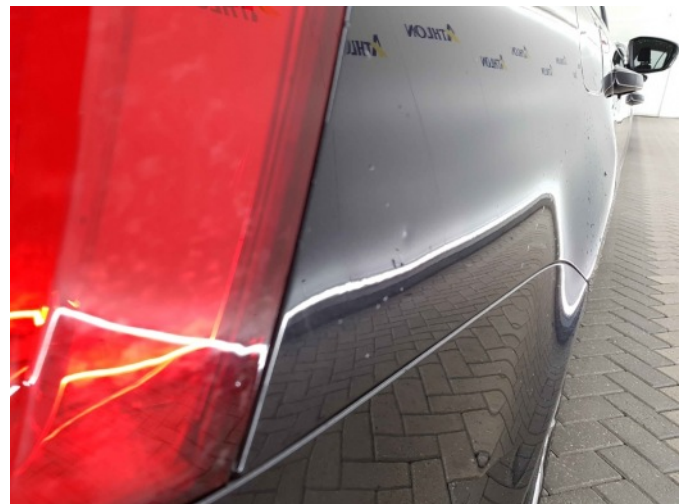
1. Diverse

Gebruikssporen

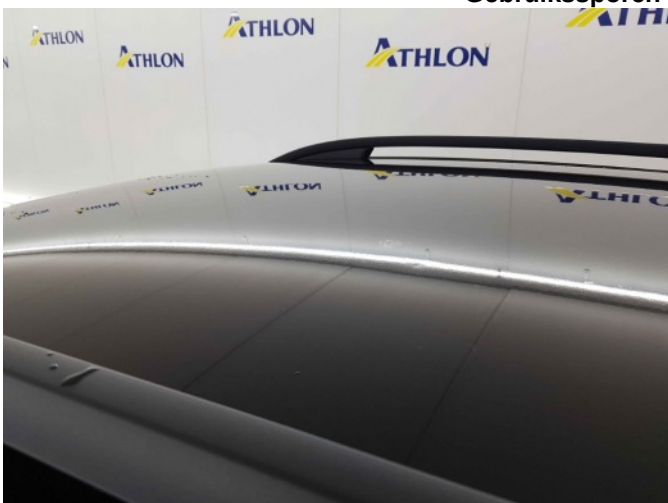
1. Diverse

Gebruikssporen
