**Rapport nummer:** 0000000980800-NL170  
**Inspectie plaats:** ALMERE  
**Bezichtigingdatum:** 06.12.2022  
**Vlag :** H-889-KX

**Tesla Model 3;Sedan;Electric;Automatic;**

VIN:	<b>5YJ3E7EA8LF587692</b>	Kilometerstand afgelezen:	<b>41270 km</b>
Eerste registratie / Bouwjaar:	<b>09.03.2020 / 0</b>	Bezichtigingdatum / -plaats:	<b>06.12.2022 ALMERE</b>
Voertuig type:	<b>Personenauto</b>	Voertuig type:	<b>Sedan</b>
HSN/TSN:	<b>null//null</b>	Auto rookvrij:	<b>ja</b>
Conditie exterieur:	<b>2 - Toestand goed</b>	Conditie interieur:	<b>2 - Toestand goed</b>

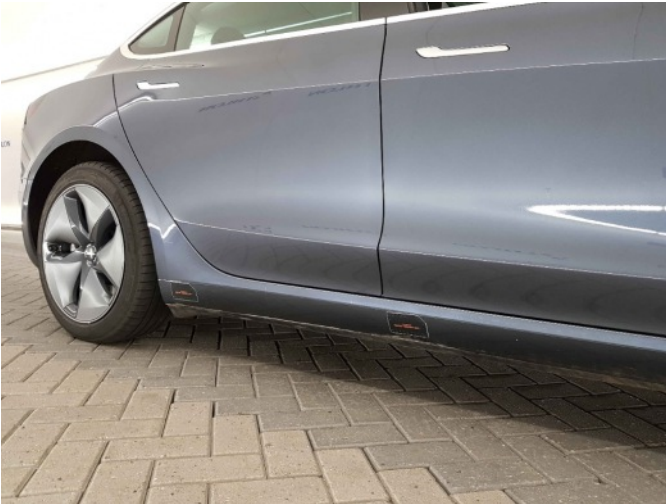
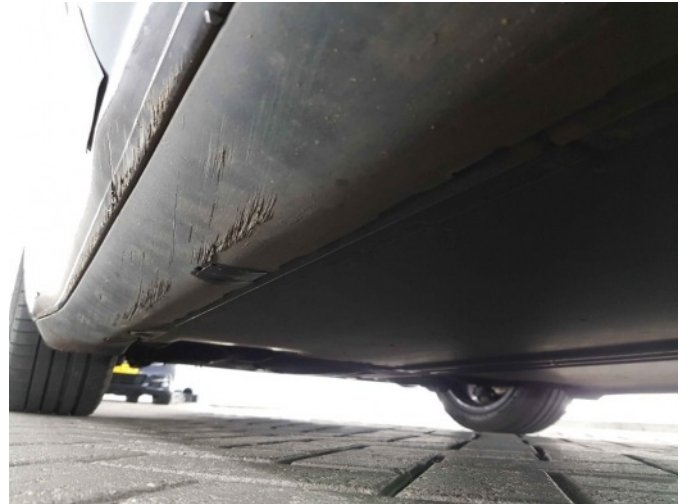
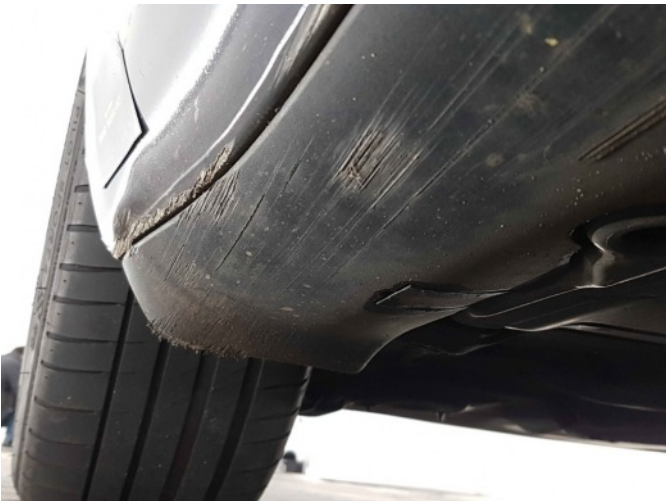
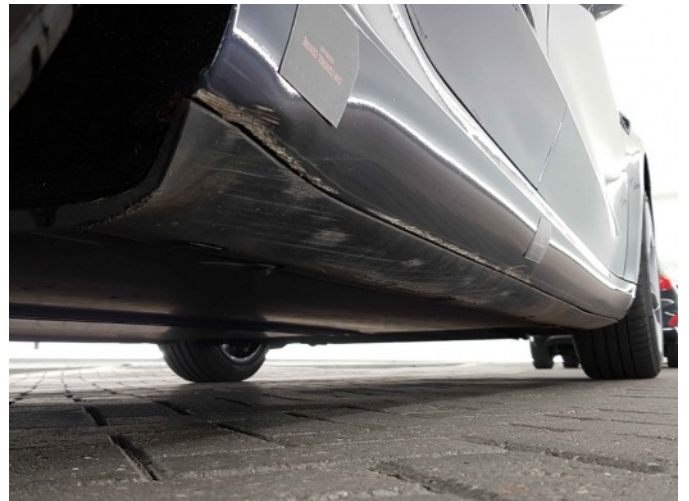
1. Dorpel - rechts

- 1.) Dorpel - rechts | Deuk/Deuken
- 2.) Diverse | Gebruikssporen

**Deuk/Deuken**

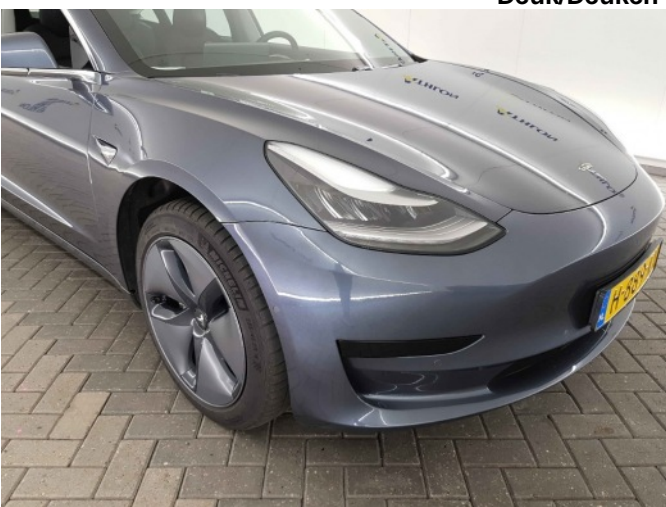
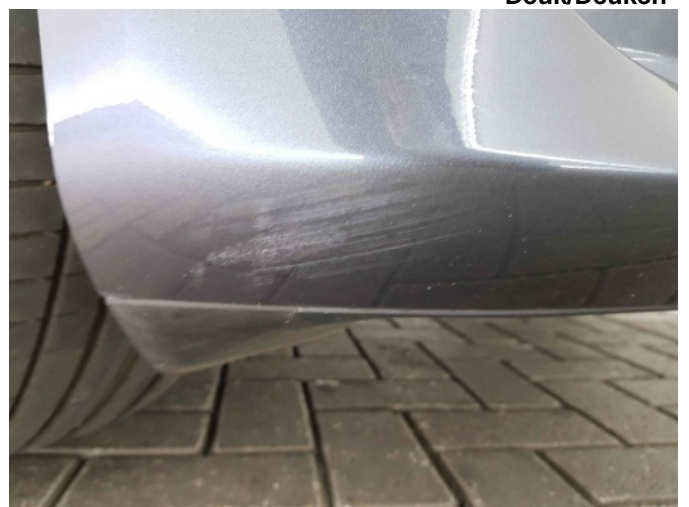
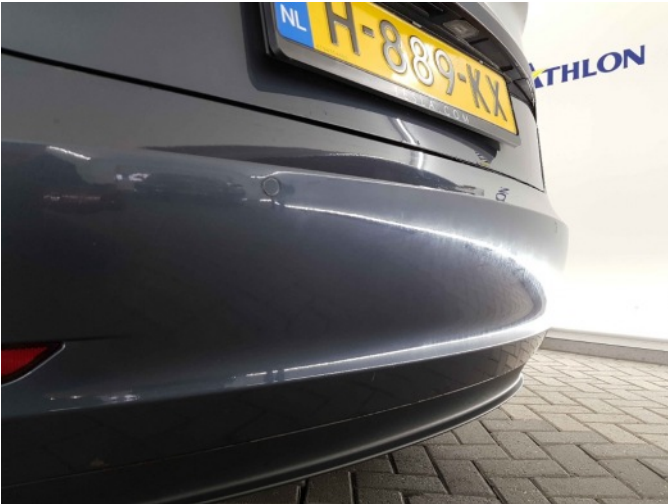
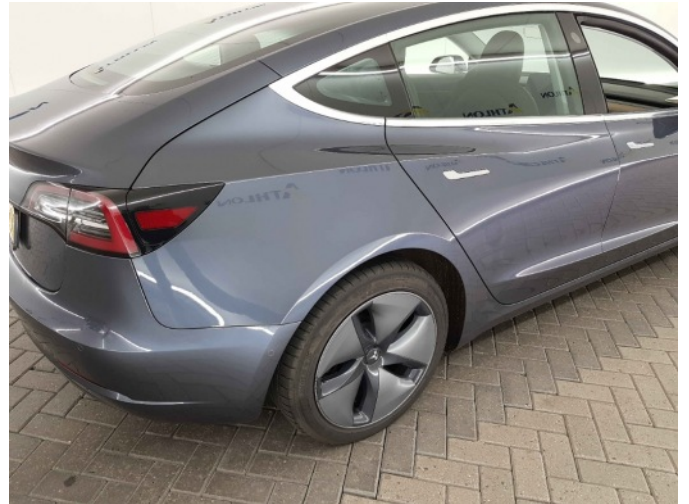
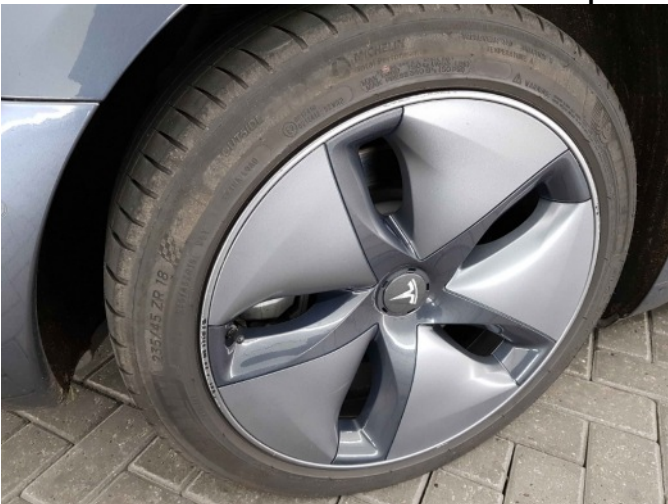
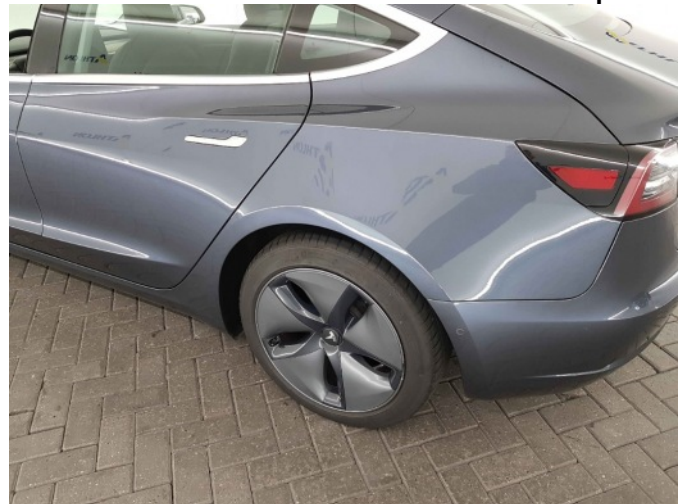
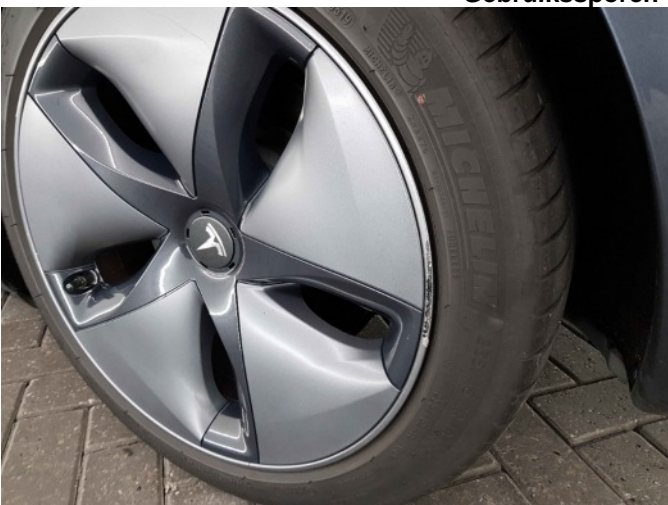
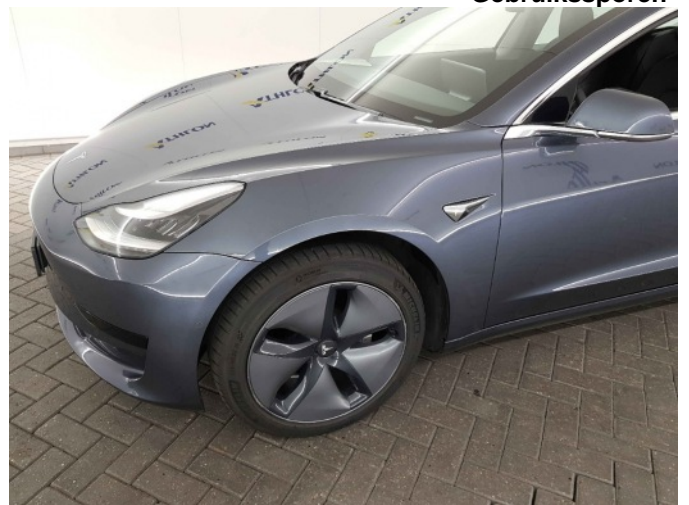
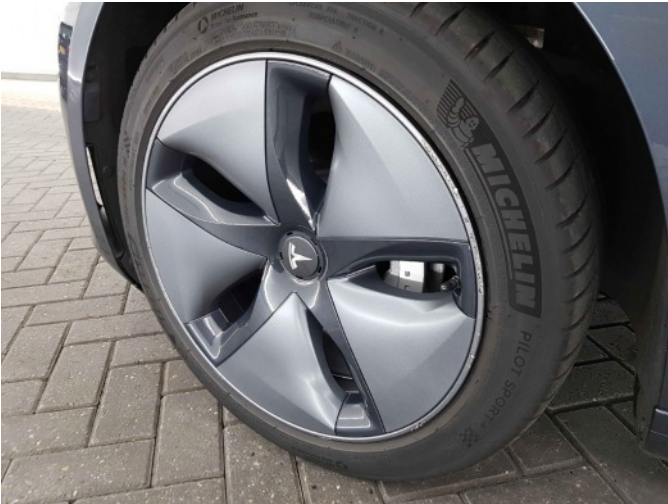
2. Diverse

**Gebruikssporen**
