**Rapport nummer:** 0000000993386-NL170  
**Inspectie plaats:** Almere  
**Bezichtigingdatum:** 17.01.2023  
**Vlag :** H-522-NP

##### Opel Corsa;Hatchback;Petrol;Automatic;Grey

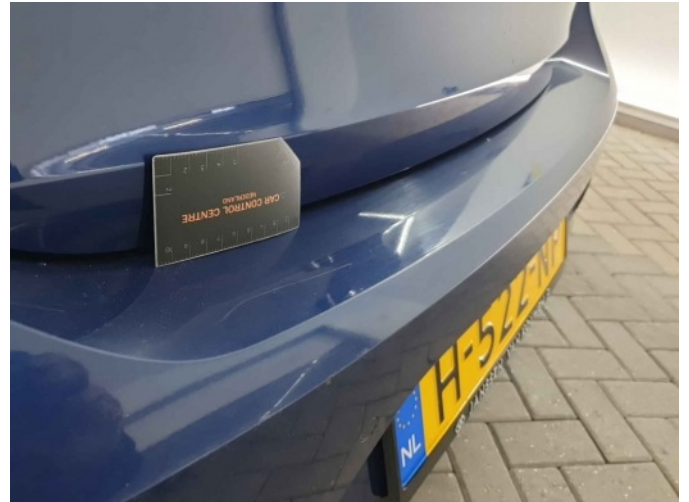
1. diverse

**Gebruikssporen**

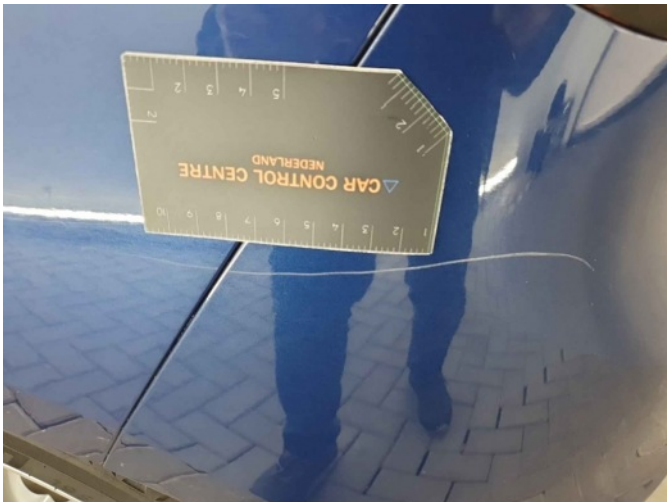
1. diverse

**Gebruikssporen**

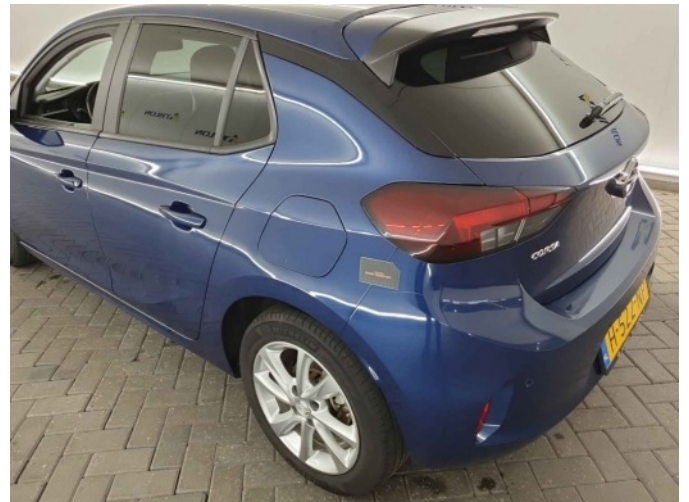
1. diverse

**Gebruikssporen**

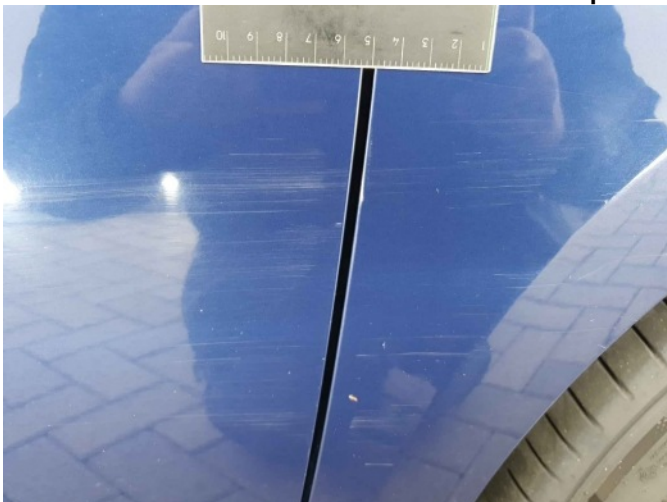
1. diverse

**Gebruikssporen**

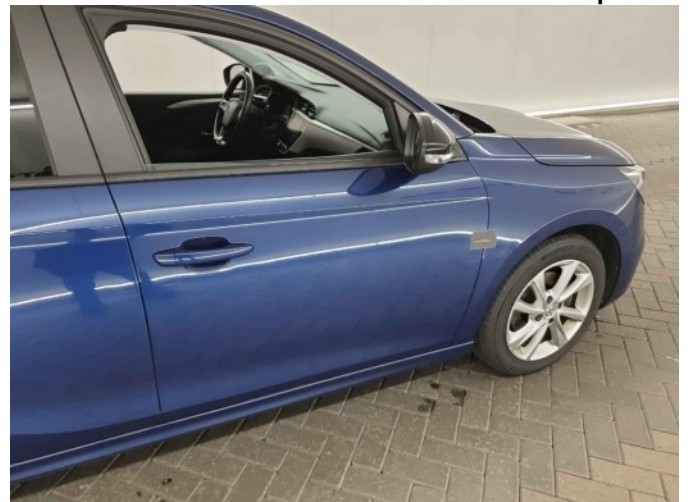
1. diverse

**Gebruikssporen**
