**Rapport nummer:** 0000000991466-NL170  
**Inspectie plaats:** ALMERE  
**Bezichtigingdatum:** 12.01.2023  
**Vlag :** RL-033-J

##### Volkswagen Polo;Hatchback;Diesel;Manual;Grey

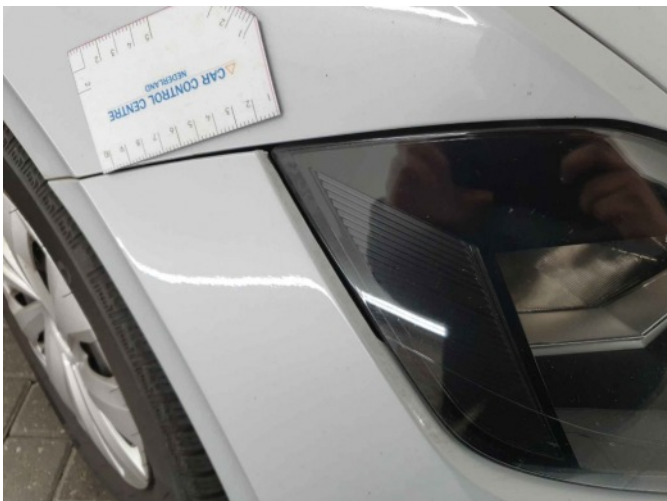
1. diverse

Gebruikssporen

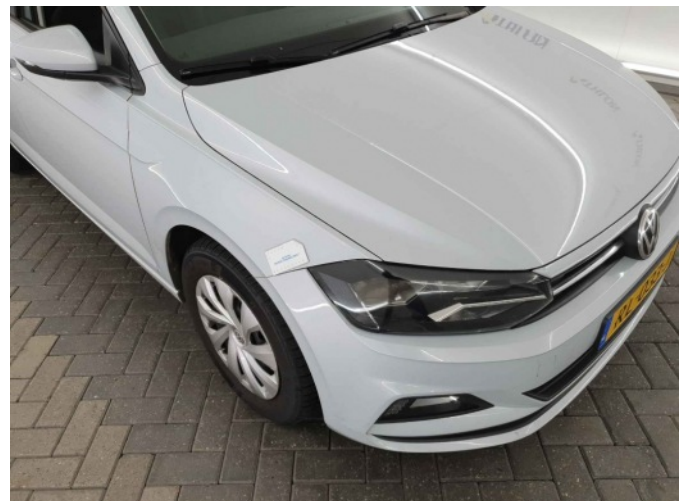
1. diverse

Gebruikssporen

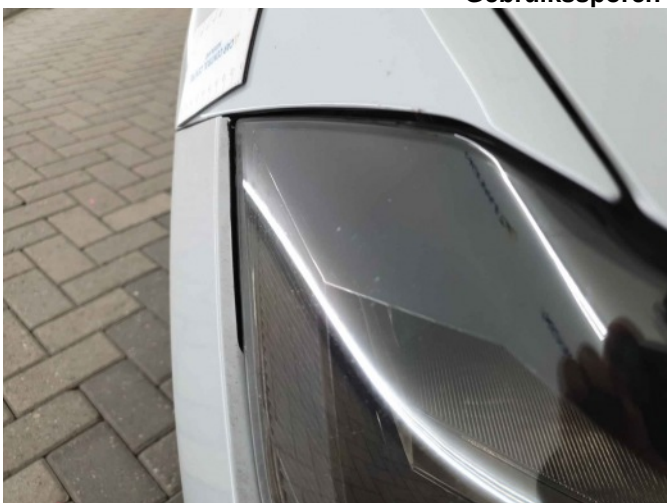
1. diverse

Gebruikssporen

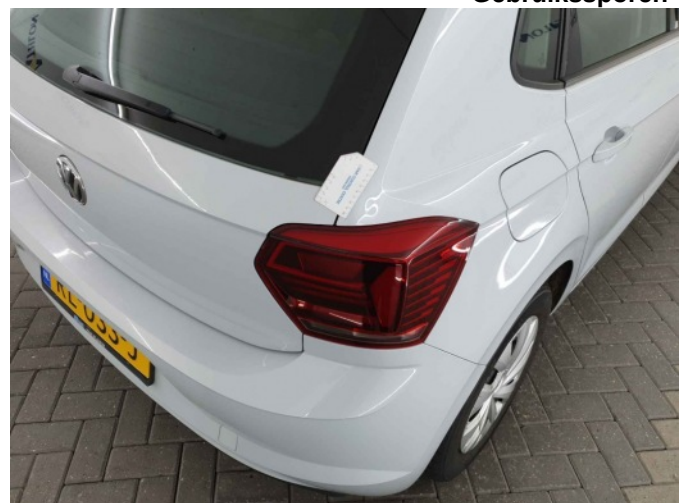
1. diverse

Gebruikssporen
