**Rapport nummer:** 0000000990997-NL170  
**Inspectie plaats:** ALMERE  
**Bezichtigingdatum:** 11.01.2023  
**Vlag :** PB-949-T

#### BMW 4-serie Gran Coupé; Hatchback; Petrol; Automatic; Black

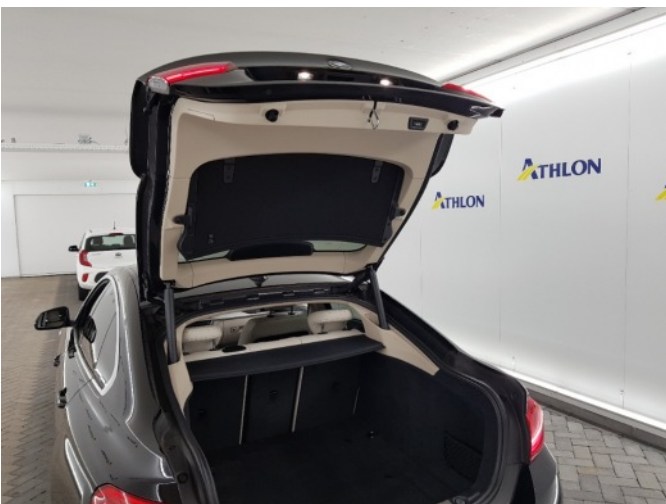
1. automatische achterklep

Opmmerking: automatische achterklep werkt niet

Gebruikssporen

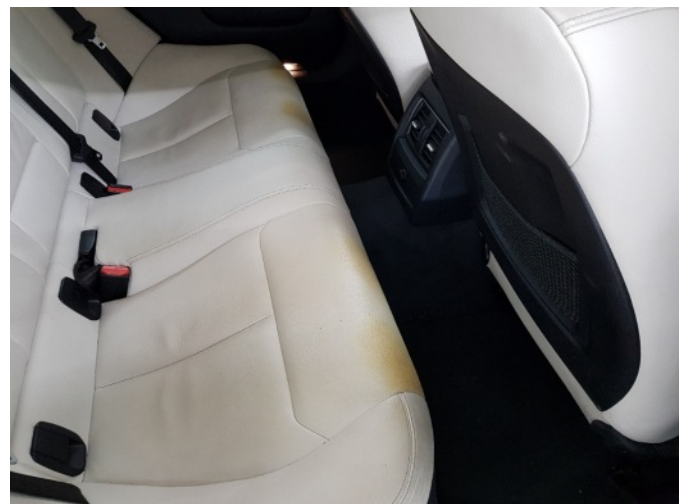
2. Diverse

Gebruikssporen

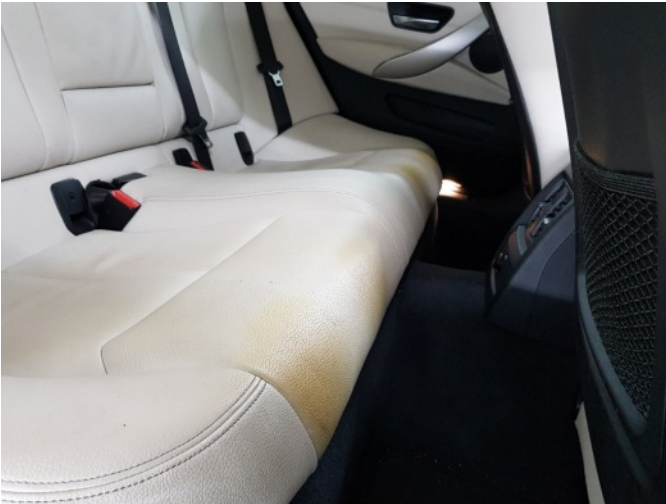
2. Diverse

**Gebruikssporen**
