Rapport nummer: 0000000623232-NL170
Inspectie plaats: Almere
Bezichtigingdatum: 02.01.2020
Vlag : TZ-768-D

Audi A1 Sportback;Hatchback;Petrol;Manual;Black

VIN:	WAUZZZ8X2JB085316	Kilometerstand afgelezen:	40036 km
Eerste registratie / Bouwjaar:	17.11.2018 / 0	Bezichtigingdatum / -plaats:	02.01.2020 Almere
Voertuig type:	Personenauto	Voertuig type:	Hatchback
HSN/TSN:	null//null	Auto rookvrij:	ja
Conditie exterieur:	2 - Toestand goed	Conditie interieur:	2 - Toestand goed

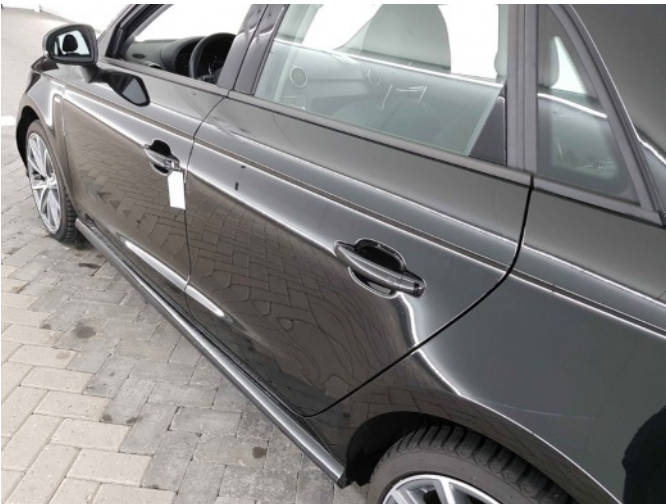
1. Portier achter - links

Deuk/Deuken

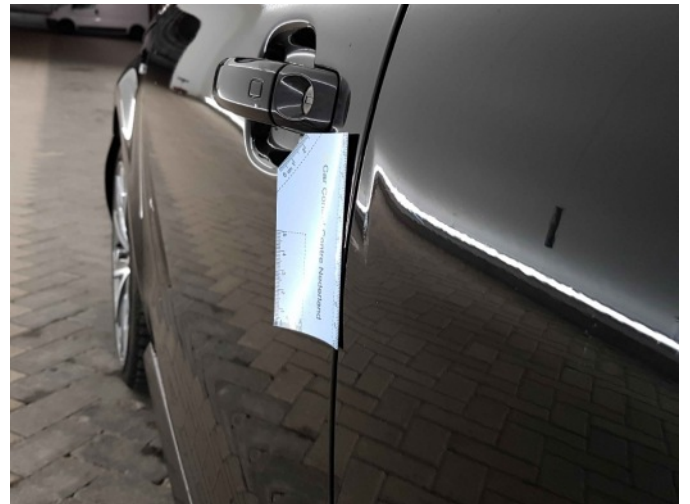
1. Portier achter - links

Deuk/Deuken

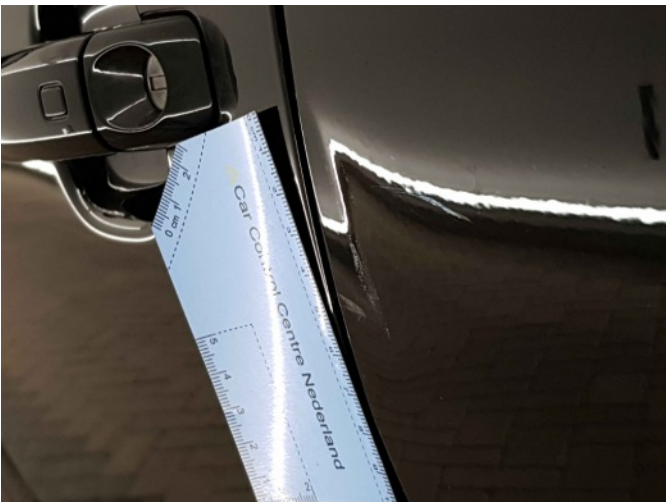
1. Portier achter - links

Deuk/Deuken

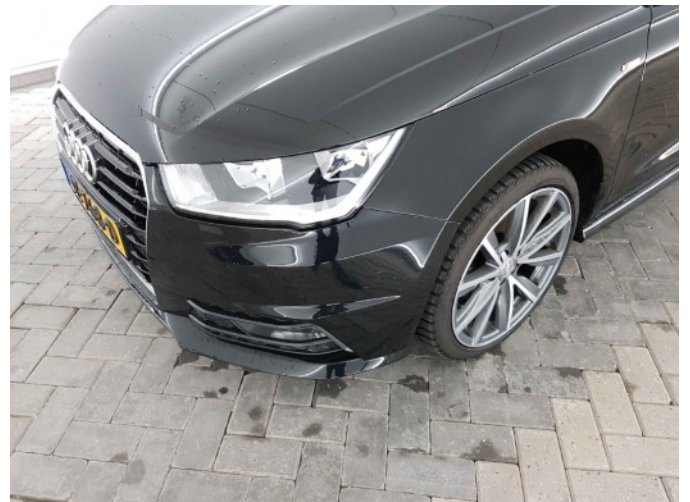
2. Diverse

Gebruikssporen

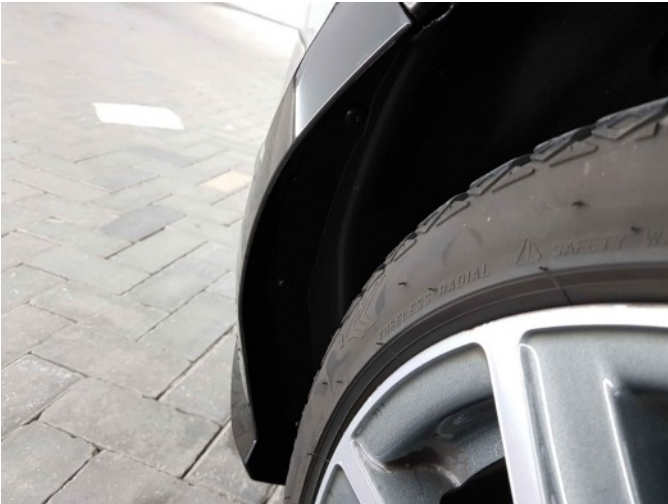
2. Diverse

Gebruikssporen

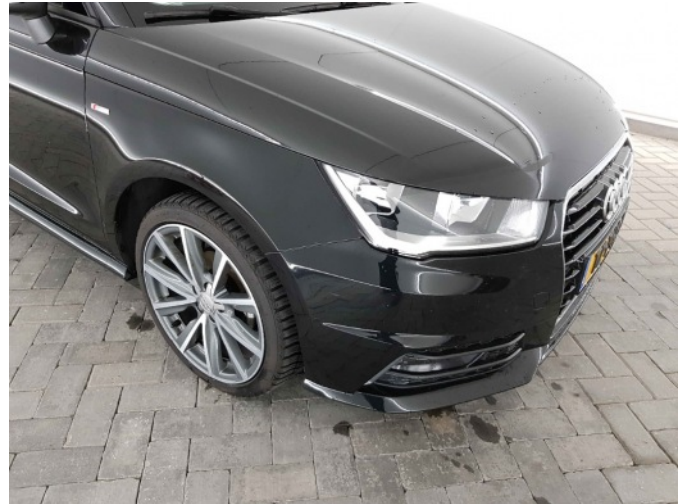
2. Diverse

Gebruikssporen

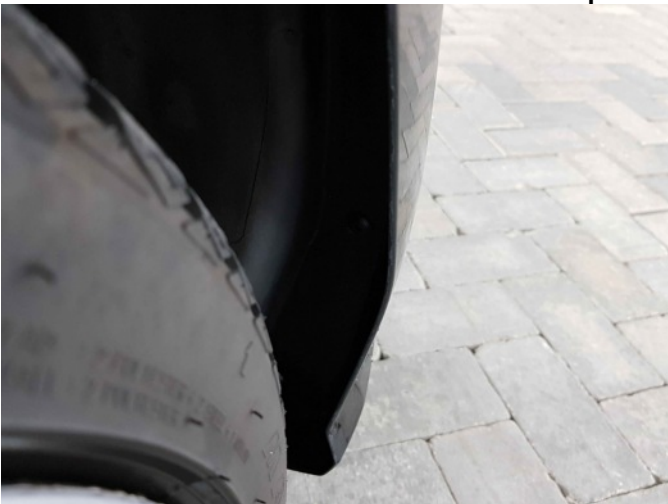
2. Diverse

Gebruikssporen

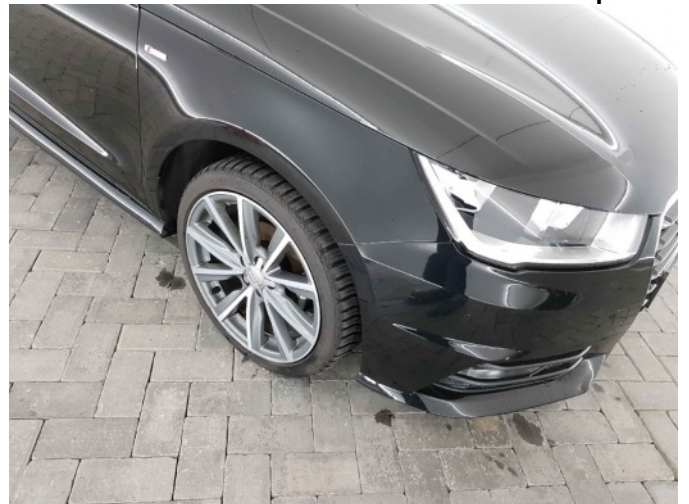
2. Diverse

Gebruikssporen

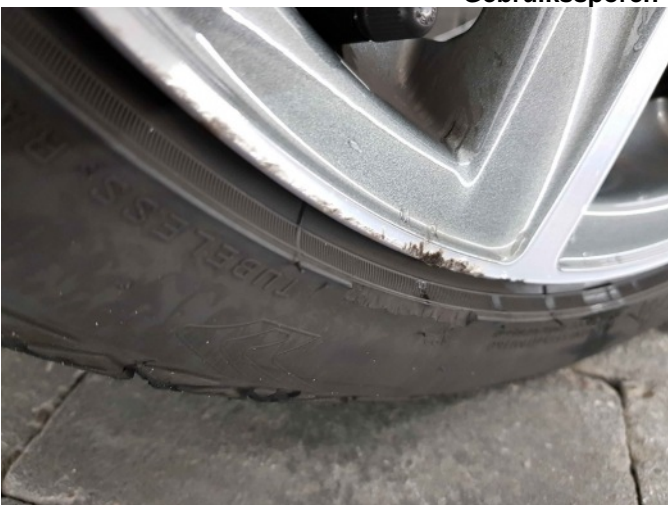
2. Diverse

Gebruikssporen

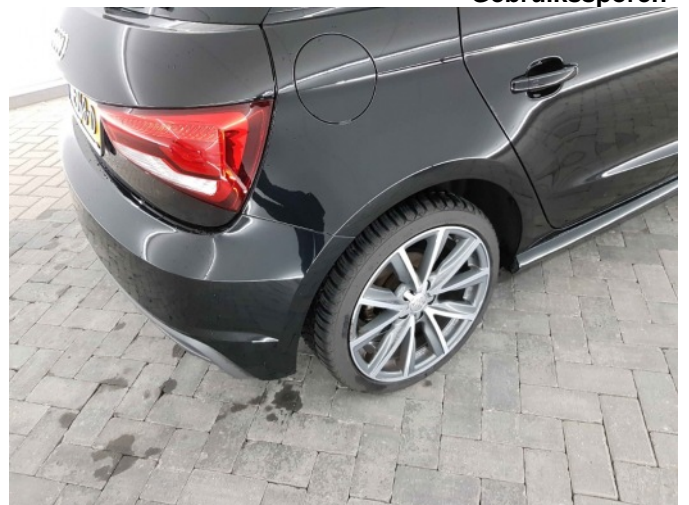
2. Diverse

Gebruikssporen

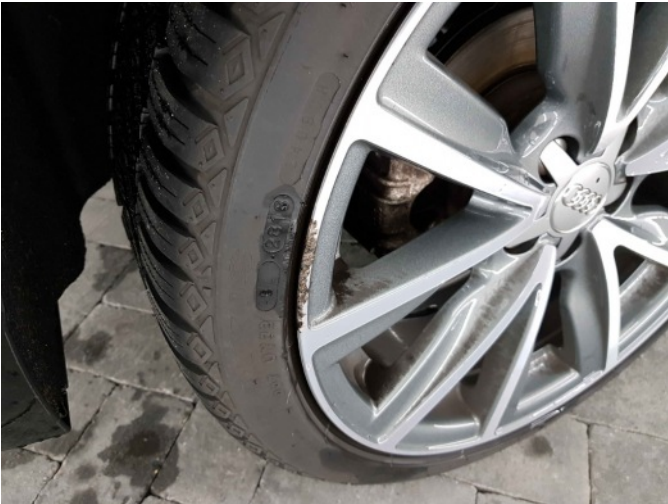
2. Diverse

Gebruikssporen

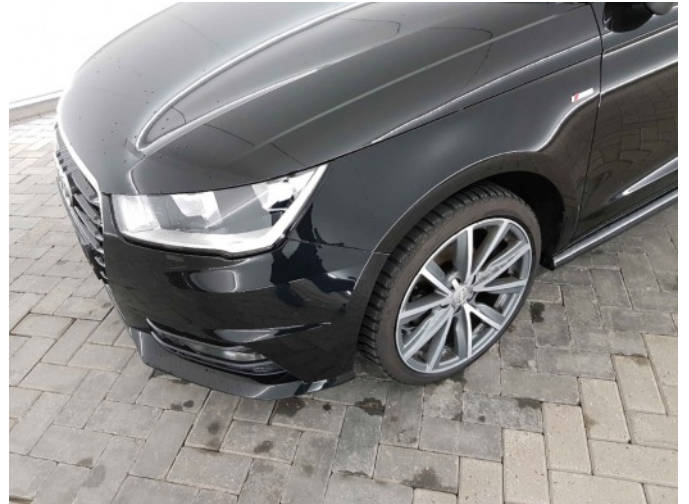
2. Diverse

Gebruikssporen

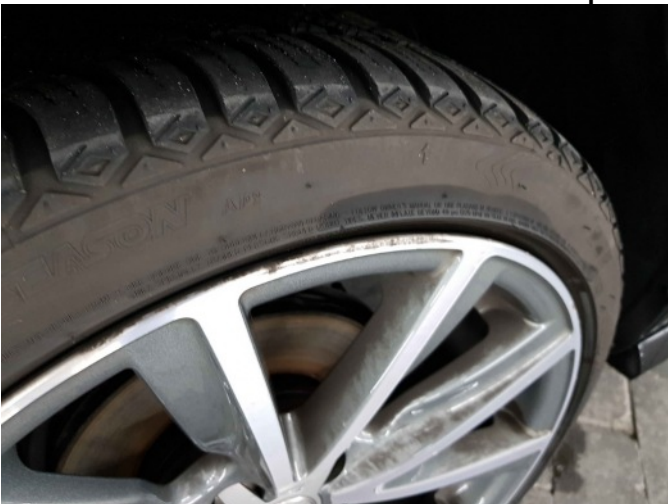
2. Diverse

Gebruikssporen
