**Rapport nummer:** 0000000990333-NL170  
**Inspectie plaats:** ALMERE  
**Bezichtigingdatum:** 10.01.2023  
**Vlag :** RV-399-Z

##### Toyota C-HR;Hatchback;Petrol;Automatic;

| VIN: | NMTKZ3BX60R118950 | Kilometerstand afgelezen: | 181090 km |

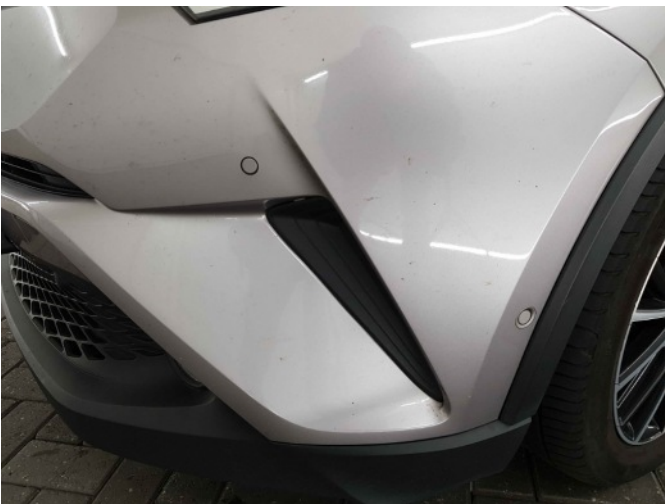
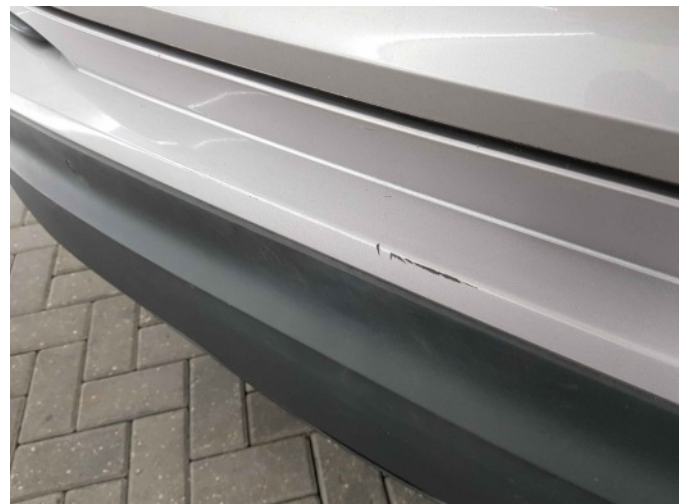
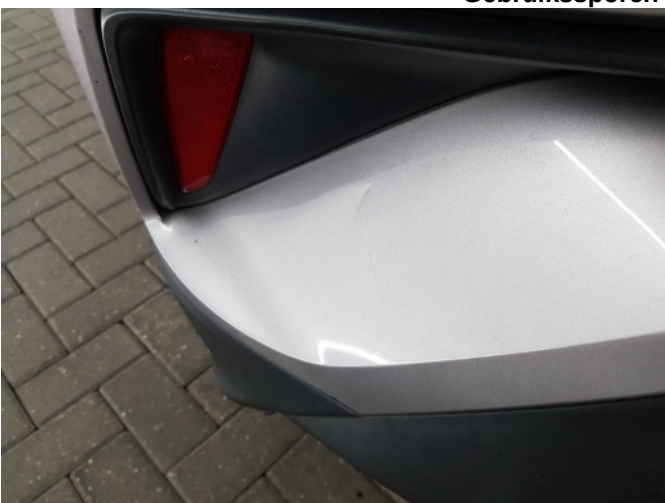
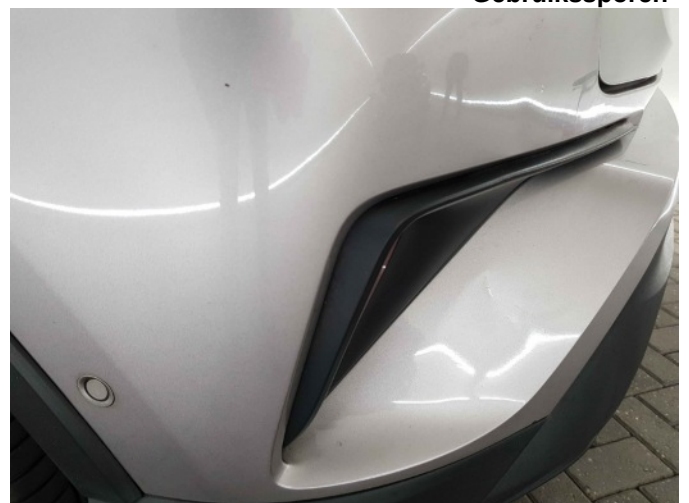
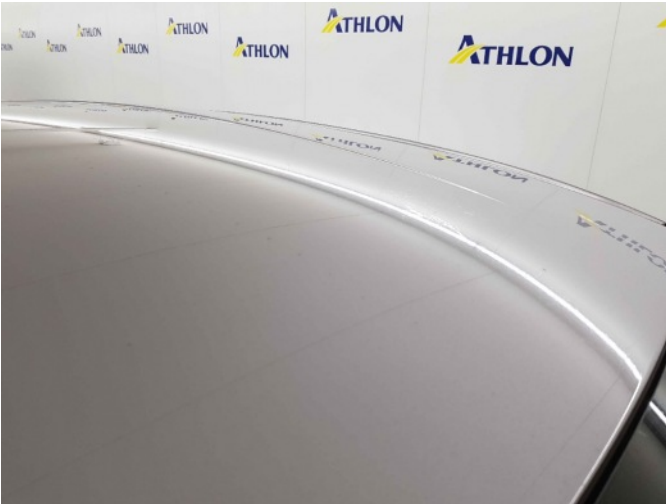
#### 1.) Diverse | Gebruikssporen

Vloeistof lekkage : in orde; Instrumentenpaneel: in orde; Remssysteem: onderzocht Limited; Koppeling: Niet beschikbaar;  
 Motor: in orde; Veersysteem: in orde; Stuurinrichting: in orde; Transmissie: in orde; Conditie interieur: 3 - Toestand bevredigend;

1. Diverse

**Gebruikssporen**
