Rapport nummer: 0000000992253-NL170
Inspectie plaats: ALMERE
Bezichtigingdatum: 10.01.2023
Vlag : V-309-SB

Mercedes Vito GB;Bestelauto;Diesel;Manual;Off White

VIN:	WDF44760313465156	Kilometerstand afgelezen:	78776 km
Eerste registratie / Bouwjaar:	22.11.2018 / 0	Bezichtigingdatum / -plaats:	10.01.2023 ALMERE
Voertuig type:	Bestelbus	Voertuig type:	busje
HSN/TSN:	null//null	Auto rookvrij:	ja
Conditie exterieur:	3 - Toestand bevredigend	Conditie interieur:	2 - Toestand goed

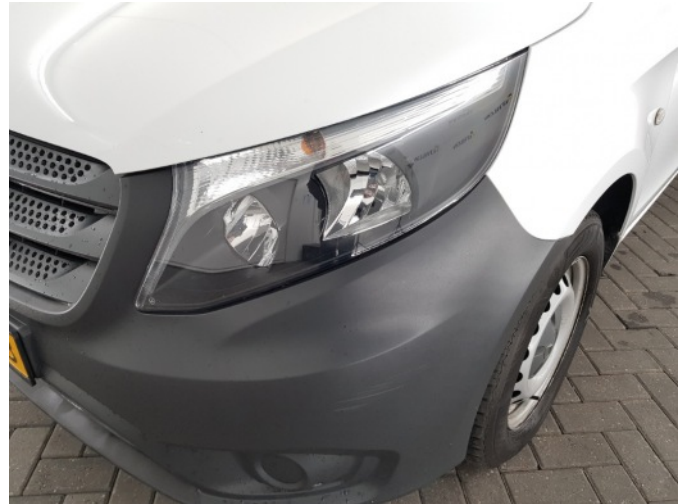
1. Diverse

Gebruikssporen

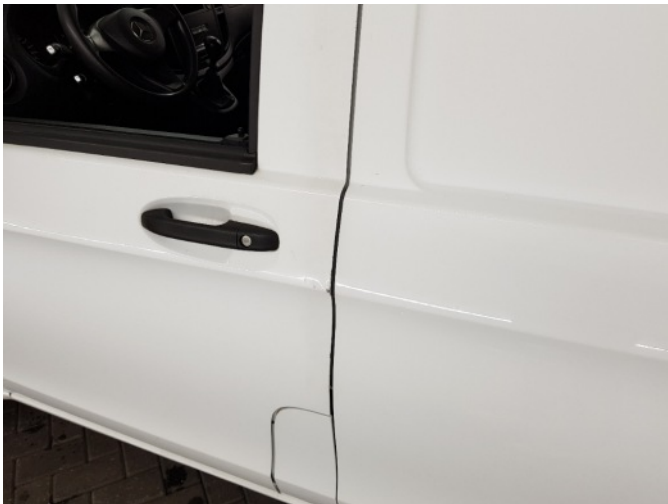
1. Diverse

Gebruikssporen

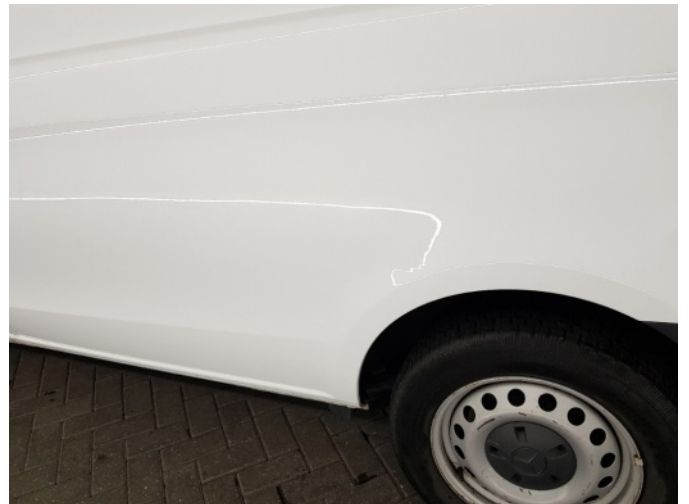
1. Diverse

Gebruikssporen
