**Rapport nummer:** 0000000991936-NL170  
**Inspectie plaats:** ALMERE  
**Bezichtigingdatum:** 12.01.2023  
**Vlag :** RN-030-K

##### Ford Focus Wagon;Hatchback;Petrol;Manual;Off White

#### Raming van de schade

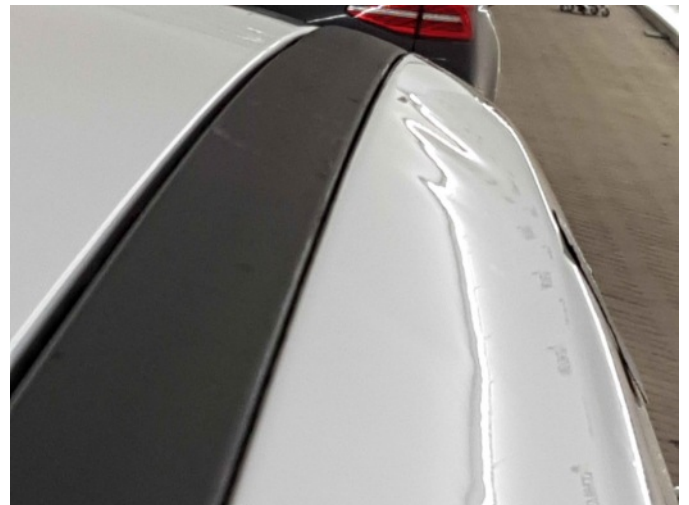
1. Dakframe - rechts

**Gebruikssporen**

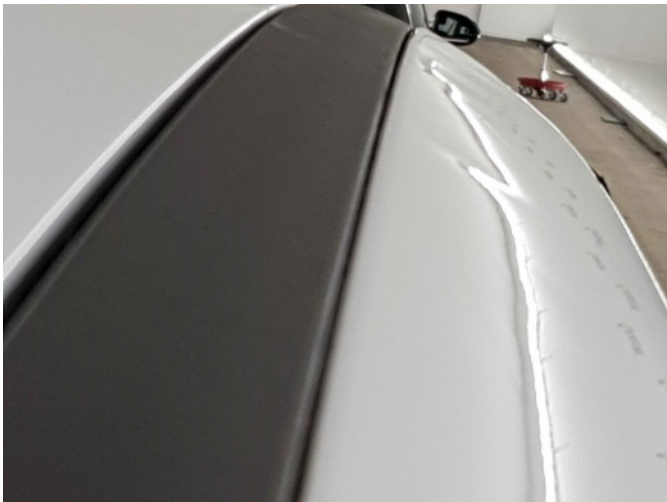
1. Dakframe - rechts

**Gebruikssporen**

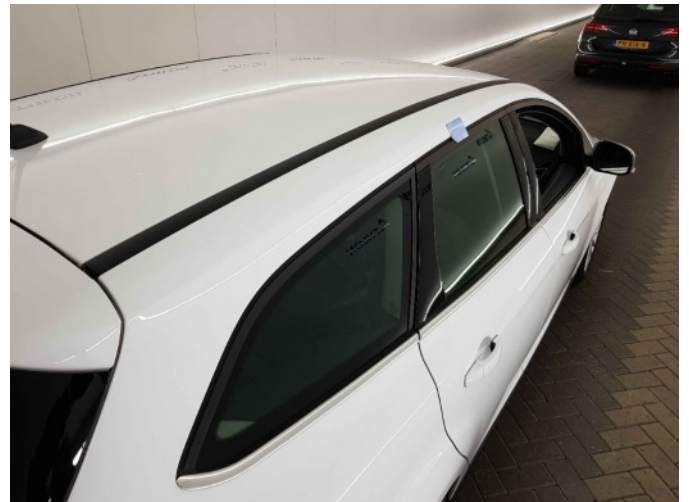
1. Dakframe - rechts

**Gebruikssporen**

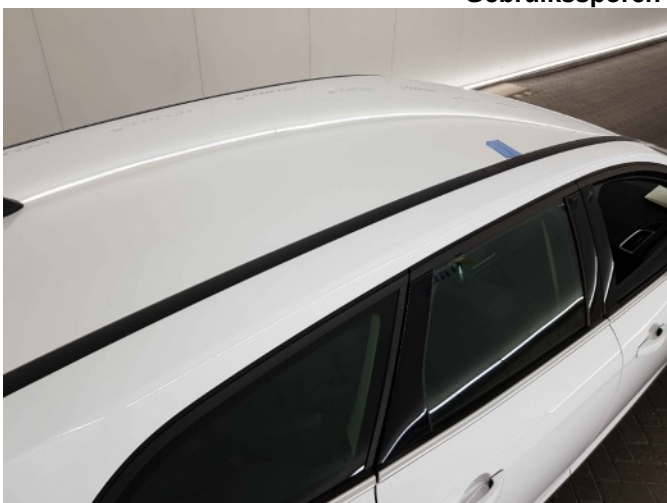
2. Dak

**Gebruikssporen**

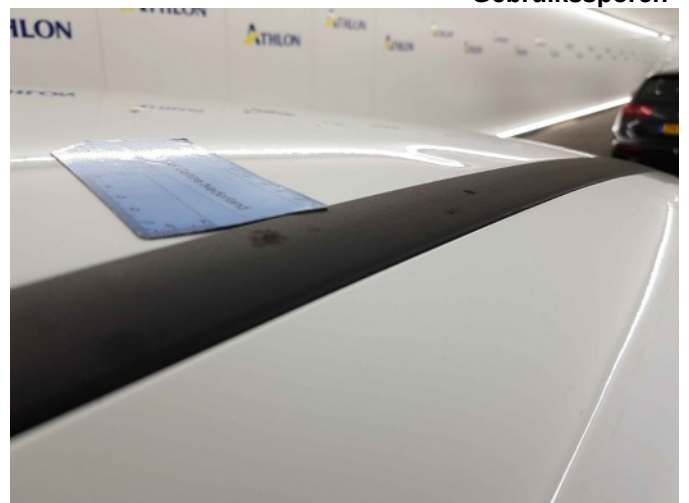
2. Dak

**Gebruikssporen**

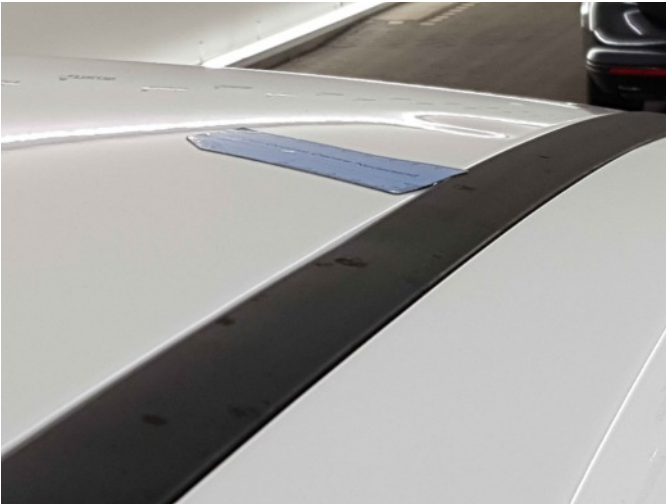
2. Dak

**Gebruikssporen**

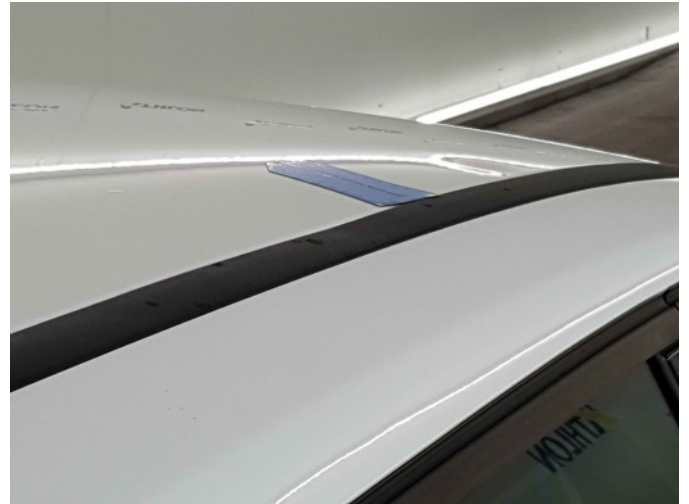
2. Dak

**Gebruikssporen**

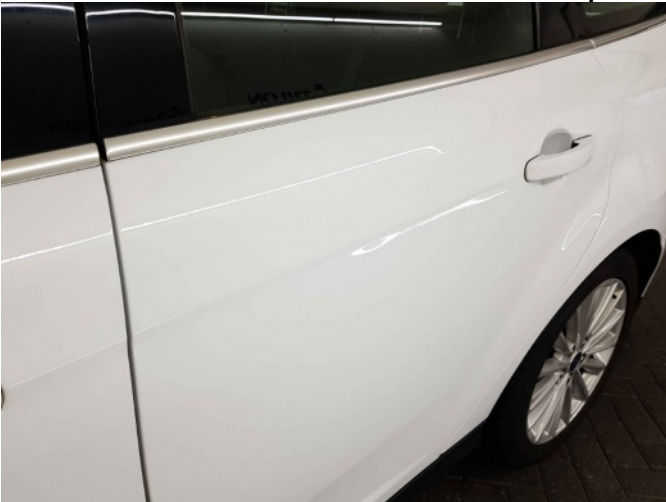
3. Diverse

**Gebruikssporen**

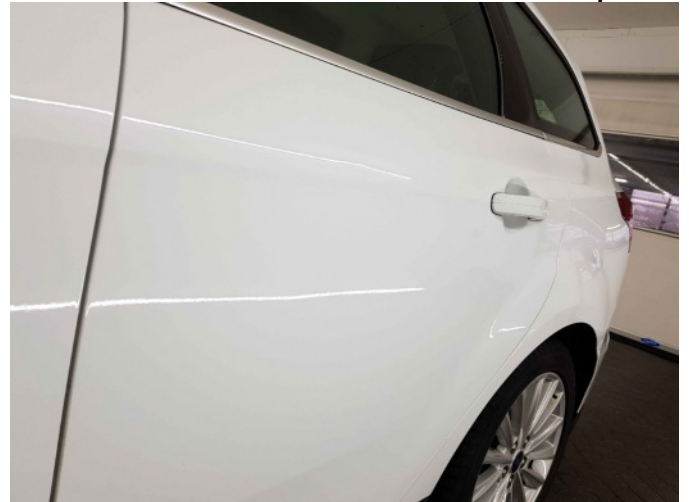
3. Diverse

**Gebruikssporen**

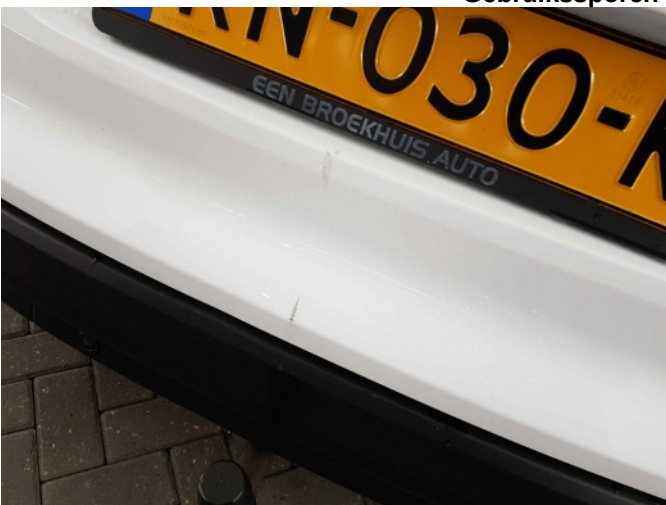
3. Diverse

**Gebruikssporen**

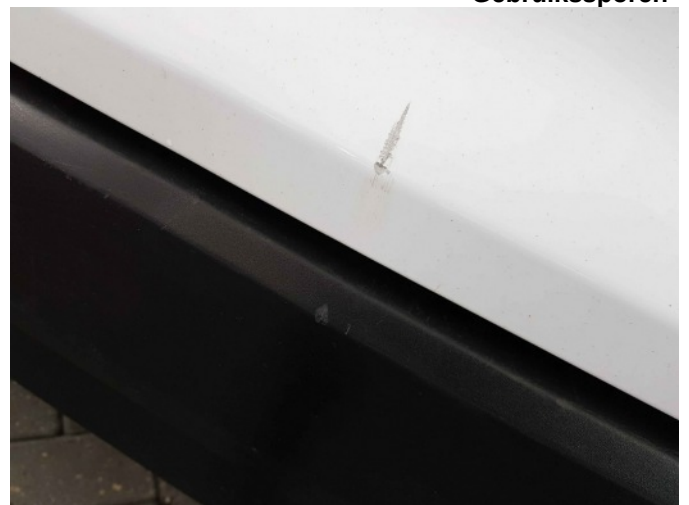
3. Diverse

**Gebruikssporen**

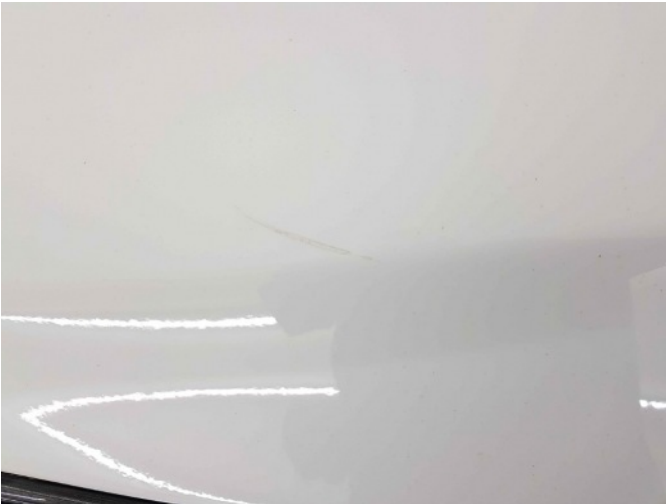
3. Diverse

**Gebruikssporen**

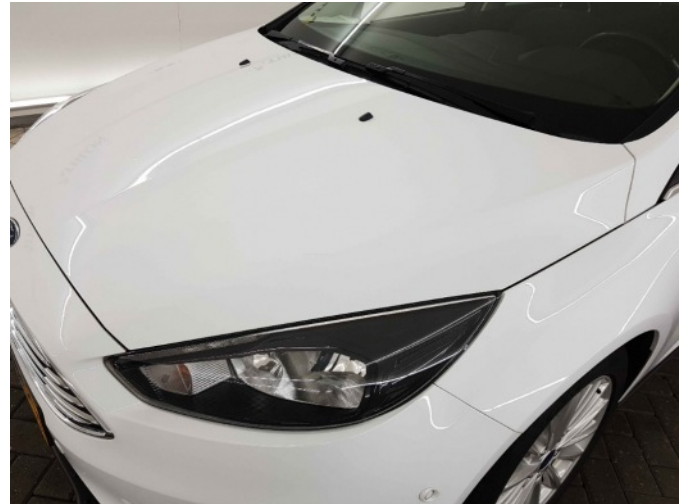
3. Diverse

**Gebruikssporen**
