**Rapport nummer:** 0000000991952-NL170  
**Inspectie plaats:** ALMERE  
**Bezichtigingdatum:** 12.01.2023  
**Vlag :** RP-021-Z

**Opel Astra; Hatchback; Petrol; Manual; Blue**

VIN:	<b>W0VBD6EA6JG053124</b>	Kilometerstand afgelezen:	<b>26689 km</b>
Eerste registratie / Bouwjaar:	<b>09.01.2018 / 0</b>	Bezichtigingdatum / -plaats:	<b>12.01.2023 ALMERE</b>
Voertuig type:	<b>Personenauto</b>	Voertuig type:	<b>Hatchback</b>
HSN/TSN:	<b>null//null</b>	Auto rookvrij:	<b>ja</b>
Conditie exterieur:	<b>3 - Toestand bevredigend</b>	Conditie interieur:	<b>2 - Toestand goed</b>

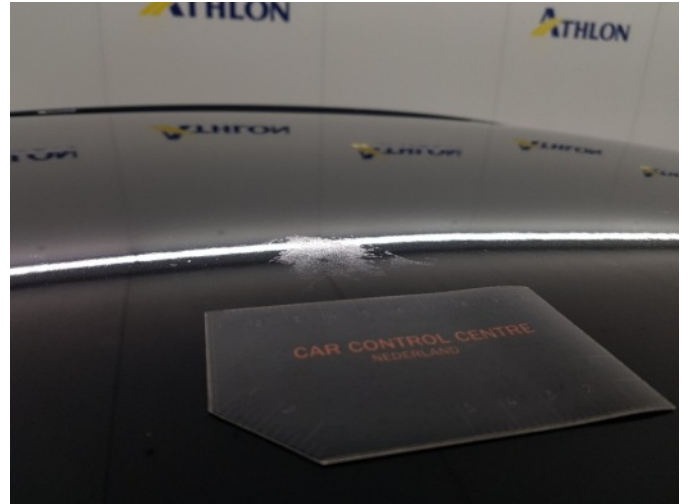
1. Diverse

**Gebruikssporen**

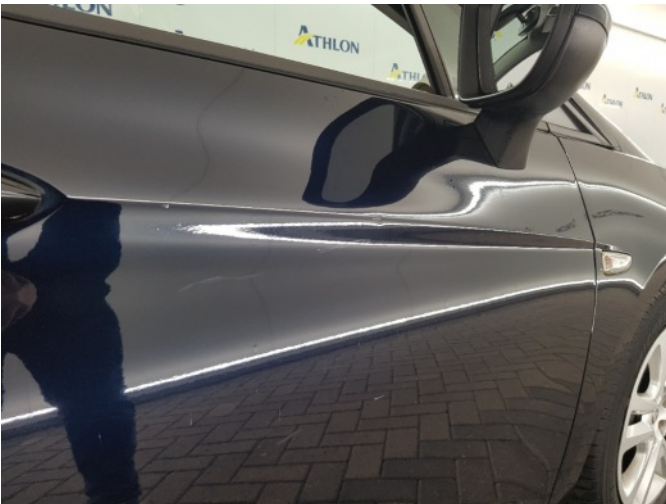
1. Diverse

**Gebruikssporen**
