Rapport nummer: 000000987902-NL170
Inspectie plaats: ALMERE
Bezichtigingdatum: 13.01.2023
Vlag : RL-437-H

Peugeot 3008;Terreinwagen;Petrol;Manual;White

VIN:	VF3MRHNYHHS360201	Kilometerstand afgelezen:	135756 km
Eerste registratie / Bouwjaar:	10.01.2018 / 0	Bezichtigingdatum / -plaats:	13.01.2023 ALMERE
Voertuig type:	Personenauto	Voertuig type:	Hatchback
HSN/TSN:	null//null	Auto rookvrij:	ja
Conditie exterieur:	2 - Toestand goed	Conditie interieur:	2 - Toestand goed

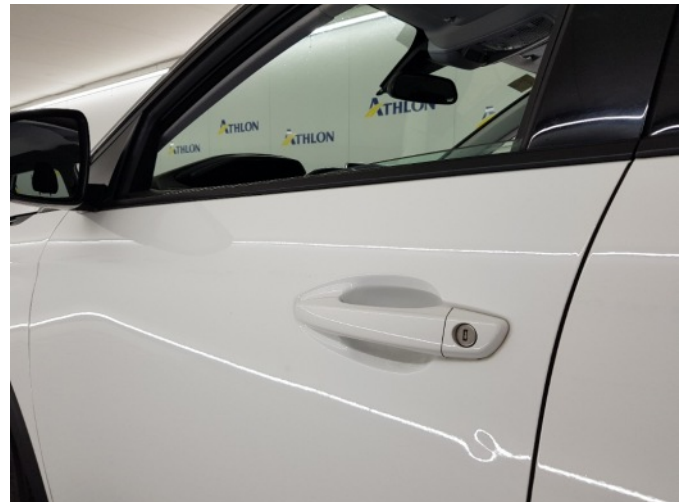
1. Diverse

Gebruikssporen
