Rapport nummer: 0000000990261-NL170
Inspectie plaats: ALMERE
Bezichtigingdatum: 10.01.2023
Vlag : TT-687-S

Volkswagen Golf Sportsvan; Multi Purpose Vehicle (M.P.V.); Diesel; Manual;

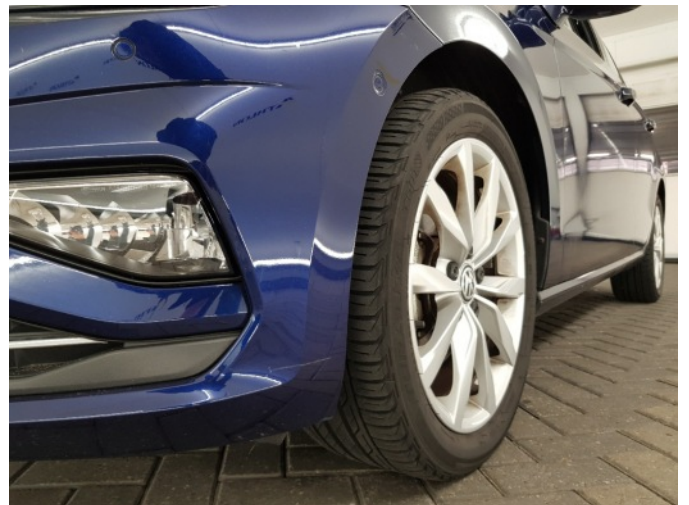
1. Diverse

Gebruikssporen
