Rapport nummer: 0000000991679-NL170
Inspectie plaats: ALMERE
Bezichtigingdatum: 12.01.2023
Vlag : RD-322-S

Skoda Octavia Combi;Hatchback;Petrol;Automatic;Grey

VIN:	TMBJP9NE6J0178750	Kilometerstand afgelezen:	142829 km
Eerste registratie / Bouwjaar:	20.11.2017 / 0	Bezichtigingdatum / -plaats:	12.01.2023 ALMERE
Voertuig type:	Personenauto	Voertuig type:	Stationwagen
HSN/TSN:	null//null	Auto rookvrij:	ja
Conditie exterieur:	3 - Toestand bevredigend	Conditie interieur:	2 - Toestand goed

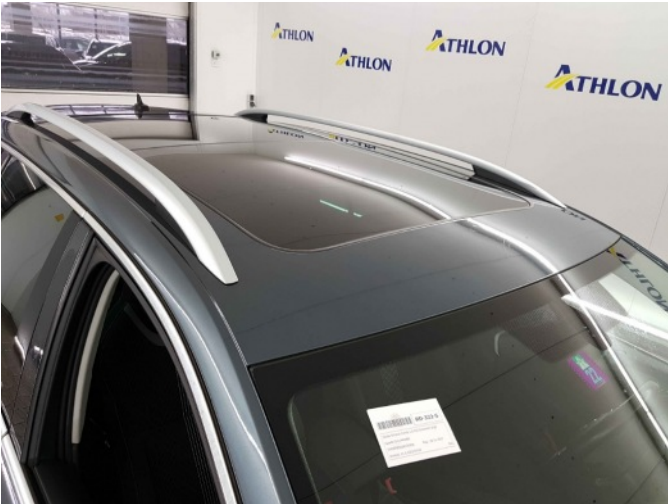
1. Diverse

Gebruikssporen

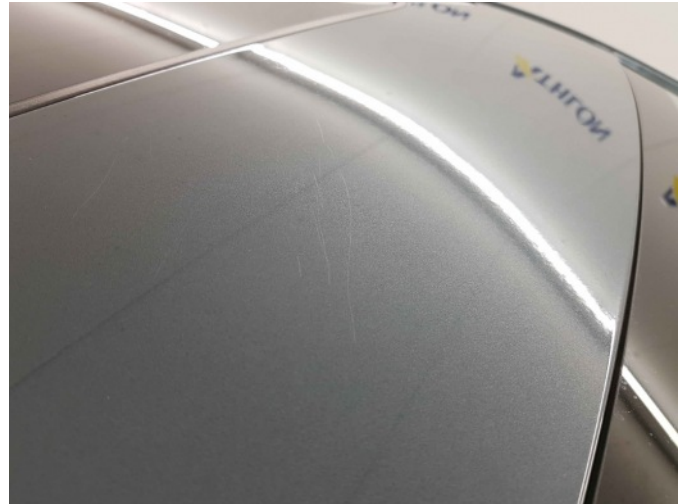
1. Diverse

Gebruikssporen
